**INFORME N°119 -2014-OEFA/DE-SDCA**

ASUNTO : Informe sobre Monitoreo Ambiental en el ámbito de influencia de las localidades afectadas por la actividad minera en el distrito de Simón Bolívar, provincia y departamento de Pasco - Plan de Acción Inmediato

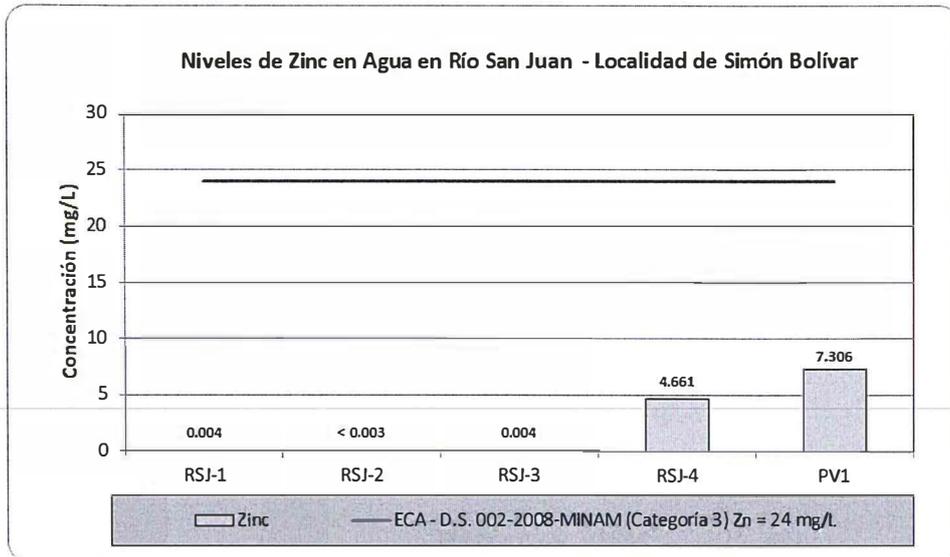
Gráfico N° 37. Niveles de Zinc en Agua – Río San Juan en la localidad de Simón Bolívar

En el gráfico N° 37; se observa que de las cinco muestras analizadas, ninguna superan el valor establecido en el ECA – Categoría 3 para Zinc (24 mg/L).

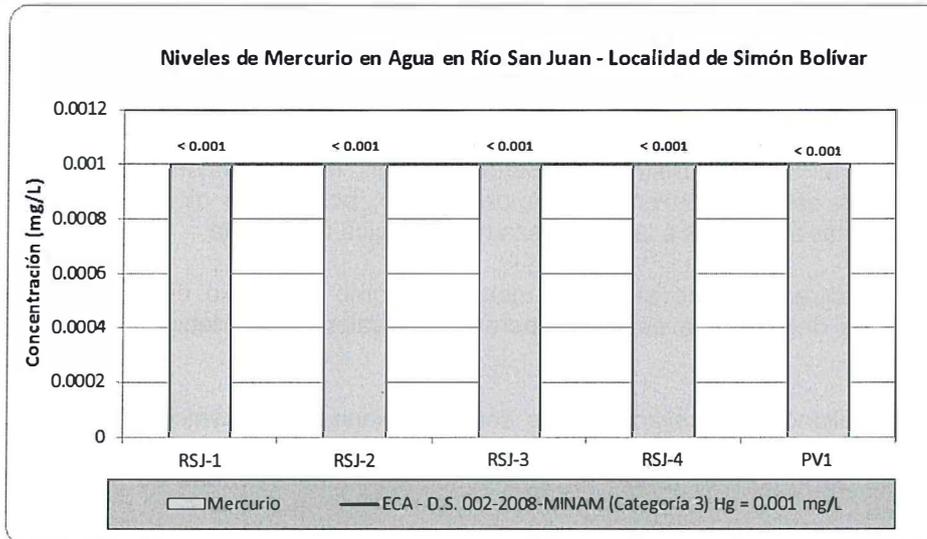
**Gráfico N° 38. Niveles de Mercurio en Agua – Río San Juan en la localidad de Simón Bolívar**

En el gráfico N° 38; se observa que de las cinco muestras analizadas, todas reportan valores inferiores al límite de detección; asimismo están por debajo del valor establecido en el ECA – Categoría 3 para Mercurio (2 mg/L).

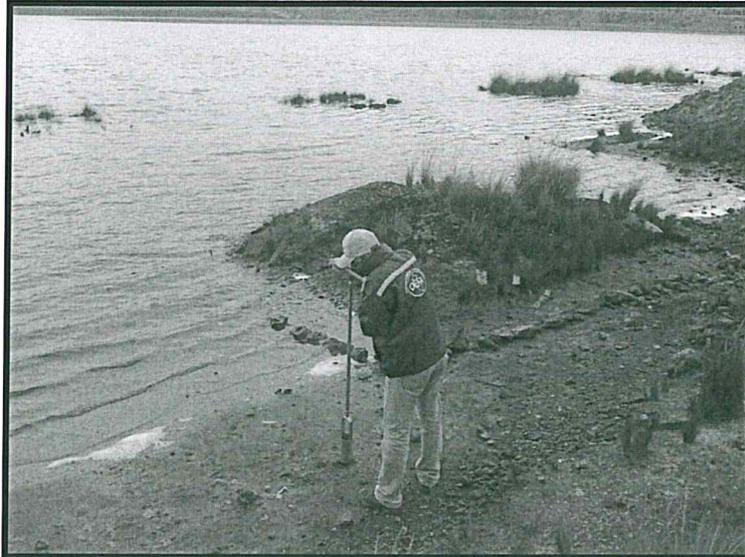
Foto 01: Muestra de suelo relavera Quiulacocho

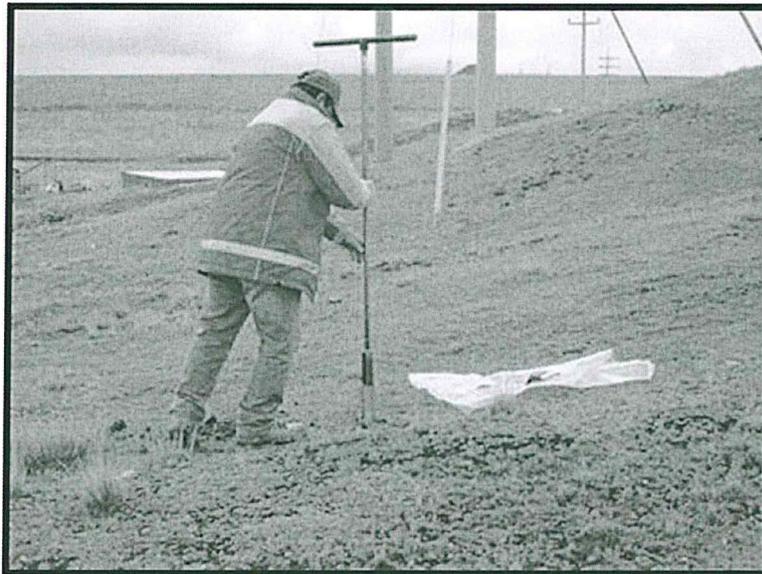
Foto 02: Muestra de suelo en cerca de la relavera Ocroyoc

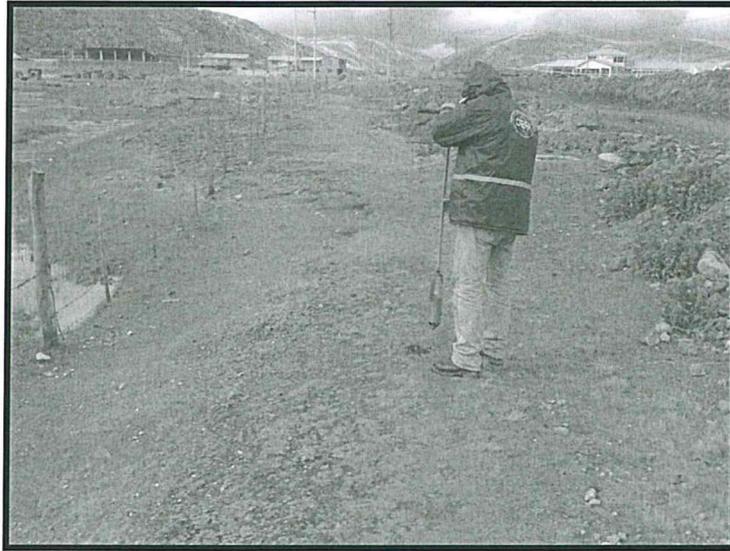
Foto 03: Muestra de suelo Localidad de Rancas

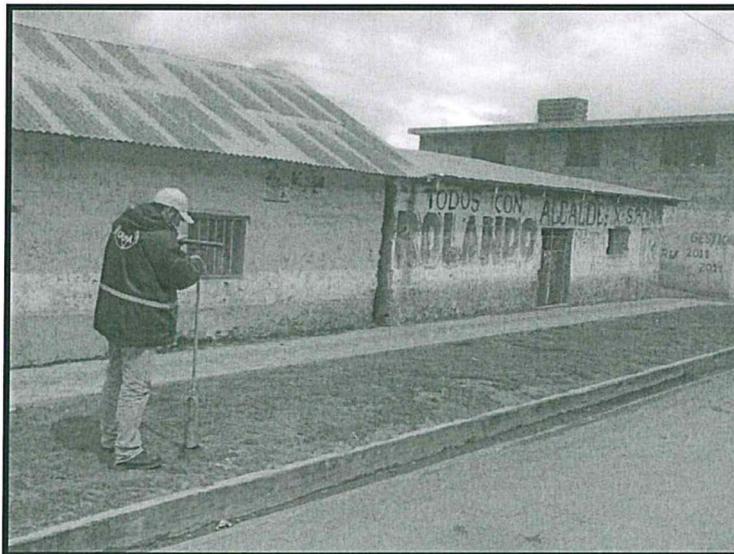
Foto 04: Muestra de suelo Localidad de Yurajhuanca

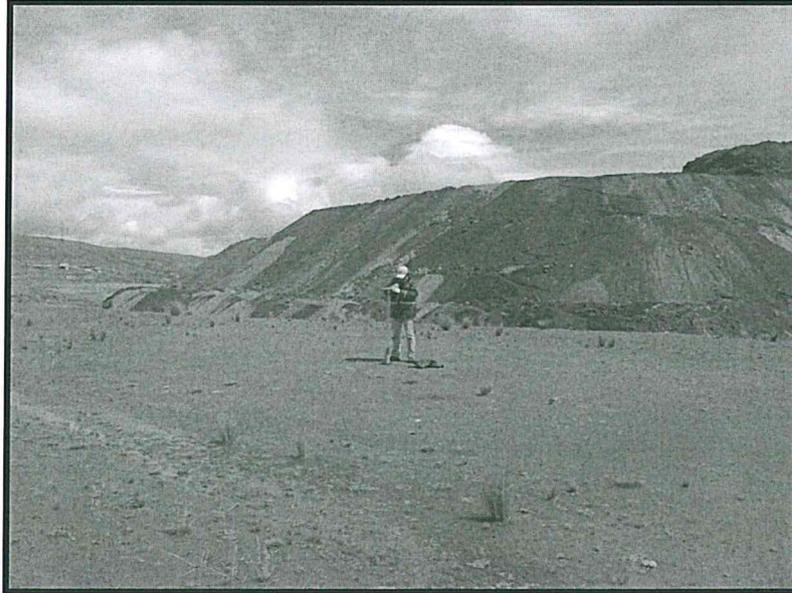
Foto 05: Muestra de suelo en cancha de futbol frente a desmontera en la Localidad de Champamarca

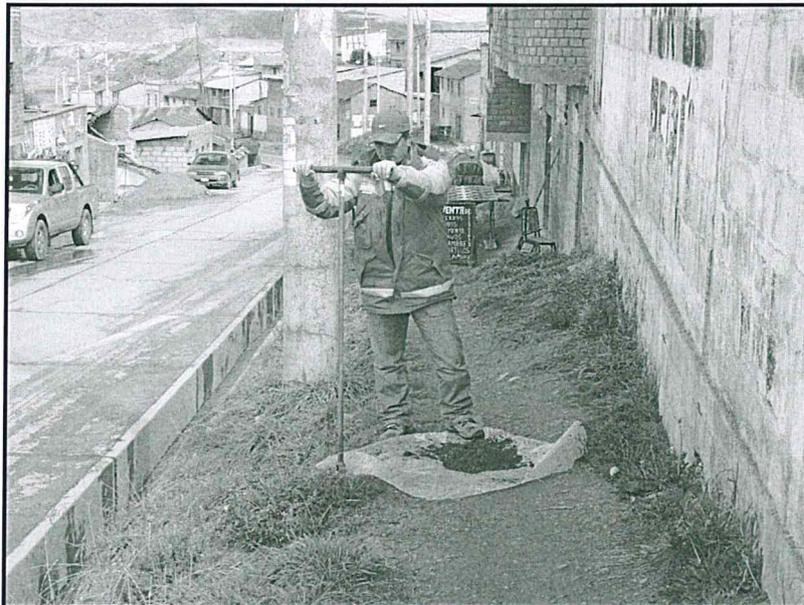
Foto 06: Muestra de suelo en el AAHH José Carlos Mariátegui
