INFORME N° 267-2014-OEFA/DE-SDCA

PARA : MILENA JENNY LEÓN ANTÚNEZ
Coordinadora de Calidad Ambiental de Agua y Suelo
ASUNTO : Informe de monitoreo ambiental realizado en la supervisión especial a la Central Hidroeléctrica "Curibamba" de la empresa Edegel S.A.A., llevado a cabo el 25 de abril de 2013.
REFERENCIA : Memorando N° 1033-2013/OEFA-DS
Informe de Ensayo N° 42859L/13-MA
Registro 2013-E01-023727 del 26 de julio de 2013
FECHA : San Isidro, 13 MAYO 2014

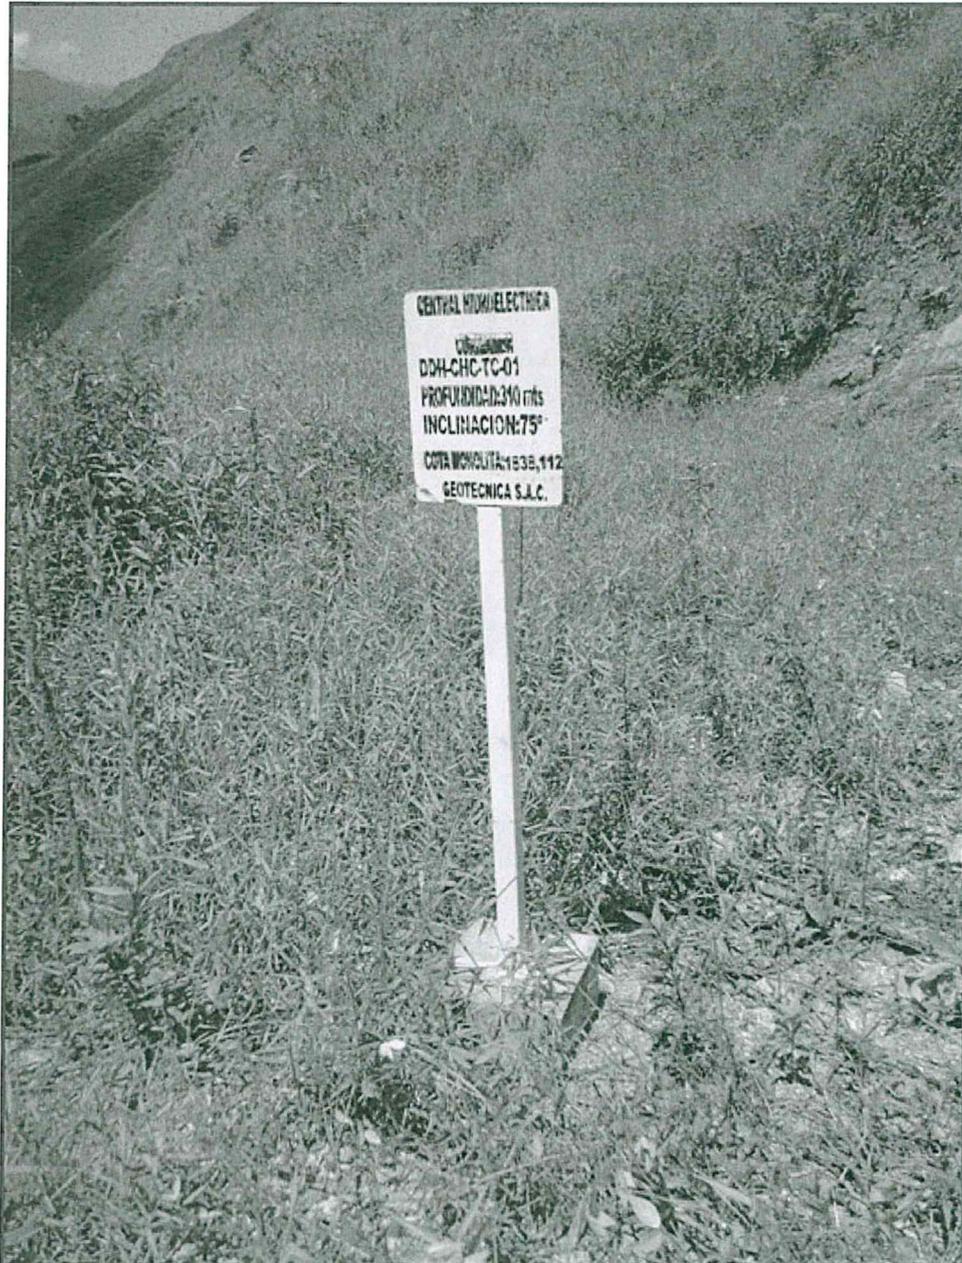
FOTO 01: Vista de punto de monitoreo CHC-1-S, en el lugar conocido como Chucllus.

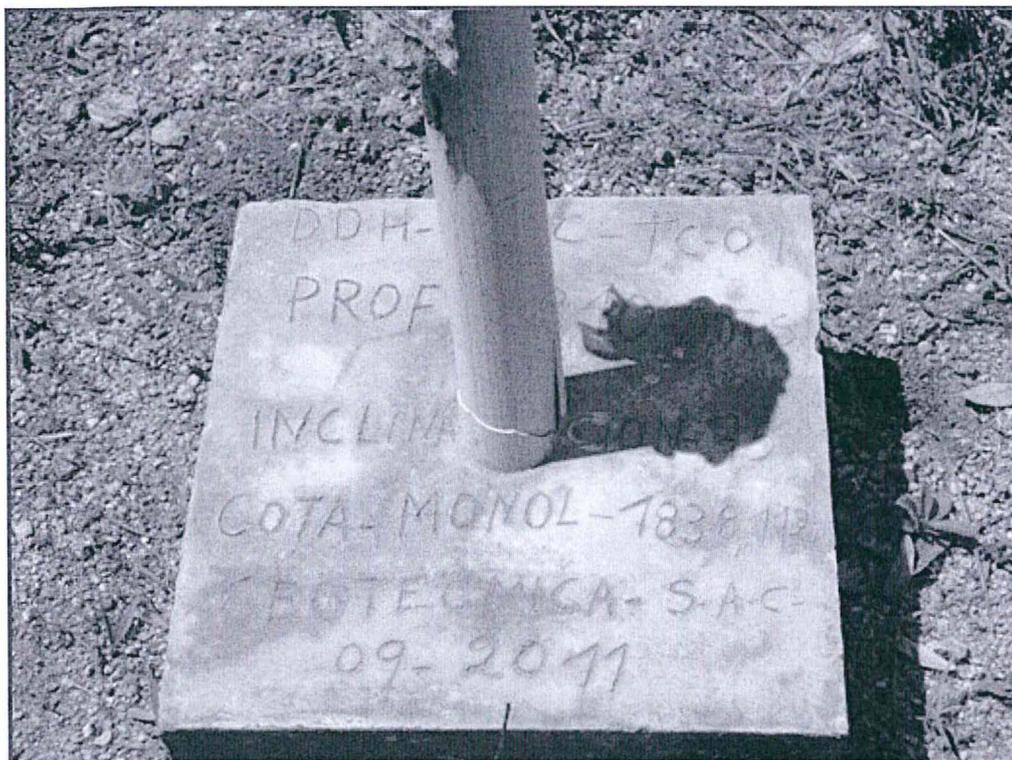
FOTO 02: Punto de monitoreo CHC-1-S, en la Comunidad Campesina “San José de Villanos”, lugar conocido como Chucllus, en la vista se observa la tubería de PVC de 2"Ø, rota y superpuesta.

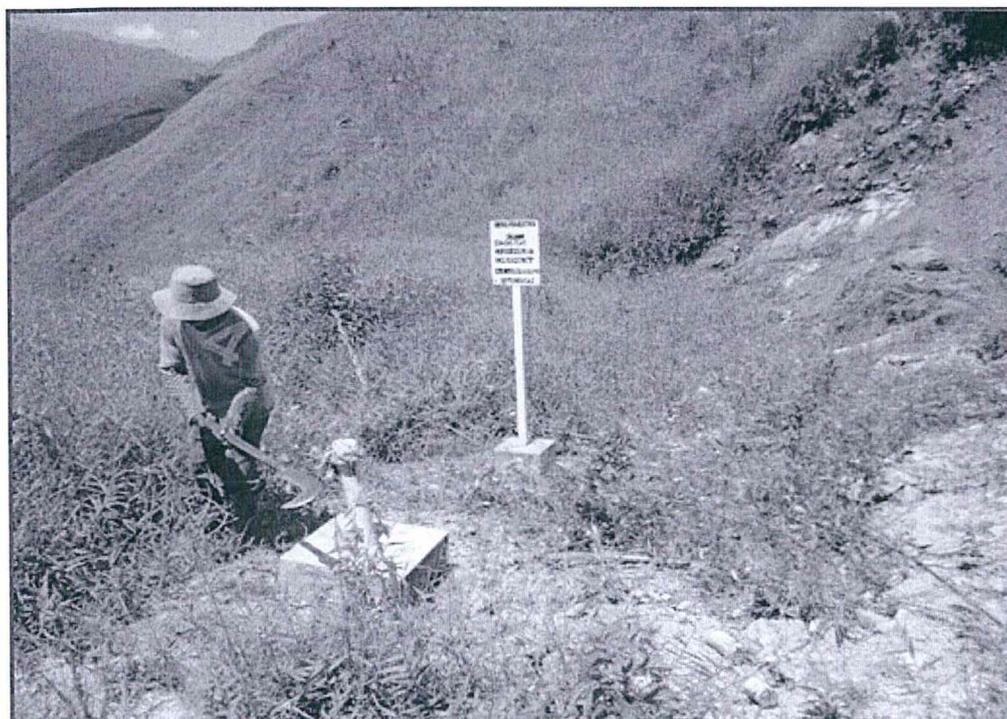
FOTO 03: En la vista, poblador ayudando a limpiar los arbusto del punto de monitoreo.

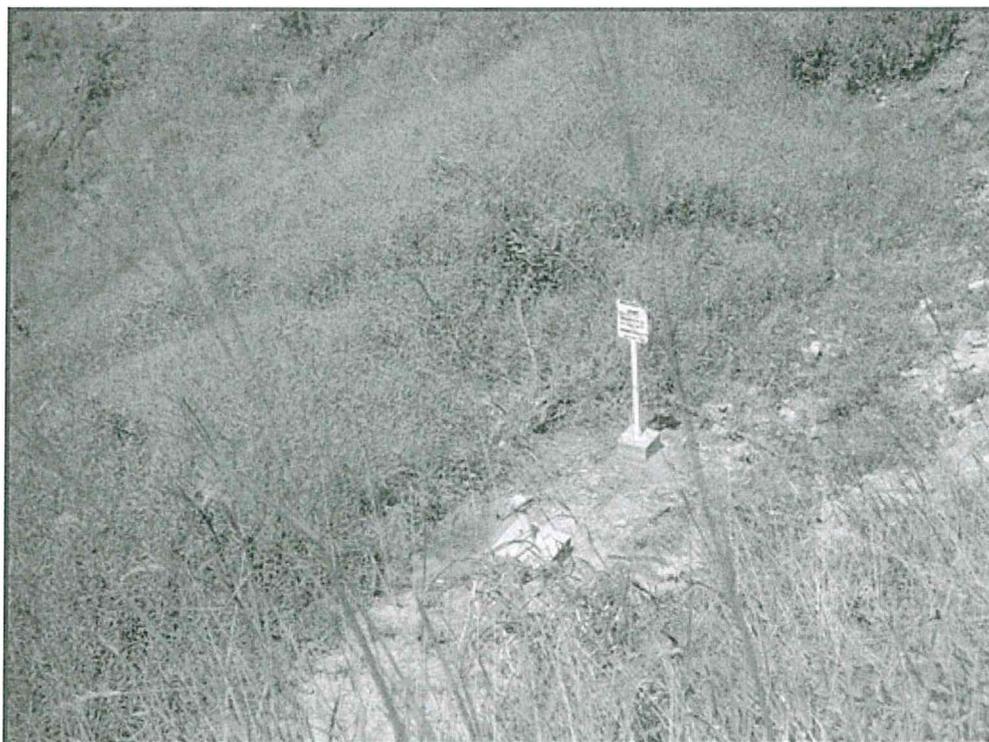
FOTO 04: Vista panorámica del punto de monitoreo CHC-1-S, en la Comunidad Campesina "San José de Villanos", lugar conocido como Chucllus.

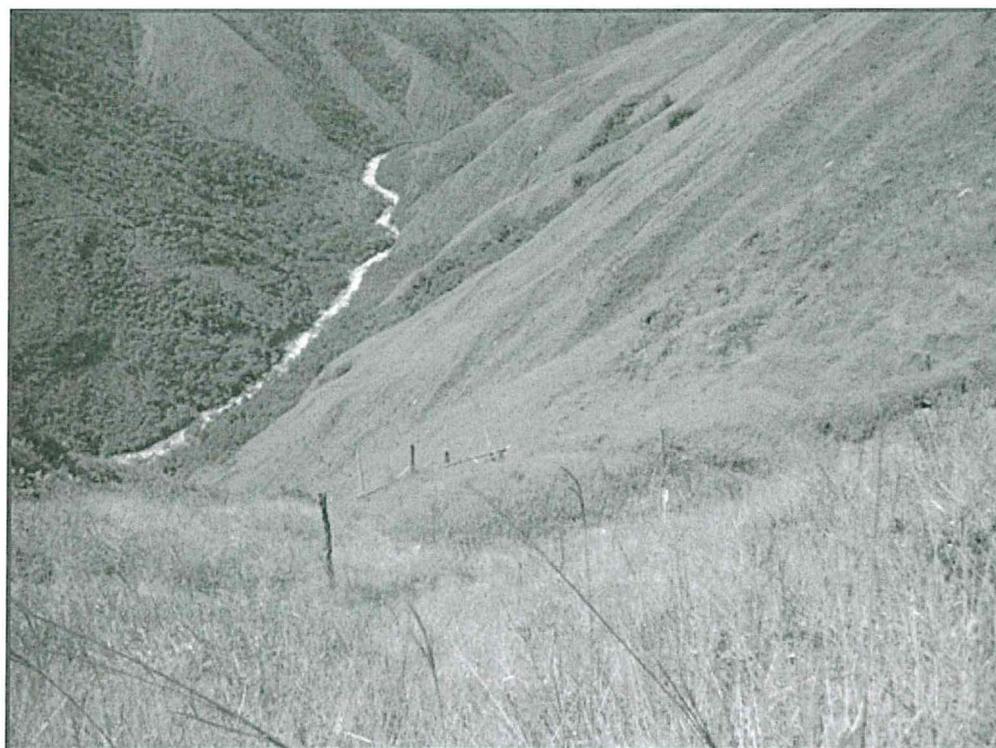
FOTO 05: Vista panorámica del punto de monitoreo CHC-1-S, en la Comunidad Campesina "San José de Villanos", lugar conocido como Chucllus.
