**INFORME N° 88-2015-OEFA/DE-SDCA**

Asunto : Informe de monitoreo y vigilancia de la calidad del aire en la ciudad de La Oroya durante el mes de julio de 2014.

El presente informe tiene por objetivo poner en conocimiento los resultados del monitoreo y vigilancia de calidad del aire que se realizó entre el 01 al 10 de julio de 2014 en el distrito de La Oroya Antigua, provincia de Yauli, departamento de Junín.

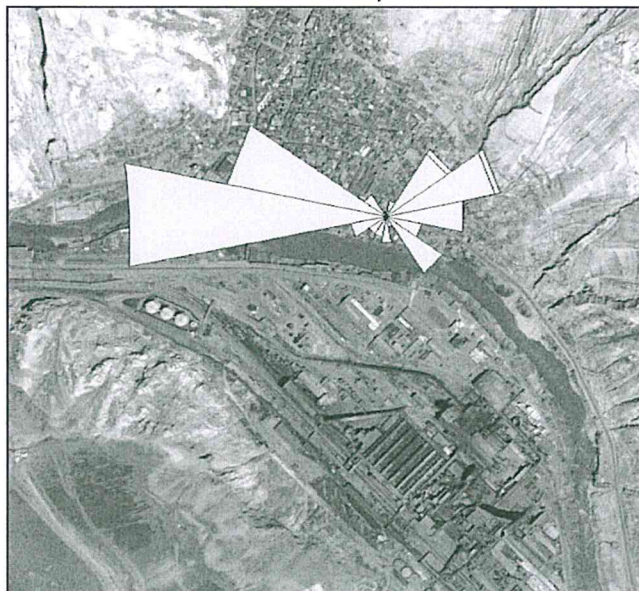
Gráfica N° 03. Rosa de vientos, mes de Julio de 2014.

18. En la gráfica N° 03, se aprecia la rosa de vientos correspondiente al punto de monitoreo de la Unidad Móvil de Calidad del Aire con velocidades promedio horarias que oscilan entre un mínimo de 0,1 m/s y un máximo de 2,3 m/s.
19. La dirección predominante de los vientos fue compartida, la mayor predominancia fue de oeste a este presentándose además, vientos de oeste-noroeste a este-sureste y de noreste a suroeste. Asimismo, en menor frecuencia, se presentaron vientos de sureste a noroeste (del CMLO hacia la zona donde se encuentra La Oroya Antigua), entre otras direcciones.

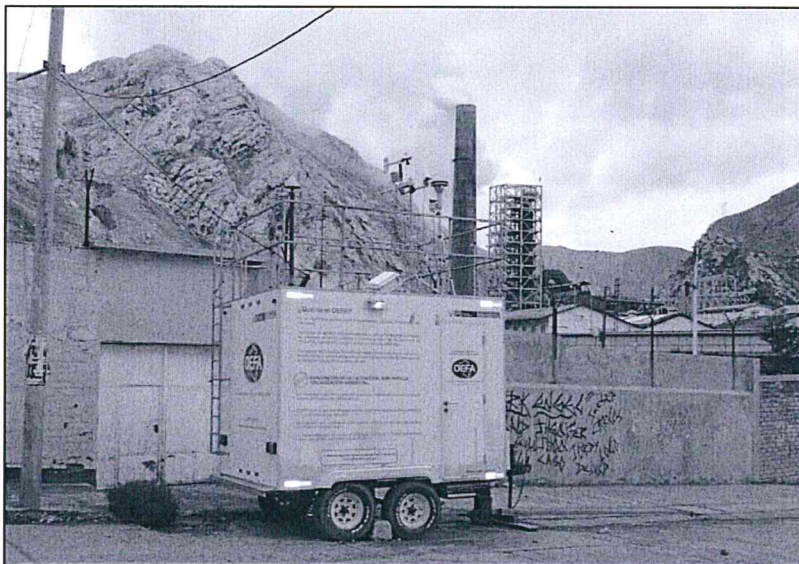
Fotografía N° 01. Punto de monitoreo de calidad del aire CA-P-01, La Oroya Antigua
