**INFORME N° 208-2015-OEFA/DE-SDCA**

Asunto : Informe de monitoreo de calidad de agua y recursos hidrobiológicos, realizado del 17 al 23 de agosto de 2015, en la comunidad de Ayash, situada en el distrito de San Marcos, provincia de Huari, departamento de Áncash.

Tipo de Informe : Informe de Monitoreo Ambiental

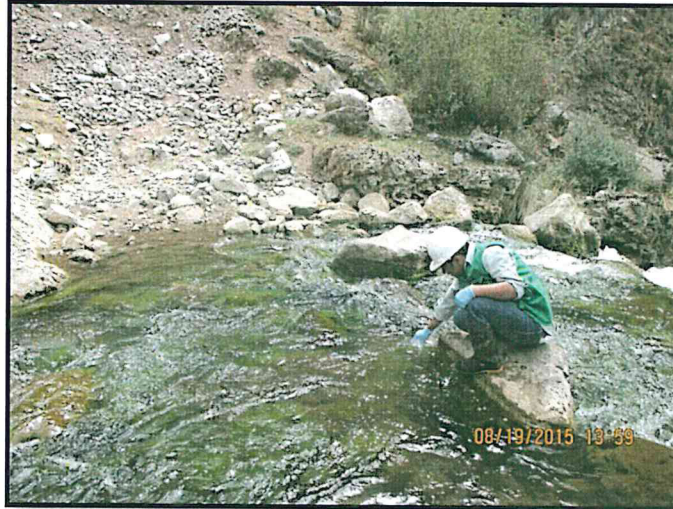
**REGISTRO FOTOGRÁFICO****Ubicación:** AYASH**Distrito:** SAN MARCOS**Provincia:** HUARI**Departamento:** ÁNCASH**Foto No. 001**

**Descripción:** Calidad de Agua e Hidrobiología – Toma de muestra de metales totales en el punto 1. Nótese la elevada cantidad de algas que crecen sobre las piedras.

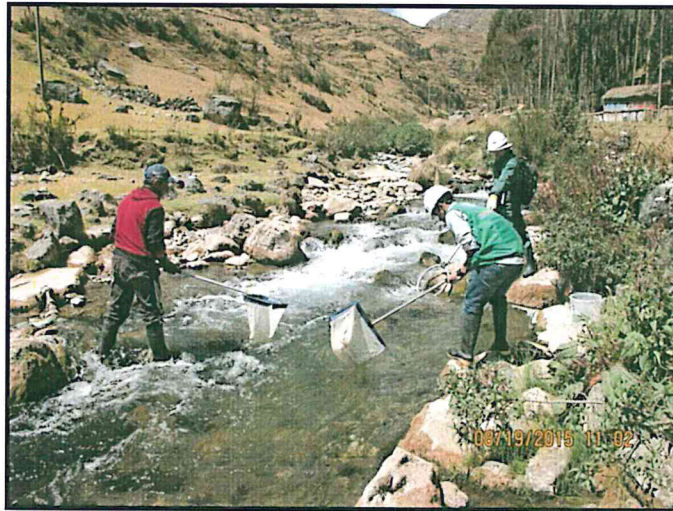
Foto No. 003

**Descripción:** Hidrobiología – Pesca eléctrica con la presencia de apoyo local en el punto 2. Puede notarse un notable crecimiento de algas, aunque en menor cantidad que lo observado en las nacientes de la quebrada Ayash.

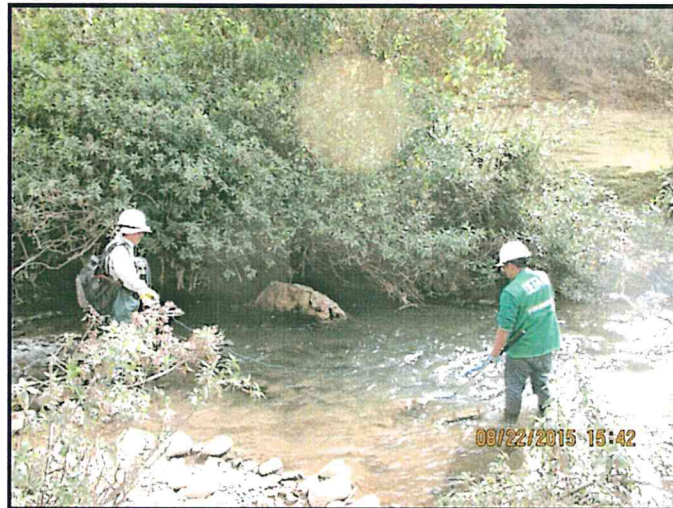
Foto No. 005

**Descripción:** Hidrobiología – Pesca eléctrica en el punto 3. Nótese la gran transparencia del agua que permite notar el fondo con facilidad.

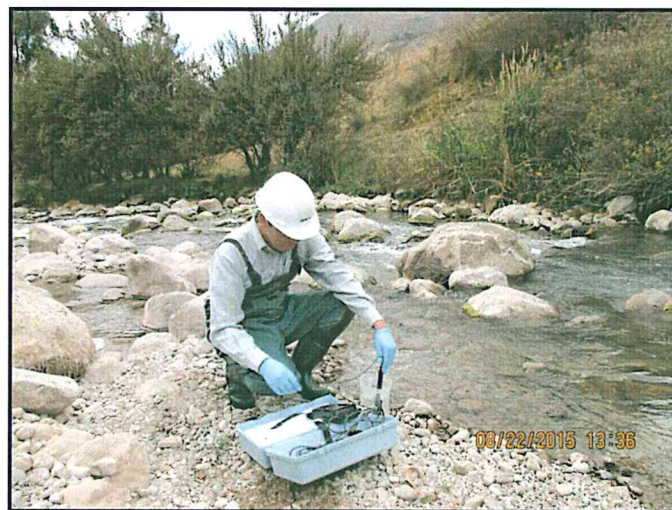
Foto No. 006

**Descripción:** Calidad de Agua – Toma de parámetros de campo, se observa en el cuerpo de agua grandes bloques de piedras en el punto 4.

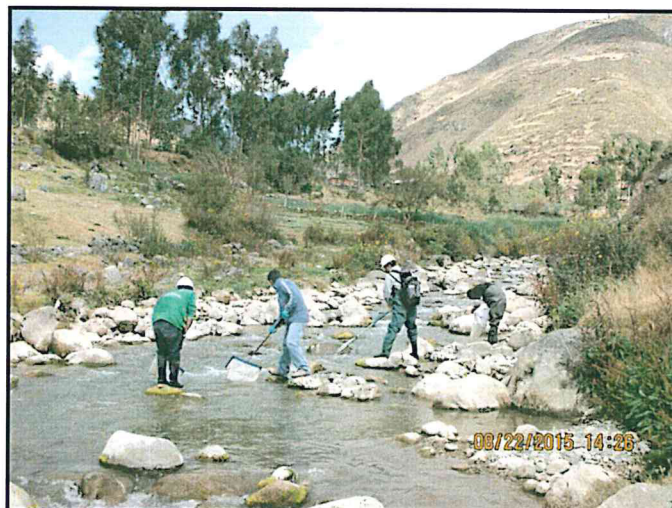
Foto No. 007

**Descripción:** Hidrobiología – Actividad de pesca eléctrica en el punto 4. Se aprecia un gran desarrollo de algas sobre las rocas.

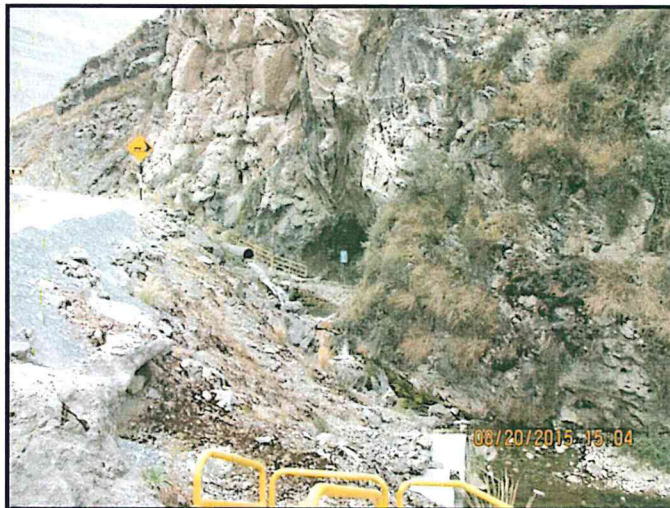
Foto No. 011

**Descripción:** Calidad de Agua e Hidrobiología – Punto 8, un manantial sin nombre que es uno de los cuatro cuerpos de agua que dan origen al río Ayash; se encontró sin flujo de agua los días que duró el monitoreo.

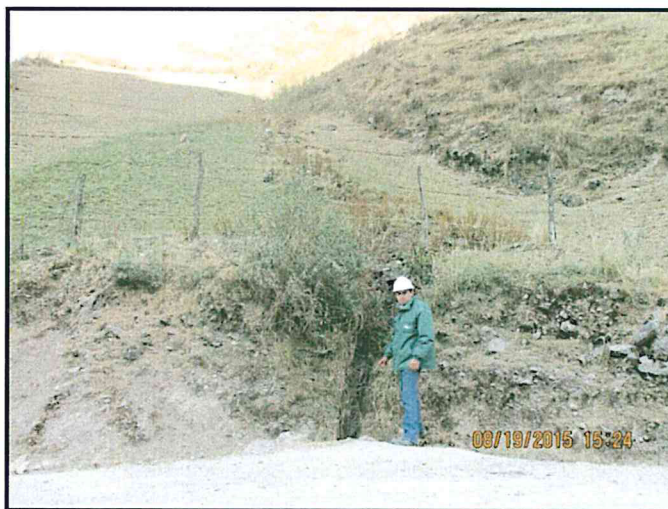
Foto No. 012

**Descripción:** Calidad de Agua e Hidrobiología – Punto 10, manantial encontrado sin flujo de agua durante los días que duró el monitoreo.

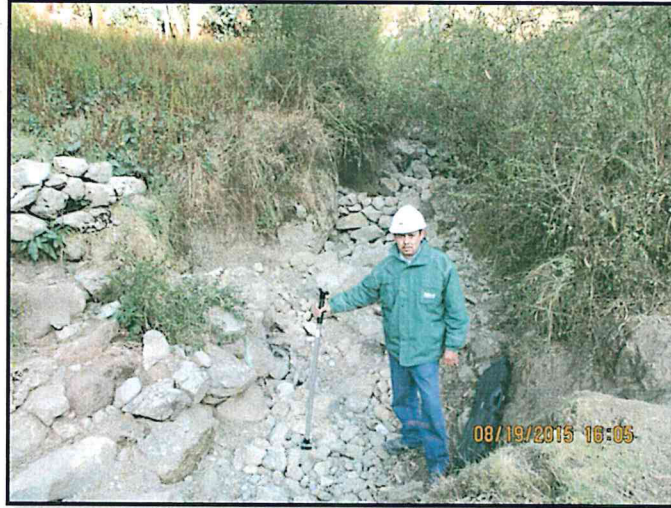
Foto No. 013

**Descripción:** Calidad de Agua e Hidrobiología – Punto 11, afluente que fue uno de los mayores aportante de agua durante la temporada lluviosa; en este monitoreo se encontró sin flujo de agua.

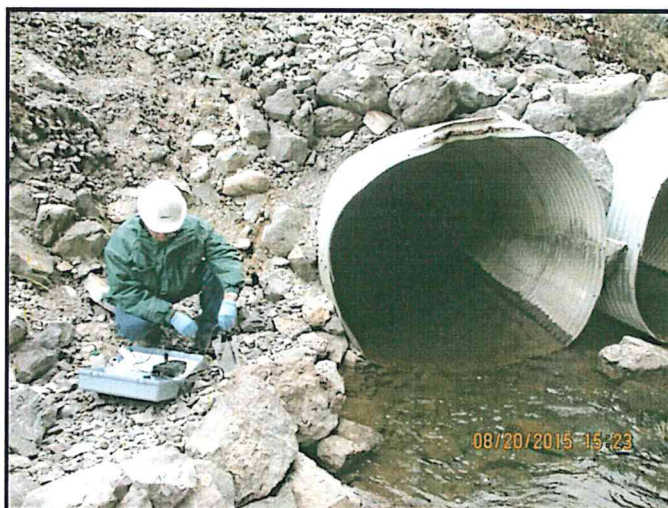
Foto No. 016

**Descripción:** Calidad de Agua – Medición de parámetros de campo en el punto 15. Este punto, que canaliza aguas de los afluentes del margen derecho, contribuye con su caudal para dar origen a la quebrada Ayash.

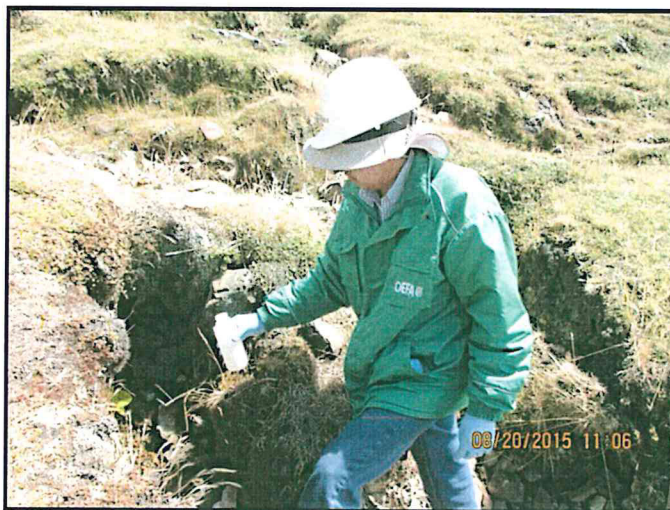
Foto No. 018

**Descripción:** Calidad de Agua e Hidrobiología - Toma de muestras de metales totales en el punto 17. Este punto presentó un caudal mínimo.

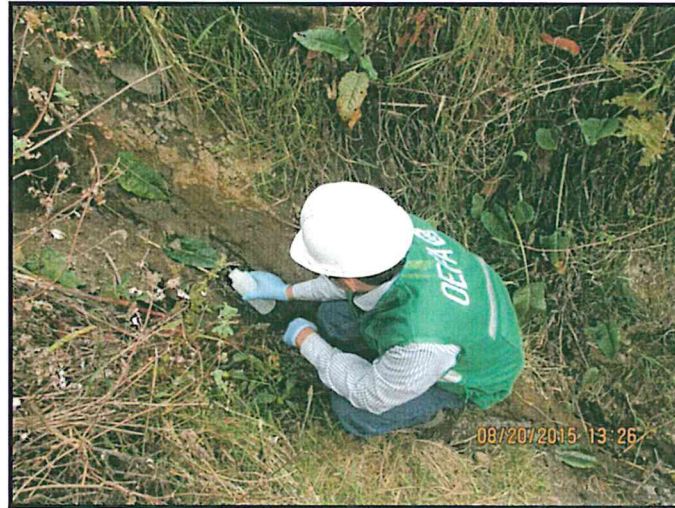
Foto No. 019

**Descripción:** Calidad de Agua e Hidrobiología - Toma de muestras de metales totales en el punto 18. Este punto es uno de los afluentes más próximos a la comunidad de Ayash.

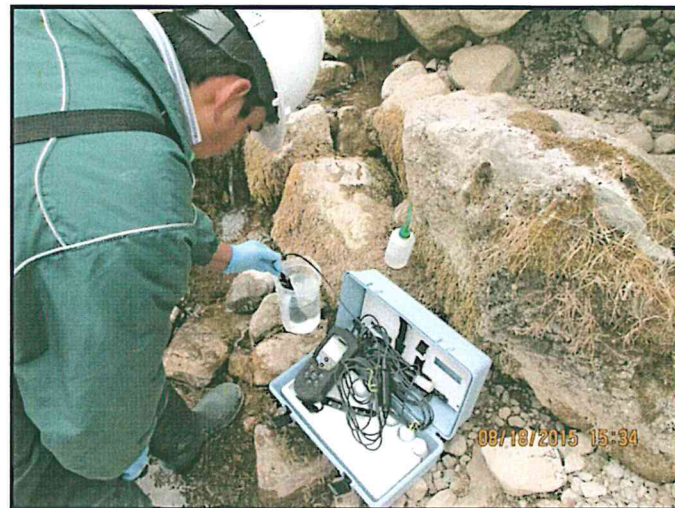
Foto No. 020

**Descripción:** Calidad de Agua – Medición de parámetros de campo en el punto 19. Este afluente presentó un caudal mínimo y grandes rocas en su lecho.

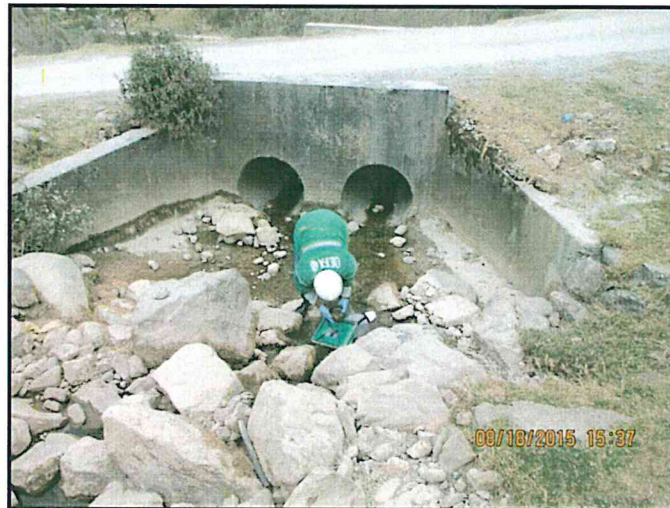
Foto No. 021

**Descripción:** Hidrobiología. Obtención de muestra para análisis de perifiton, en el cual se obtuvo mayor cantidad de Bacillariophyta (diatomeas).

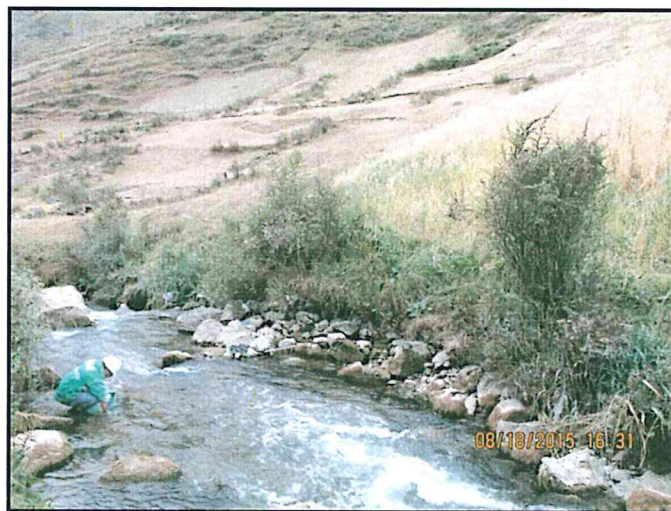
Foto No. 022

**Descripción:** Calidad de Agua – Colecta de macroinvertebrados bentónicos en el punto 20. Este punto fue incluido en el reciente monitoreo.

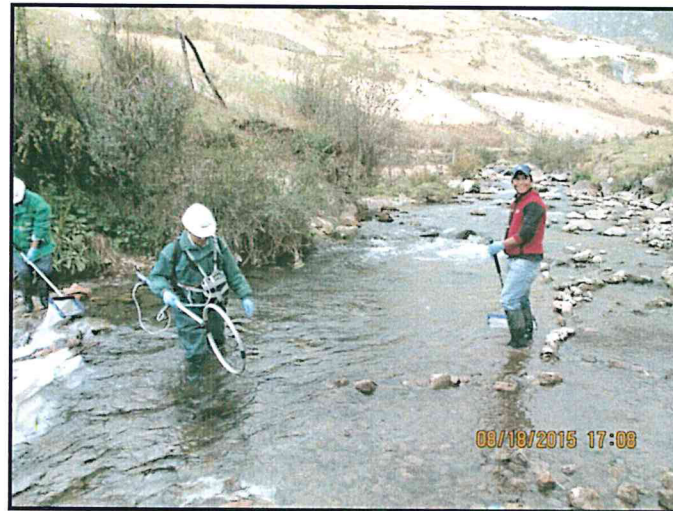
Foto No. 023

**Descripción:** Hidrobiología – Se observa la pesca realizado por el método eléctrico. En el punto 20 se encontraron especies de truchas de desarrollo natural. Se puede observar la velocidad moderada de la corriente.

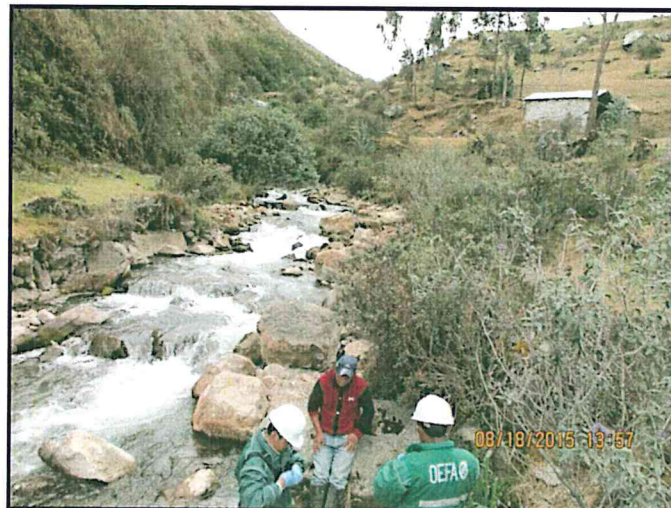
Foto No. 024

**Descripción:** Calidad de Agua – Toma de parámetros de campo realizados con apoyo local. Se observa el tipo de sustrato del cuerpo de agua conformado por bloques de piedras y grava.

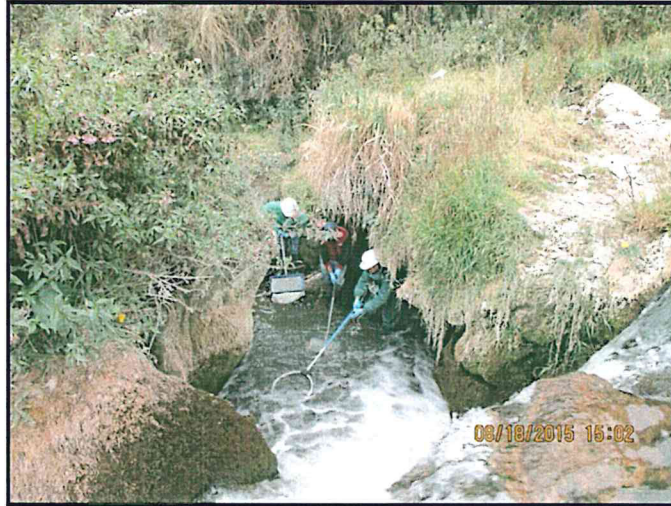
Foto No. 025

**Descripción:** Hidrobiología – Pesca eléctrica en el punto 21. Este punto fue adicionado recientemente y en él se colectó un gran número de truchas, principalmente tallas comerciales.

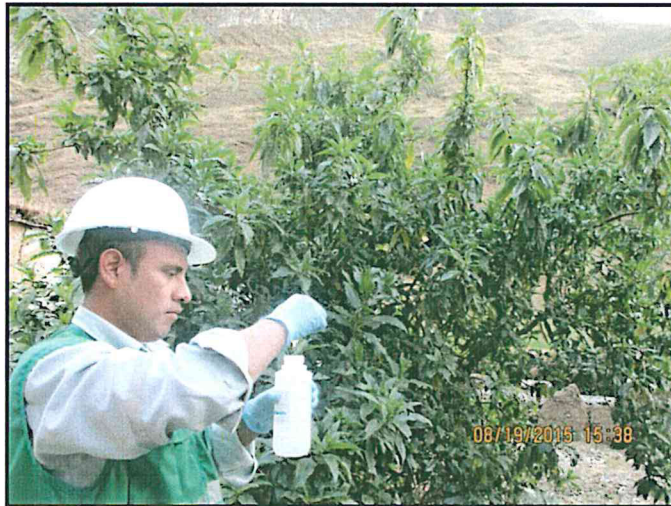
Foto No. 026

**Descripción:** Calidad de Agua e Hidrobiología – Preservación de muestra de metales totales en el punto 22. Este manantial fue adicionado recientemente por presentar un caudal apreciable durante todo el año.

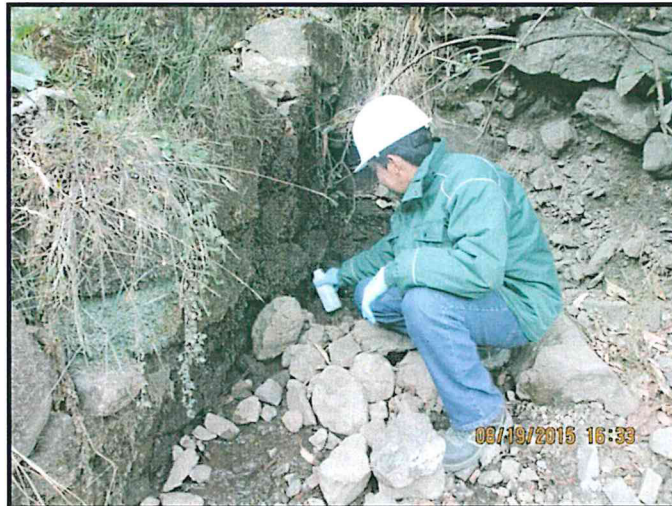
Foto No. 027

**Descripción:** Calidad de Agua e Hidrobiología - Toma de muestras de metales totales en el punto 23. Este punto, ubicado en el sector Juchuragra, fue agregado en el último monitoreo.

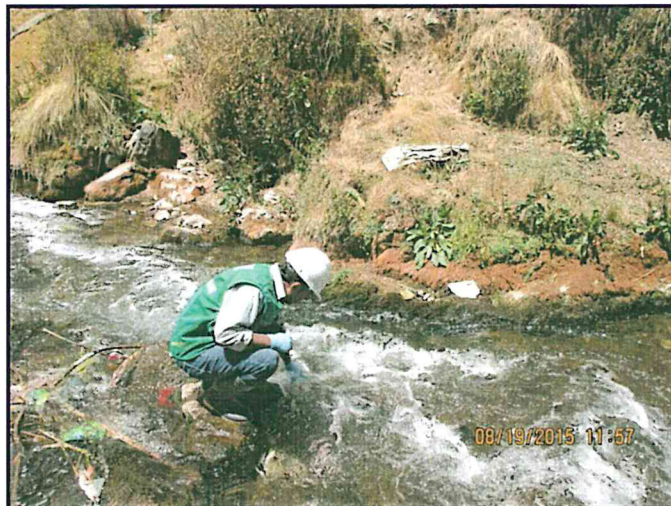
Foto No. 028

**Descripción:** Calidad de Agua e Hidrobiología - Toma de muestras de metales totales en el punto 25. Este punto se encuentra aguas arriba del puente que delimita el sector Ayash Huaripampa (San Marcos) y la Ayash Pichiu (Huachis). Se encuentra en la misma comunidad de Ayash.
