Organismo de Evaluación y Fiscalización Ambiental - OEFA

INFORME N° 024 -2016-OEFA/DE-SDCA

Asunto : Informe de monitoreo ambiental de calidad de agua y sedimento en los distritos de Pias, Patatz y Parcoy, provincia de Patatz, departamento de La Libertad, realizado del 24 al 27 de junio de 2015.

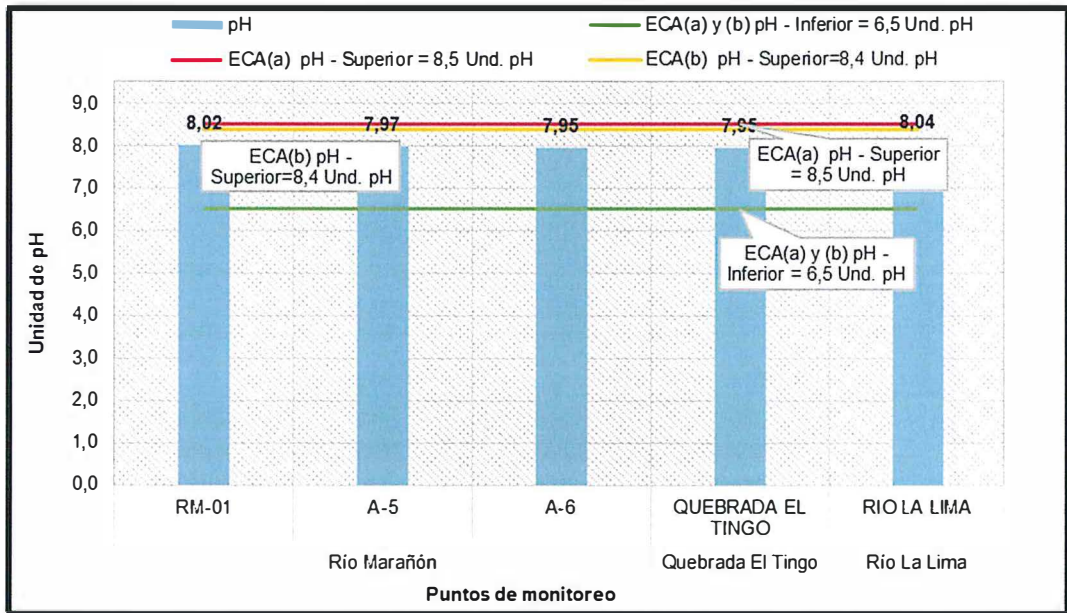
**Gráfico N° 1: Niveles de pH – Categoría 3**

18. En los Gráficos N° 1 y N° 2, se observan los niveles de pH registrados en los puntos de monitoreo, en los que se muestra que todos los valores se encontraron dentro de los rangos establecidos en los ECA para agua Categoría 3: "Riego de vegetales" (pH 6,5 - 8,5) y "Bebida de animales" (pH 6,5 - 8,4), y Categoría 4: "Ríos - Costa y Sierra" y "Lagunas y Lagos" (pH 6,5 - 8,5). Los valores de pH registrados variaron entre 7,95 (puntos A-6 y QUEBRADA EL TINGO) y 8,25 (punto LAG-PIAS-01).

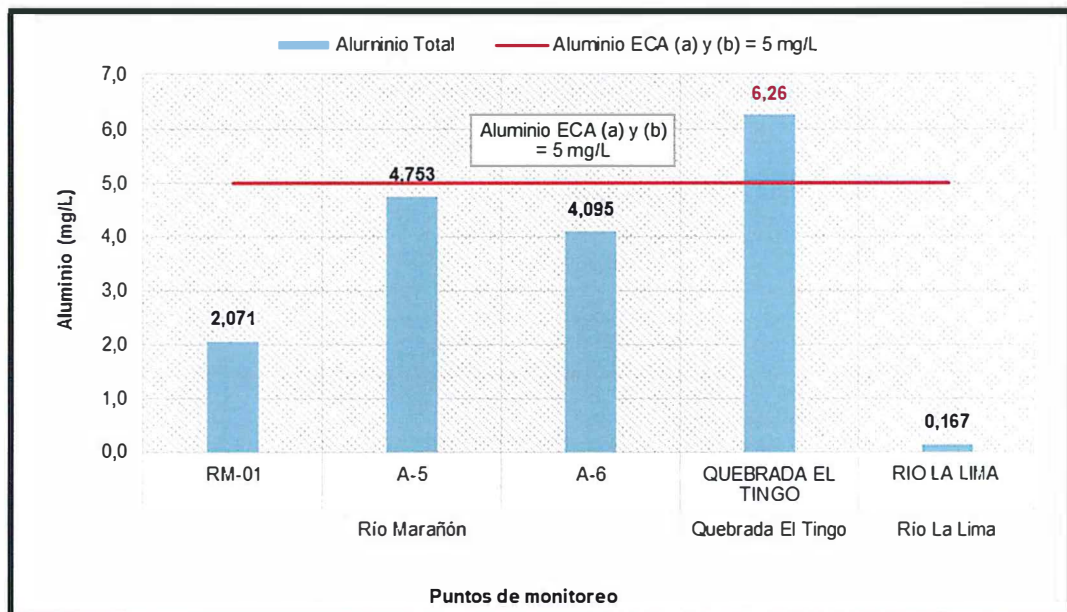
**Gráfico N° 7: Concentraciones de aluminio – Categoría 3**

28. En el Gráfico N° 7 se observa que solo la concentración obtenida en el punto QUEBRADA EL TINGO (6,26 mg/L), aportante del río Marañón, excedió el valor establecido en los ECA para agua, Categoría 3: "Riego de vegetales" y "Bebida de animales" de 5 mg/L.

29. La quebrada El Tingo recibe aportes de las quebradas Chorro Blanco y El Oso que se encuentran aguas abajo de las actividades mineras de la U.M. La Poderosa (Ver Anexo N° 5: Mapa de ubicación de los puntos de monitoreo), debido a estos aportes, las actividades mineras en mención, entre otros factores, podrían estar influenciando en las concentraciones de aluminio que se registraron en el punto QUEBRADA EL TINGO.

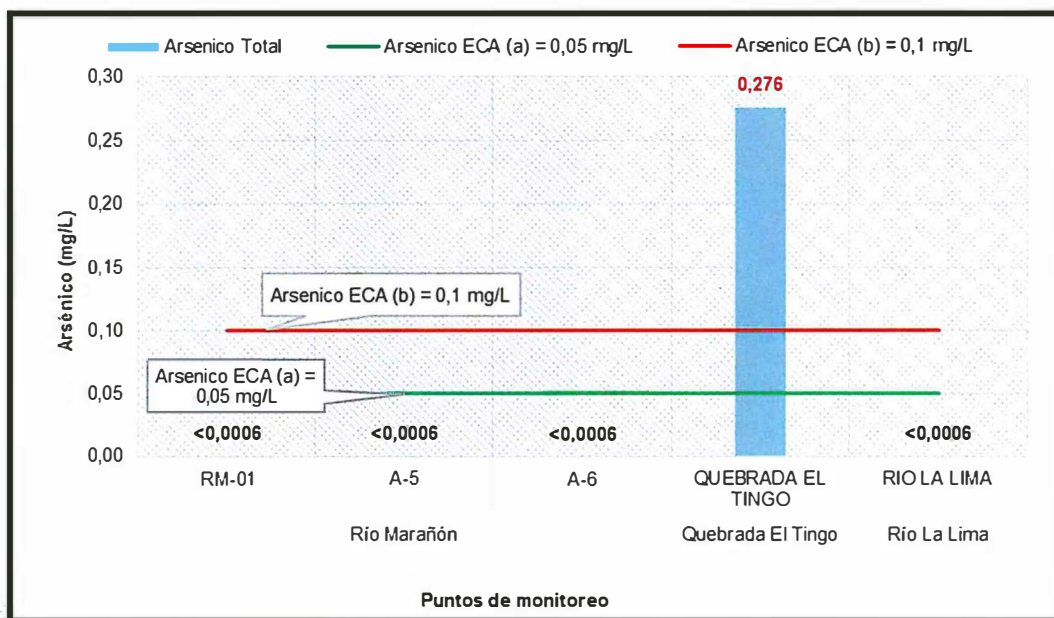
**Gráfico N° 8: Concentraciones de arsénico – Categoría 3**

32. En el Gráfico N° 8 se aprecia que solo la concentración registrada en el punto QUEBRADA EL TINGO, excedió el valor de arsénico establecido en los ECA para agua Categoría 3: "Riego de vegetales" (0,05 mg/L) y "Bebida de animales" (0,1 mg/L). Por otro lado, el Gráfico N° 9 muestra que los puntos de monitoreo D-2, C-3, C-1 e INGRESO LAGUNA PIAS, ubicados en el río Parcoy, presentaron concentraciones que excedieron el valor establecido en los ECA para agua Categoría 4: "Ríos - Costa y Sierra" (0,05 mg/L), mientras que el valor registrado en el punto LAG-PIAS-01 no excedió el ECA para agua Categoría 4: "Lagunas y Lagos" (0,01 mg/L).

33. La concentración de arsénico en el punto QUEBRADA EL TINGO, excedió en aproximadamente 452% y 176% los valores establecidos en los ECA para agua, Categoría 3: "Riego de Vegetales" y "Bebida de Animales" respectivamente. Este comportamiento podría deberse, entre otros factores, a que dicha quebrada recibe aportes de las quebradas Chorro Blanco y El Oso que se encuentran aguas abajo de las actividades mineras de la U.M. La Poderosa.

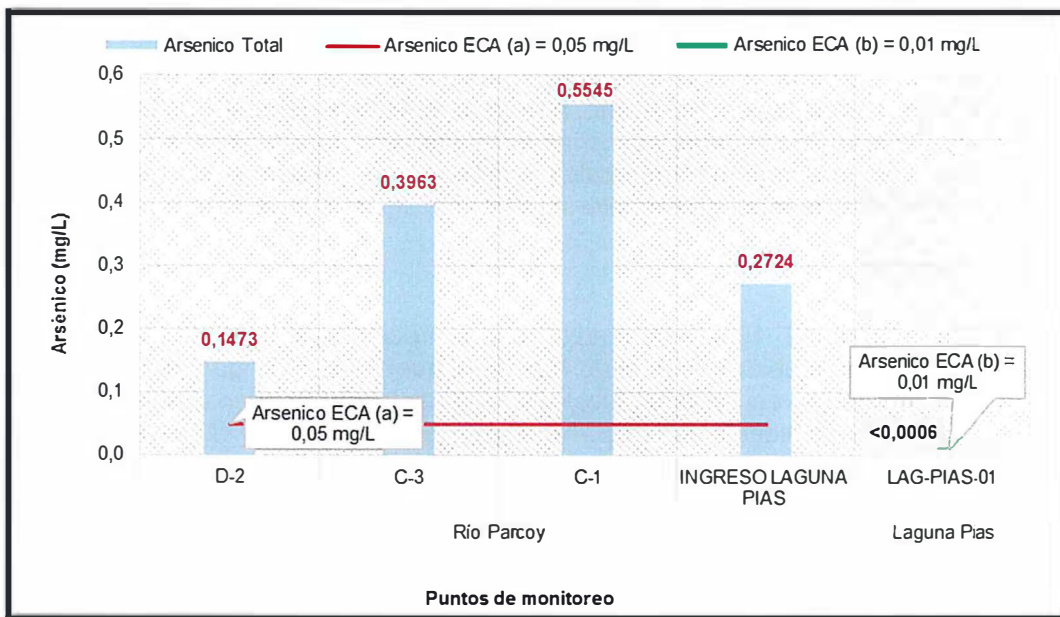
**Gráfico N° 9: Concentraciones de arsénico – Categoría 4**

34. El punto D-2 (ubicado en el río Parcoy), se encuentra aguas abajo de la U.M. Retamas, por lo cual, dichas actividades mineras, entre otros factores, podrían influenciar en el nivel de arsénico registrado en este punto. Continuando el recorrido del río Parcoy se puede observar un incremento en la concentración de arsénico registrado en el punto C-3, dicho incremento podría deberse a la influencia de las actividades mineras de la U.M. Acumulación Parcoy N°1, debido a que el punto C-3, se ubicó cercano a las actividades mineras en mención (Ver Anexo 5: Mapa de ubicación de los puntos de monitoreo).

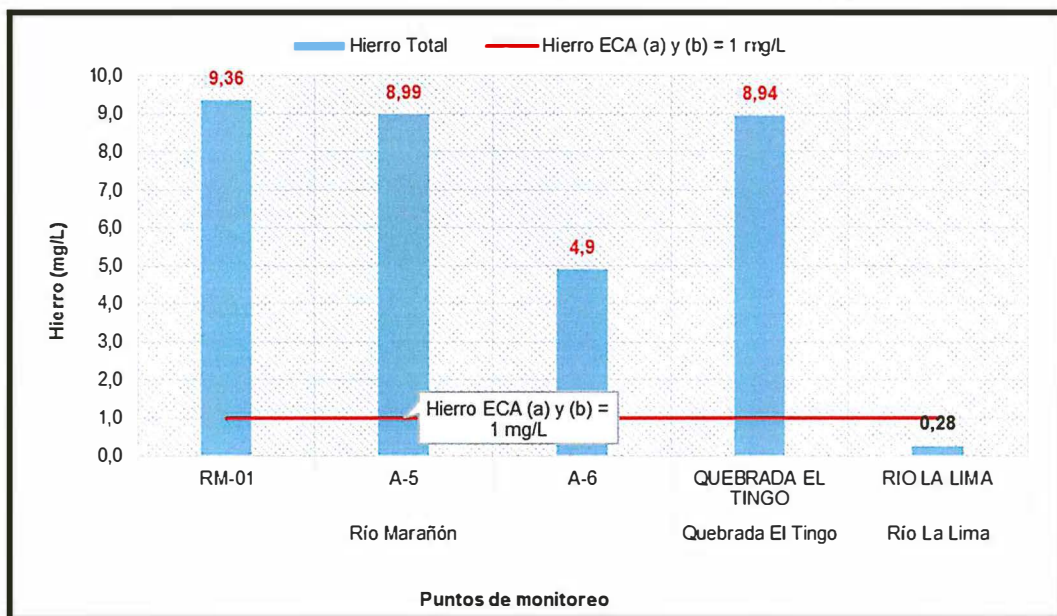
**Gráfico N° 12: Concentraciones de hierro – Categoría 3**

- 48. La geología de la zona se caracteriza por la presencia de pirita aurífera<sup>16</sup>, la cual es un mineral del grupo de los sulfuros con contenidos de hierro y oro, es por ello que la mineralogía podría aportar de forma natural a las concentraciones de hierro en las aguas superficiales de la zona del monitoreo. Sin perjuicio de lo anterior, no se debe descartar, entre otros factores, una posible influencia de las actividades mineras cercanas (U.M. La Poderosa) en las concentraciones de hierro de los puntos RM-01, A-5, A-6 y QUEBRADA

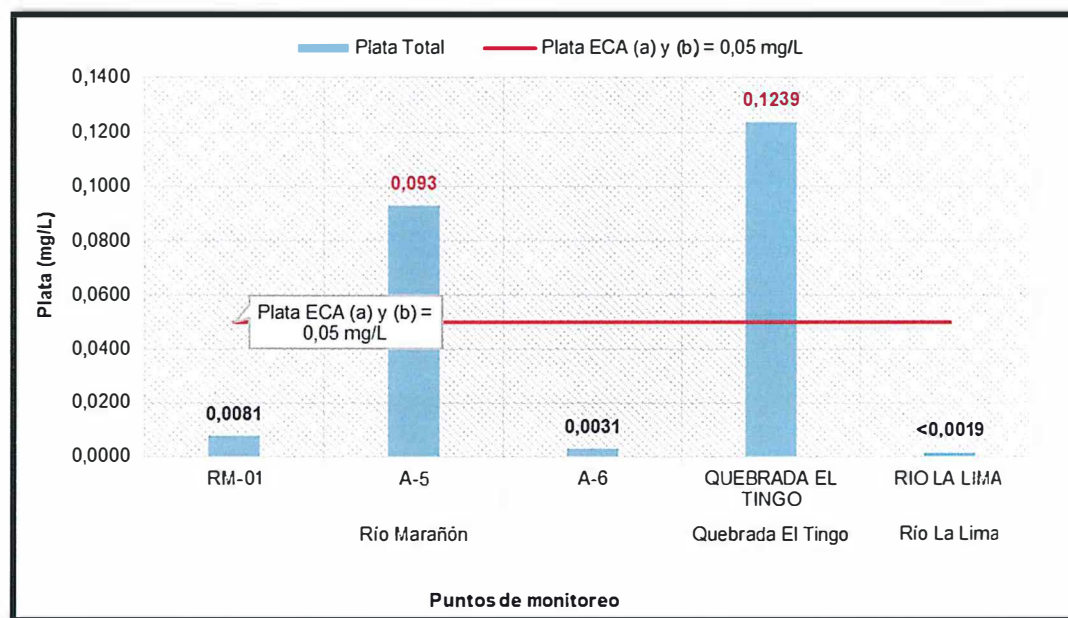
**Gráfico N° 15: Concentraciones de plata – Categoría 3**

59. En la zona del monitoreo existen minerales de interés económico como la plata<sup>18</sup>, por lo que, las concentraciones de este elemento en las aguas superficiales podrían tener un aporte natural debido a la presencia de compuestos de plata en las rocas y en el suelo.

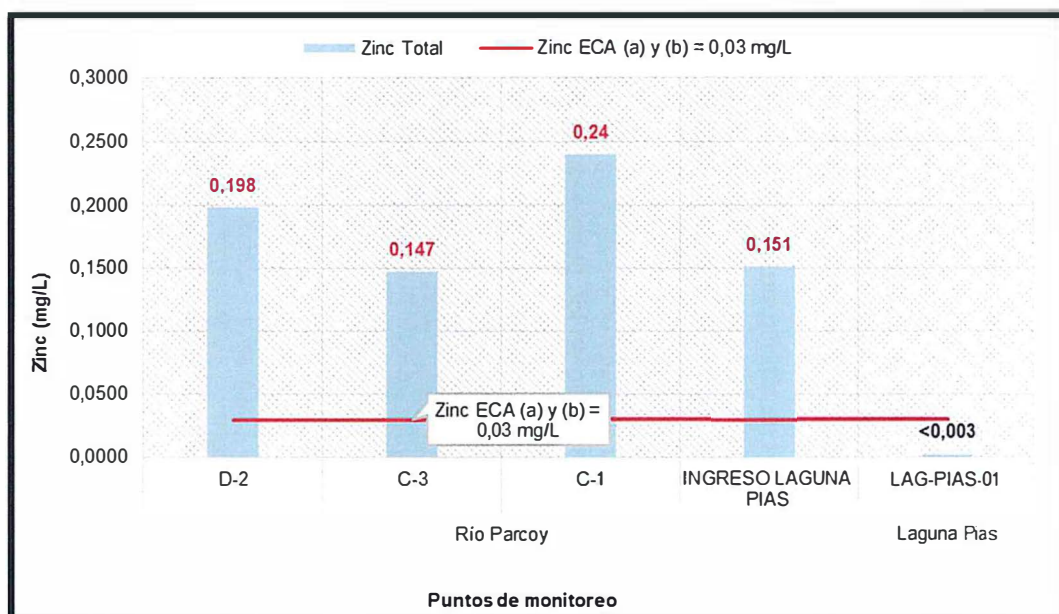
**Gráfico N° 17: Concentraciones de zinc – Categoría 4**

69. La geología característica de la zona tiene presencia natural de esfalerita<sup>21</sup>, la cual es un sulfuro de zinc. Dicho mineral, podría ser una fuente de las concentraciones de zinc en las aguas superficiales.

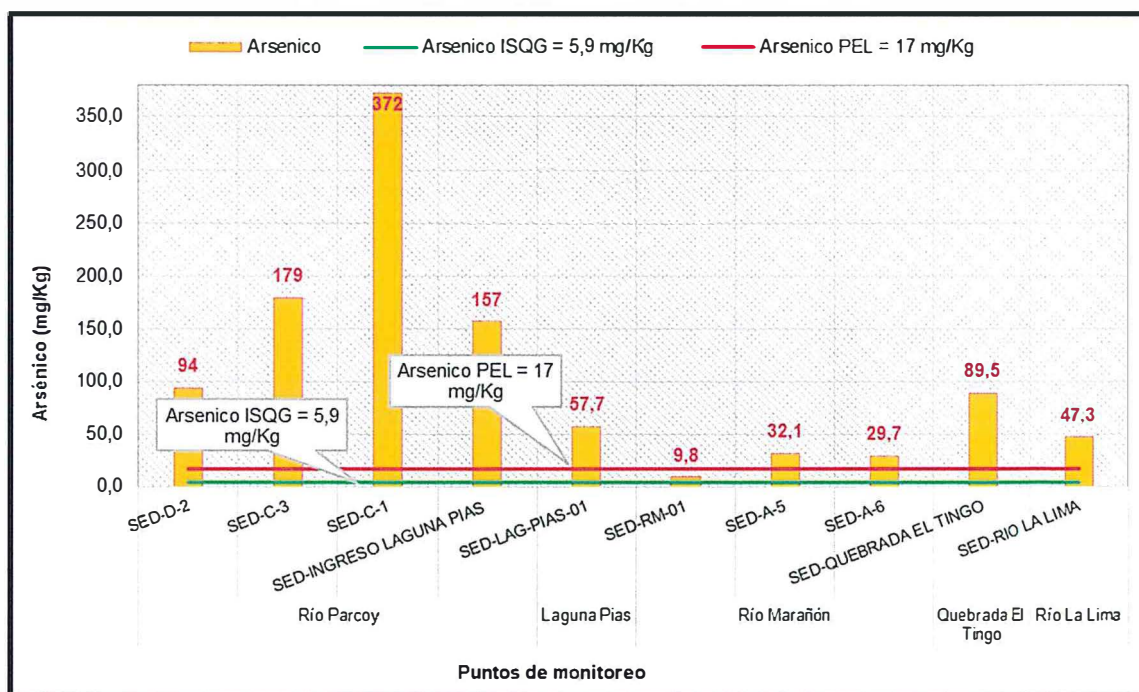
**Gráfico N° 18: Concentraciones de arsénico**

74. Los altos contenidos de arsénico son comunes en sedimentos que poseen concentraciones importantes de otros metales como cobre y plomo<sup>22</sup>, como es el caso de los resultados obtenidos en el presente monitoreo (ver Tabla N° 6: Resultados de los parámetros monitoreados).

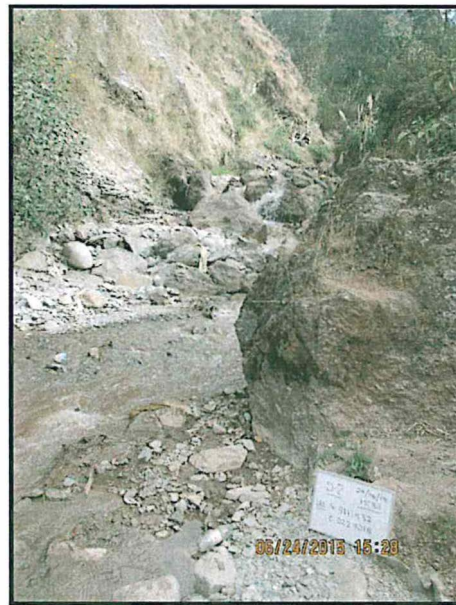
Foto No. 001

Descripción: Calidad de Agua y Sedimento

Código del punto: D-2

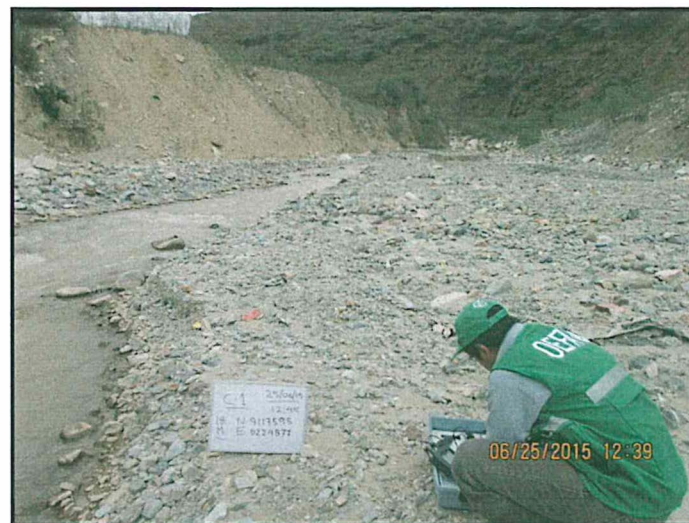
Foto No. 002

Descripción: Calidad de Agua y Sedimento

Código del punto: C-1

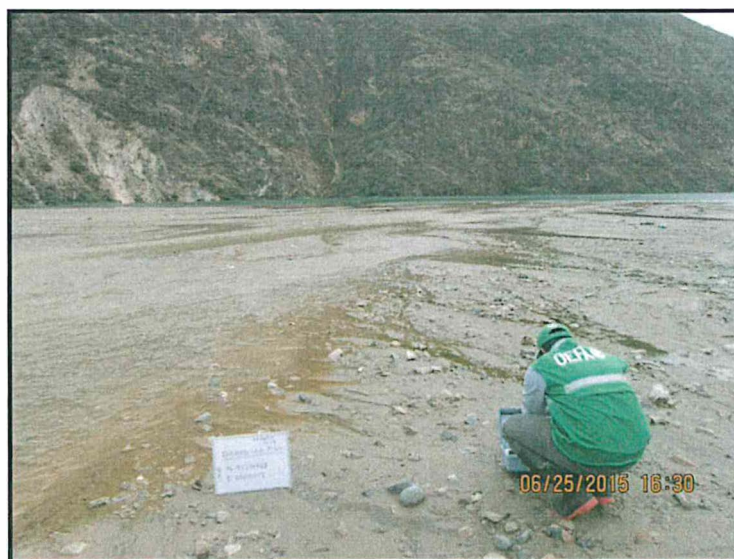
**Foto No. 004**

**Descripción:** Calidad de Agua y Sedimento

**Código del punto:** INGRESO-LAG-PIAS

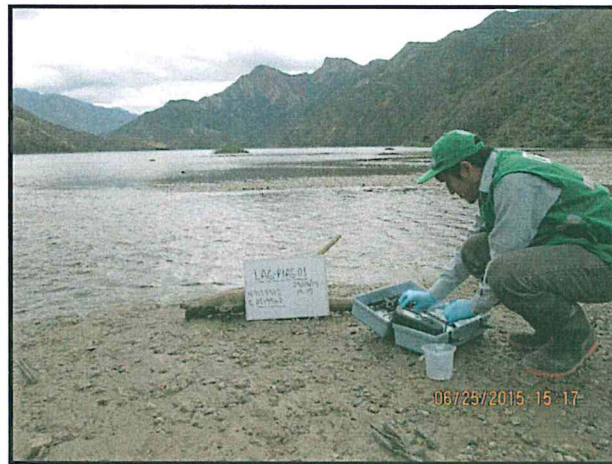
Foto No. 005

Descripción: Calidad de Agua y Sedimento

Código del punto: LAG-PIAS-01

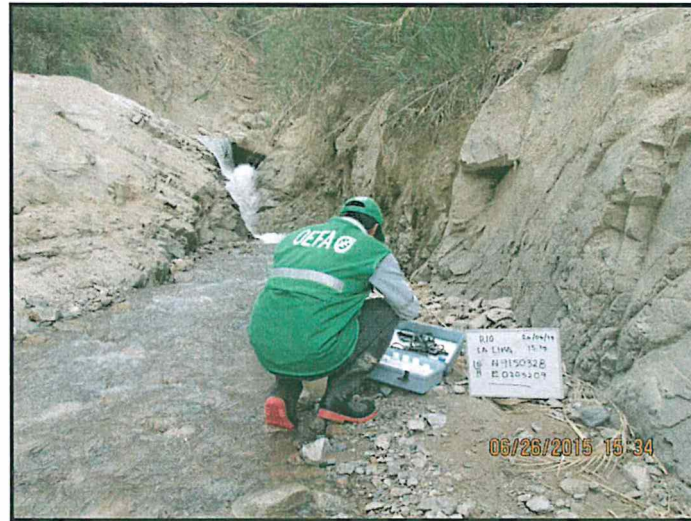
Foto No. 007

Descripción: Calidad de Agua y Sedimento

Código del punto: RÍO LA LIMA

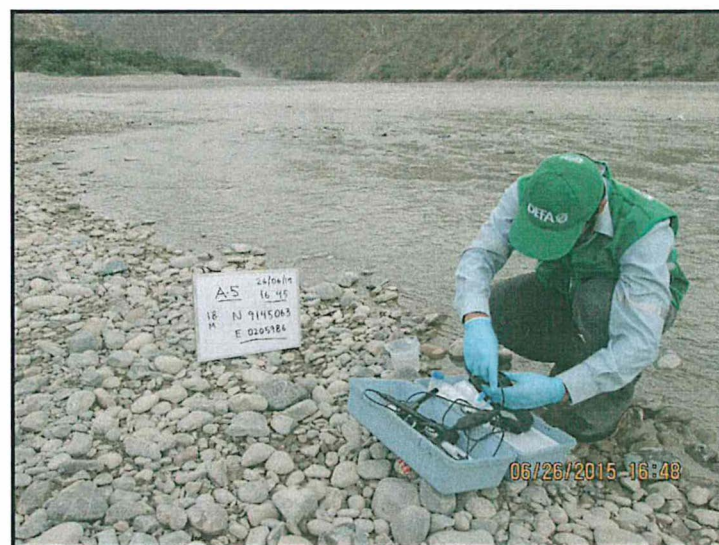
Foto No. 008

Descripción: Calidad de Agua y Sedimento

Código del punto: A-5

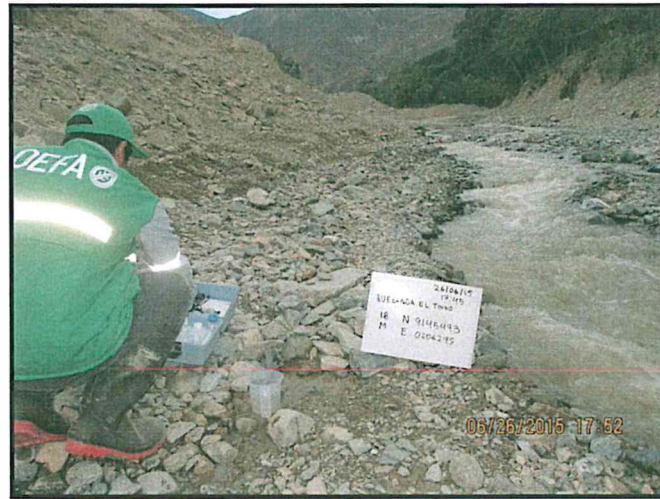
Foto No. 009

Descripción: Calidad de Agua y Sedimento

Código del punto: QUEBRADA EL TINGO
