Organismo de Evaluación y  
Fiscalización Ambiental - OEFA

**EVALUACIÓN AMBIENTAL PARA LA IDENTIFICACIÓN DEL  
SITIO IMPACTADO POR ACTIVIDADES DE HIDROCARBUROS  
CON CÓDIGO S0508, UBICADO EN LA MICROCUENCA PAS-46,  
EN EL ÁMBITO DE LA CUENCA DEL RÍO PASTAZA, DISTRITO  
ANDOAS, PROVINCIA DATEM DEL MARAÑÓN Y  
DEPARTAMENTO LORETO**

**SUBDIRECCIÓN DE SITIOS IMPACTADOS**

**DIRECCIÓN DE EVALUACIÓN AMBIENTAL**

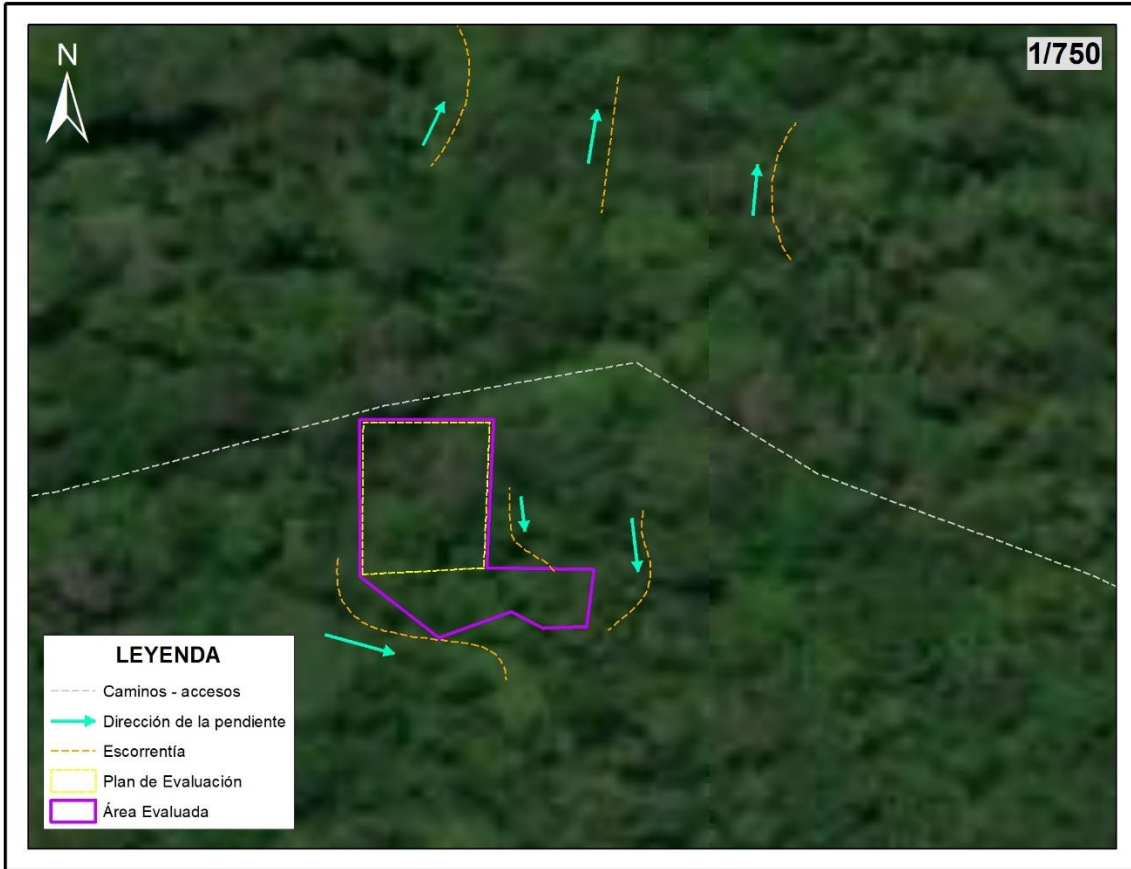
Figura 7.1. Área evaluada del sitio S0508

La evaluación para el sitio S0508 planteó la necesidad de realizar el muestreo ambiental en el componente suelo. En la Figura 7.1 se presenta el área evaluada de 998 m<sup>2</sup> (0,0998 ha) y comprende la presencia de un residuo sólido metálico mal dispuesto (cilindro).

En el PE de la microcuenca PAS-46, para determinar el área de estudio para la evaluación del sitio S0508, se tomó la información recogida durante el reconocimiento del sitio (Ficha de reconocimiento N.º 0168-2020-SSIM) donde se consideró la evaluación de una área de 598 m<sup>2</sup> (0,0598 ha); sin embargo, durante la ejecución de los muestreos se extendió el área de evaluación por las evidencias fisiográficas observadas en campo y con la finalidad de ampliar la información analítica del sitio, reubicando e incrementando puntos de muestreo con el objetivo de evaluar la probable movilidad del contaminante (Reporte de campo N.º 093-2022-SIM), el área fue ampliada hacia el lado sureste, en ese sentido, se modificó el área inicialmente propuesta resultando un área evaluada de 998 m<sup>2</sup> (0,0998 ha) para el sitio S0508, tal como se muestra en la Figura 7.1.

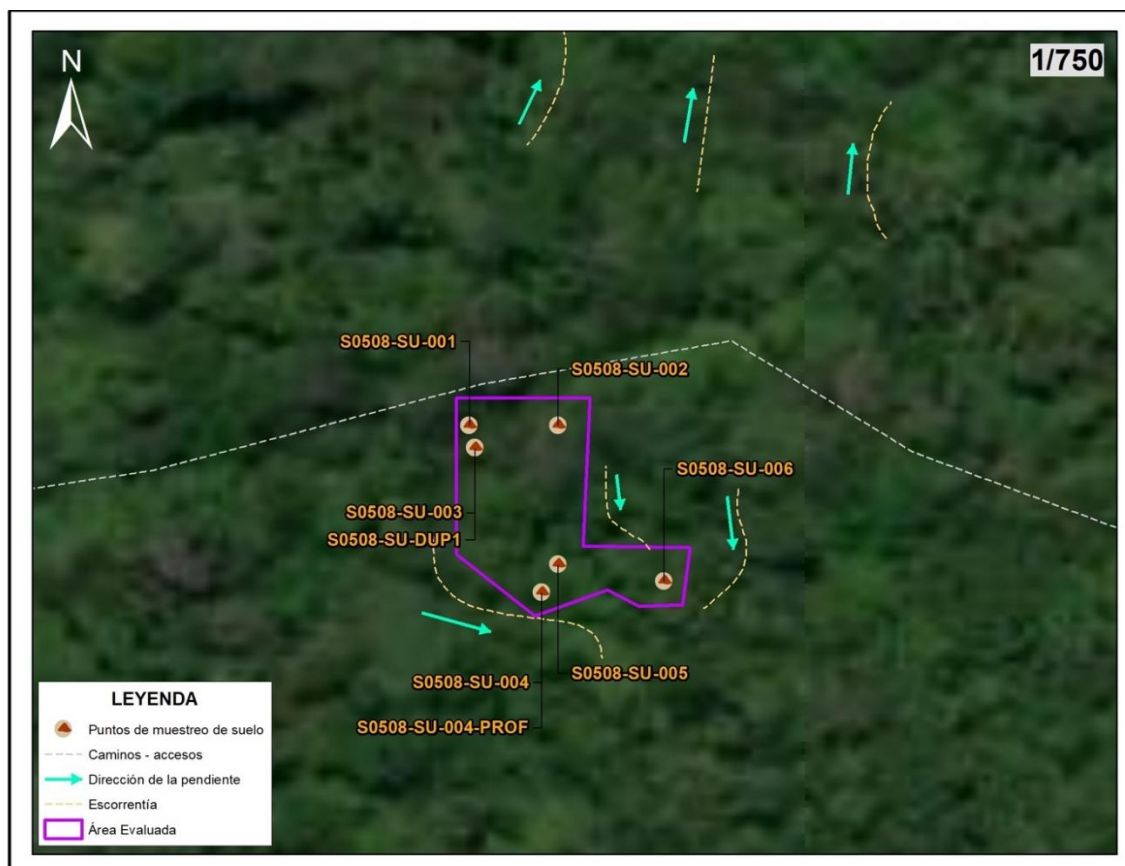
**Figura 7.2.** Ubicación de los puntos de muestreo de suelo en el sitio S0508

N°	Código de muestra	Coordenadas UTM WGS84 – Zona 18M		Altitud (m s. n. m.)	Descripción
		Este (m)	Norte (m)		
1	S0508-SU-DUP1	0342615	9688092	236	Duplicado de la muestra S0508-SU-003
