Organismo de Evaluación y
Fiscalización Ambiental - OEFA

**EVALUACIÓN AMBIENTAL PARA LA IDENTIFICACIÓN DEL
SITIO IMPACTADO POR ACTIVIDADES DE HIDROCARBUROS
CON CÓDIGO S0540, UBICADO EN LA MICROCUENCA
PAS-48, EN EL ÁMBITO DE LA CUENCA DEL RÍO PASTAZA,
DISTRITO ANDOAS, PROVINCIA DATEM DEL MARAÑÓN Y
DEPARTAMENTO LORETO**

DIRECCIÓN DE EVALUACIÓN AMBIENTAL

2023

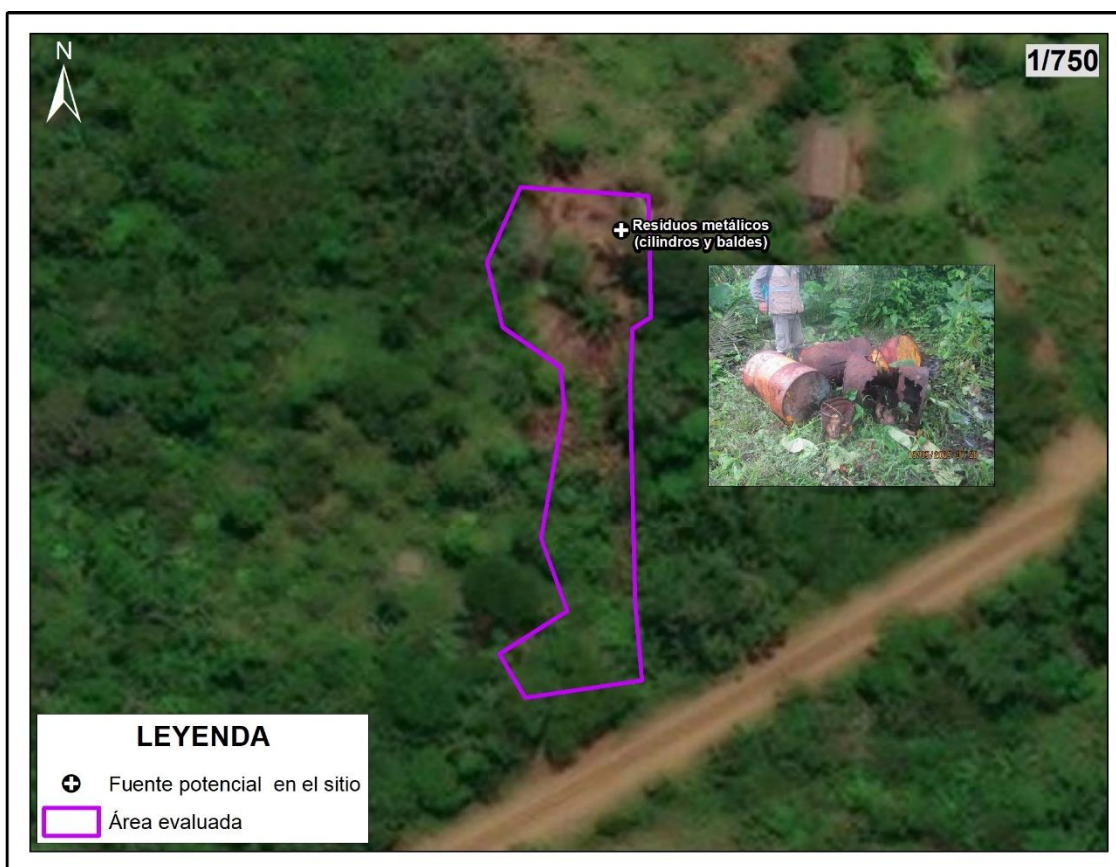
Figura 3.2. Fuentes potenciales de contaminación en el sitio S0540

Fuentes potenciales de contaminación (residuos sólidos metálicos)	Coordenadas (UTM, WGS84)		Producto asociado	Estado	Ubicación respecto del sitio S0540	Observación adicional
	Este (m)	Norte (m)				
Cilindros y baldes metálicos	339568	9688832	Se desconoce	Deteriorados, en proceso de oxidación y corrosión	En el sector noreste del sitio	Se observaron cilindros (0,50 m de diámetro y 0,90 m de longitud cada cilindro) y baldes metálicos mal dispuestos sobre el suelo, abarcando un área aproximada de 2 m ² (ver registro fotográfico N.º 2 del Anexo I).

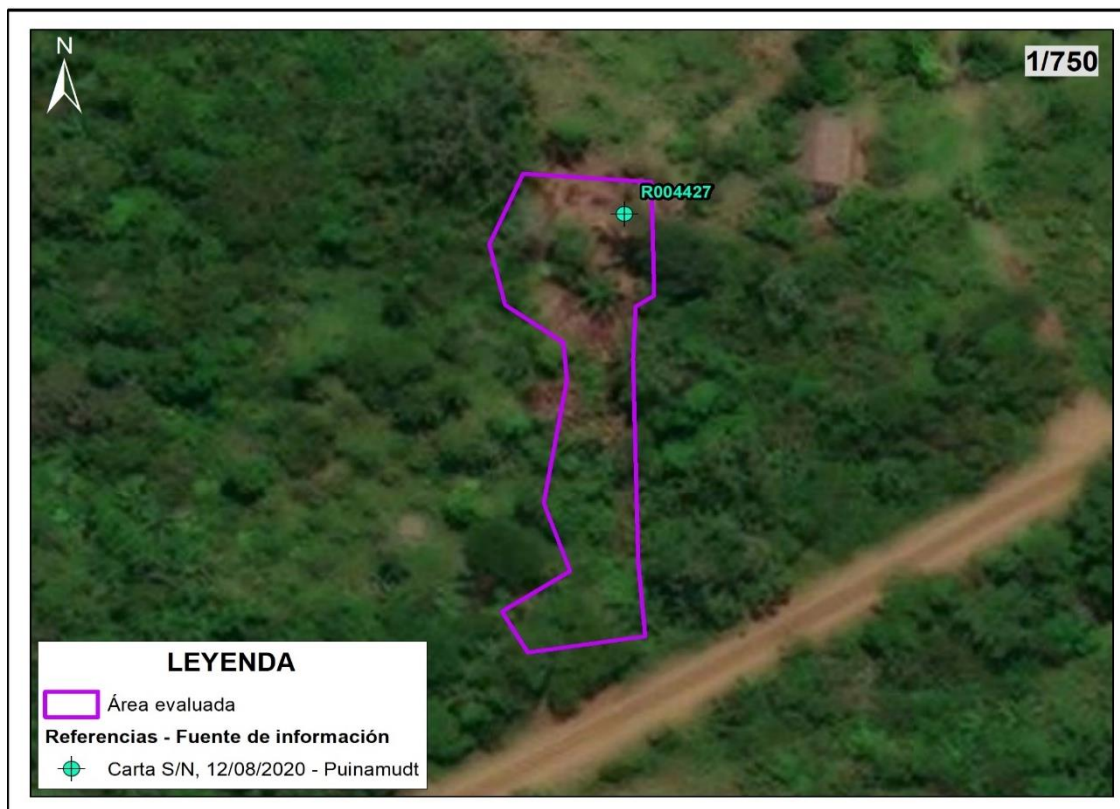
Figura 4.1. Información asociada al sitio S0540

Nº	Código Referencia	Coordenadas UTM WGS84 – Zona 18M		Descripción	Fuente
		Este (m)	Norte (m)		
1	R004427	339568	9688832	«Site: batería Capahuari Sur. The oil spill affects a small stream and quebrada. It comes from an old pipeline. The event took place inside the facility of Frontera Energy (ex-Pacific Stratus Energy del Perú)» «Sitio: Batería Capahuari Sur. El derrame de petróleo afecta un pequeño arroyo y una quebrada. Proviene de una antigua tubería. El evento ocurrió dentro de las instalaciones de Frontera Energy (ex-Pacific Stratus Energy del Perú) ».	Carta S/N de Puinamudt de fecha 12 de agosto de 2020

En la siguiente figura se muestra la ubicación espacial de la referencia asociada al sitio S0540.

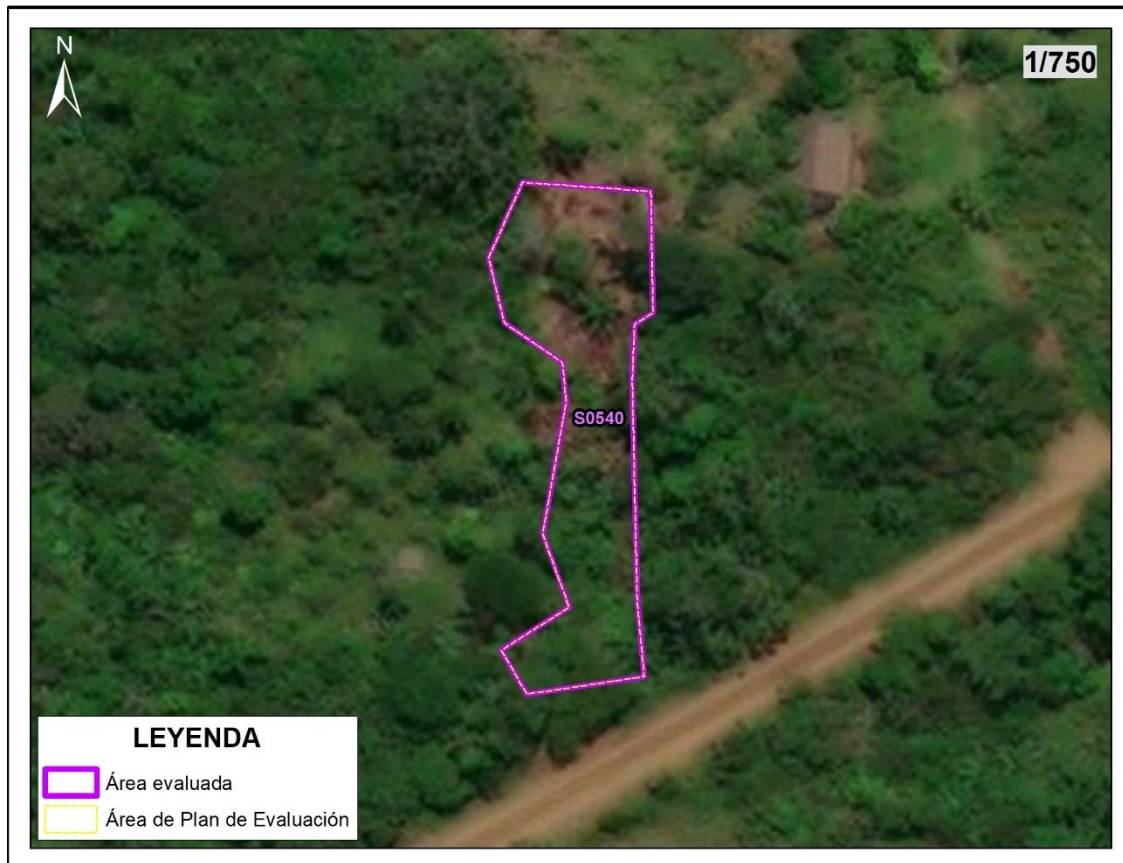
Figura 7.1. Área evaluada del sitio S0540

En el PE de la microcuenca PAS-48, para determinar el área de estudio para la evaluación del sitio S0540, se tomó la información recolectada durante el reconocimiento del sitio (Ficha de reconocimiento N.º 018-2023-OEFA/DEAM-SSIM) donde se observó presencia de residuos metálicos (cilindros y baldes) y en la que se planteó evaluar un área de 1718 m²

(0,172 ha), manteniéndose la misma área evaluada durante la ejecución de los muestreos en campo con la finalidad de evaluar la posible migración del contaminante desde la ubicación de dichos residuos hacia el sur del sitio y abarcar la posible área impactada, tal como se muestra en la Figura 7.1.

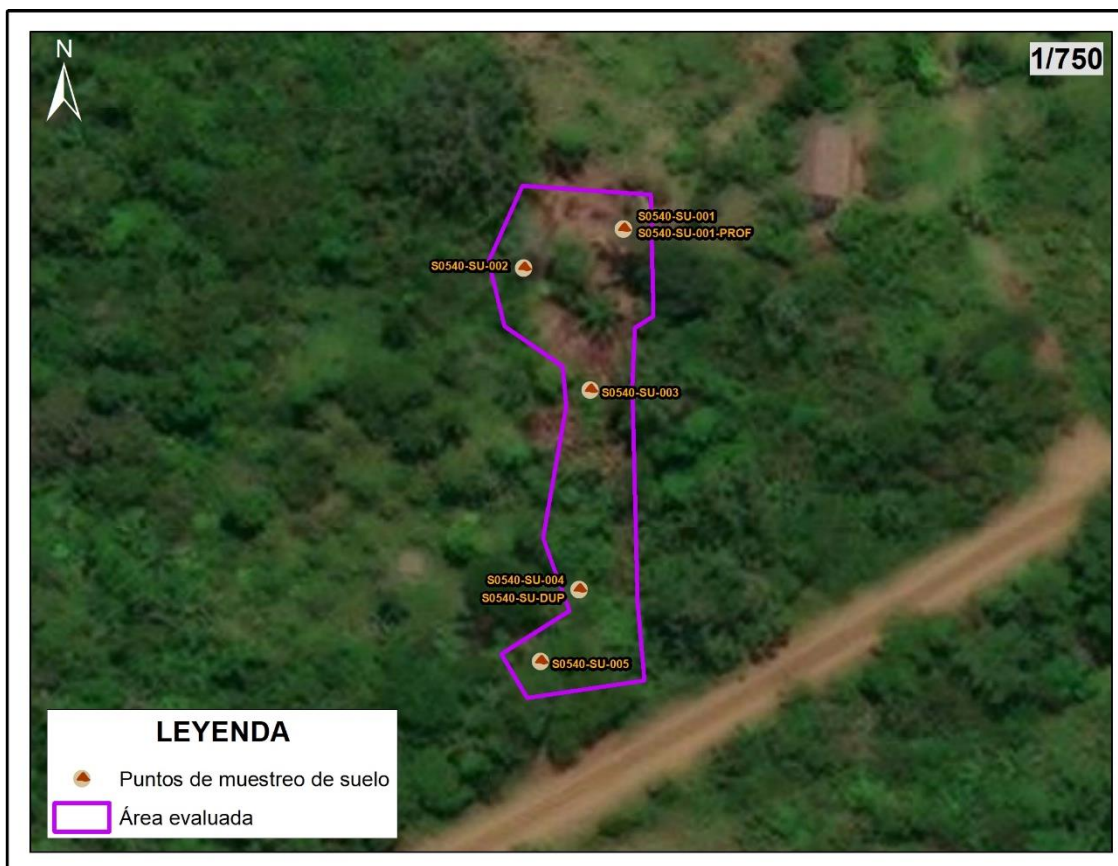
Figura 7.2. Ubicación de los puntos de muestreo y muestras de suelo en el sitio S0540

La distribución de las muestras se presenta en la Figura 7.2 y Anexo A.2.

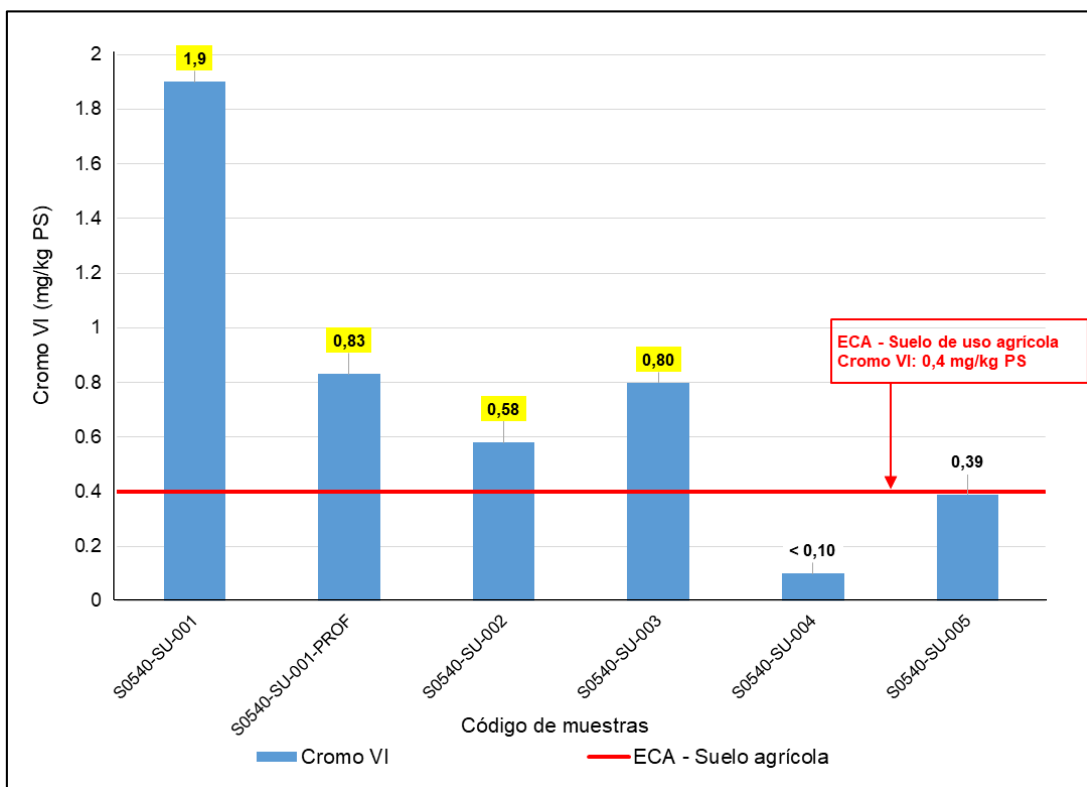
Figura 8.1. Resultados de cromo VI de las muestras de suelo en el sitio S0540

En la Figura 8.1 se presentan las concentraciones de cromo VI en las muestras de suelo tomadas en el sitio S0540; de las 6 muestras tomadas, las muestras con código S0540-SU-001, S0540-SU-002, S0540-SU-003 (tomadas a una profundidad entre 0,00 – 0,30) y S0540-SU-001-PROF (tomada a una profundidad entre 1,00 – 1,30), superaron los ECA para Suelo, uso agrícola, para este parámetro.
