Organismo de Evaluación y
Fiscalización Ambiental - OEFA

SSIM: Subdirección de
Sitios Impactados

EVALUACIÓN AMBIENTAL PARA LA IDENTIFICACIÓN DEL SITIO IMPACTADO POR ACTIVIDADES DE HIDROCARBUROS CON CÓDIGO S0538, UBICADO EN LA MICROCUENCA PAS-48, EN EL ÁMBITO DE LA CUENCA DEL RÍO PASTAZA, DISTRITO ANDOAS, PROVINCIA DATEM DEL MARAÑÓN Y DEPARTAMENTO LORETO

SUBDIRECCIÓN DE SITIOS IMPACTADOS

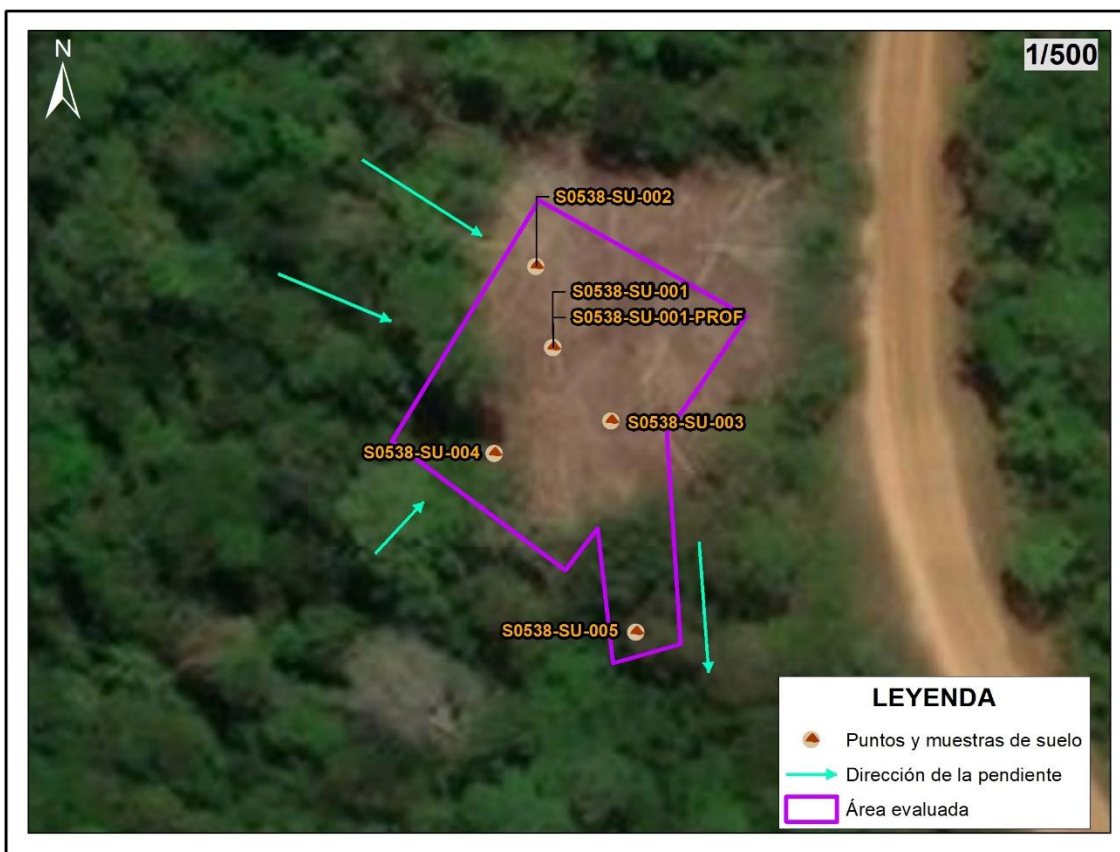
Figura 7.2. Ubicación de los puntos de muestreo y muestras de suelo en el sitio S0538

La precisión de las coordenadas en todos los puntos de muestreo fue de ± 3 m.

La distribución de las muestras se presenta en la Figura 7.2 y Anexo A.2.

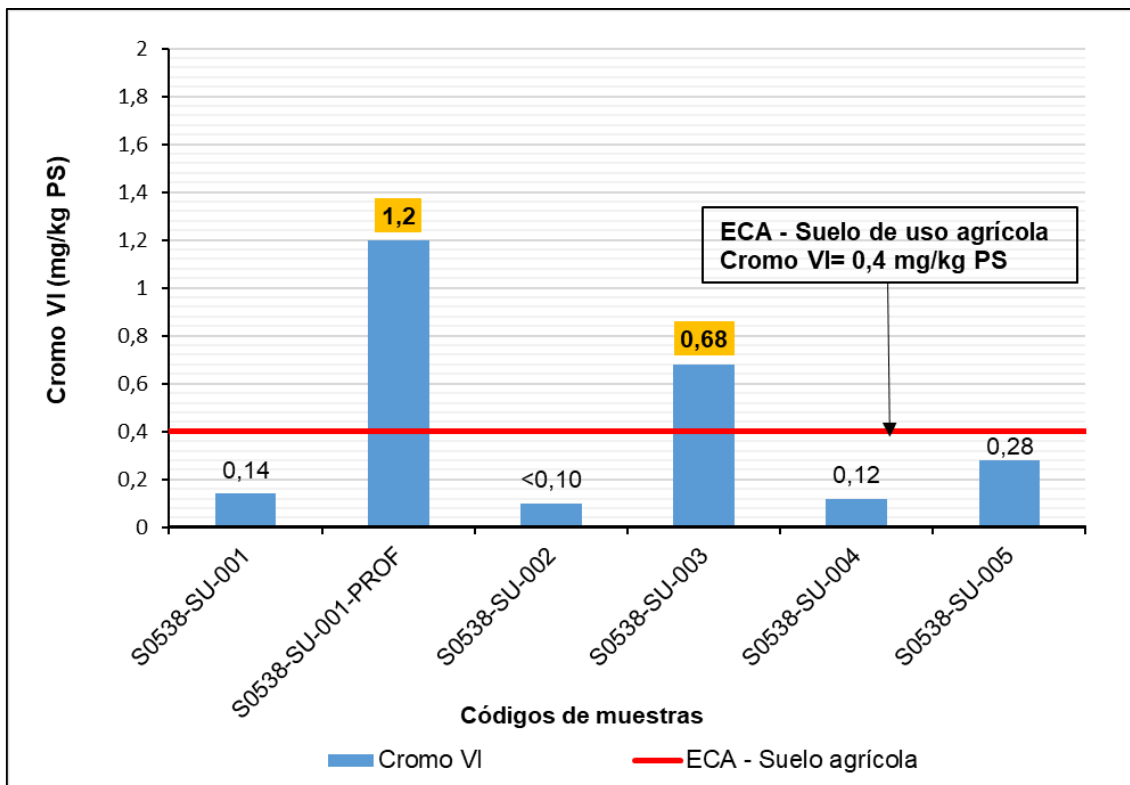
Figura 8.1. Resultados de cromo VI en el sitio S0538

En la Figura 8.1 se presentan las concentraciones de cromo VI en las muestras de suelo tomadas en el sitio S0538; de las 6 muestras tomadas, las muestras con código S0538-SU-001-PROF (tomada a una profundidad entre 1,30 – 1,50 m) y S0538-SU-003 (tomada a una profundidad entre 0,30 – 0,50 m), superaron los ECA para suelo, uso agrícola, para este parámetro.

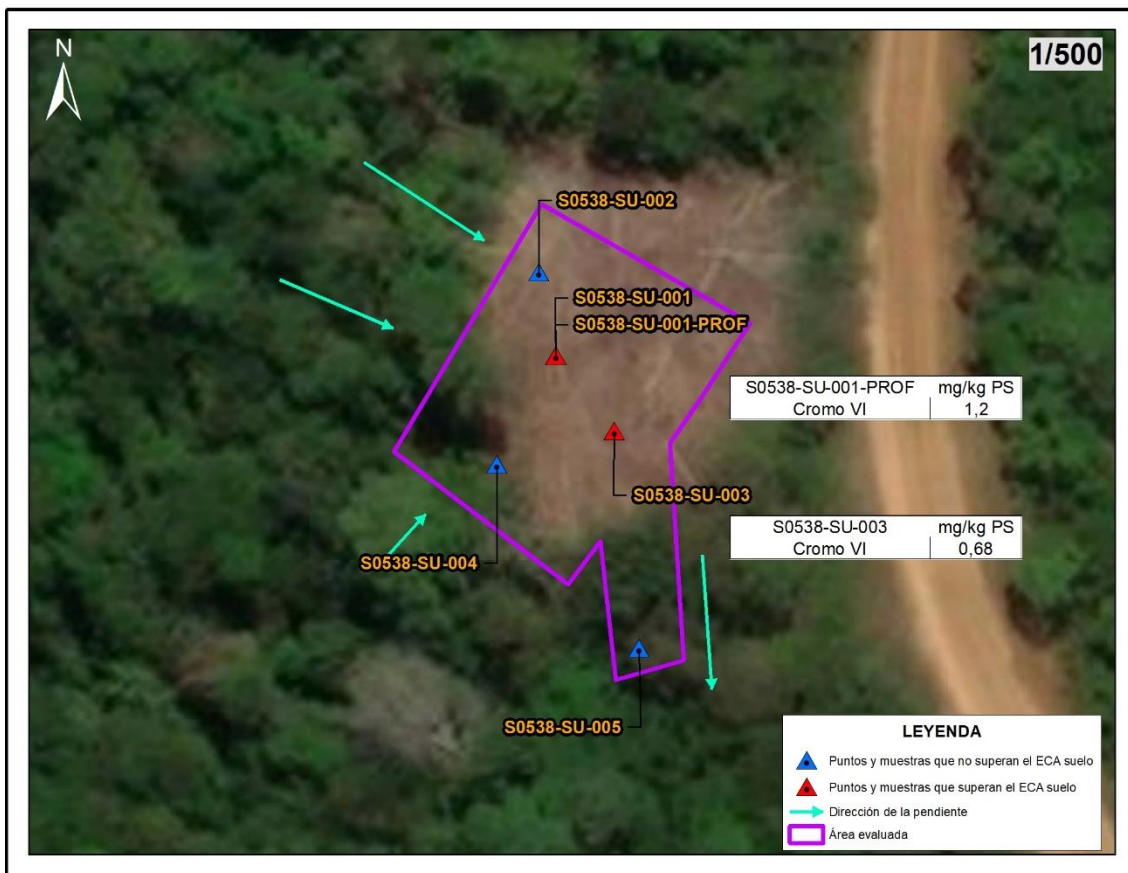
Figura 8.3. Muestras que superan los ECA suelo, uso agrícola en el sitio S0538.

En la Figura 8.3 se presentan las muestras de suelo con el parámetro que excede los ECA para Suelo, uso agrícola, evaluados en el sitio S0538.
