EVALUACIÓN AMBIENTAL PARA LA IDENTIFICACIÓN DEL SITIO IMPACTADO POR ACTIVIDADES DE HIDROCARBUROS CON CÓDIGO S0538, UBICADO EN LA MICROCUENCA PAS-48, EN EL ÁMBITO DE LA CUENCA DEL RÍO PASTAZA, DISTRITO ANDOAS, PROVINCIA DATEM DEL MARAÑÓN Y DEPARTAMENTO DE LORETO

Ficha de reconocimiento N.º 015-2023-SSIM

INFORME N° 00033-2023-OEFA/DEAM-SSIM

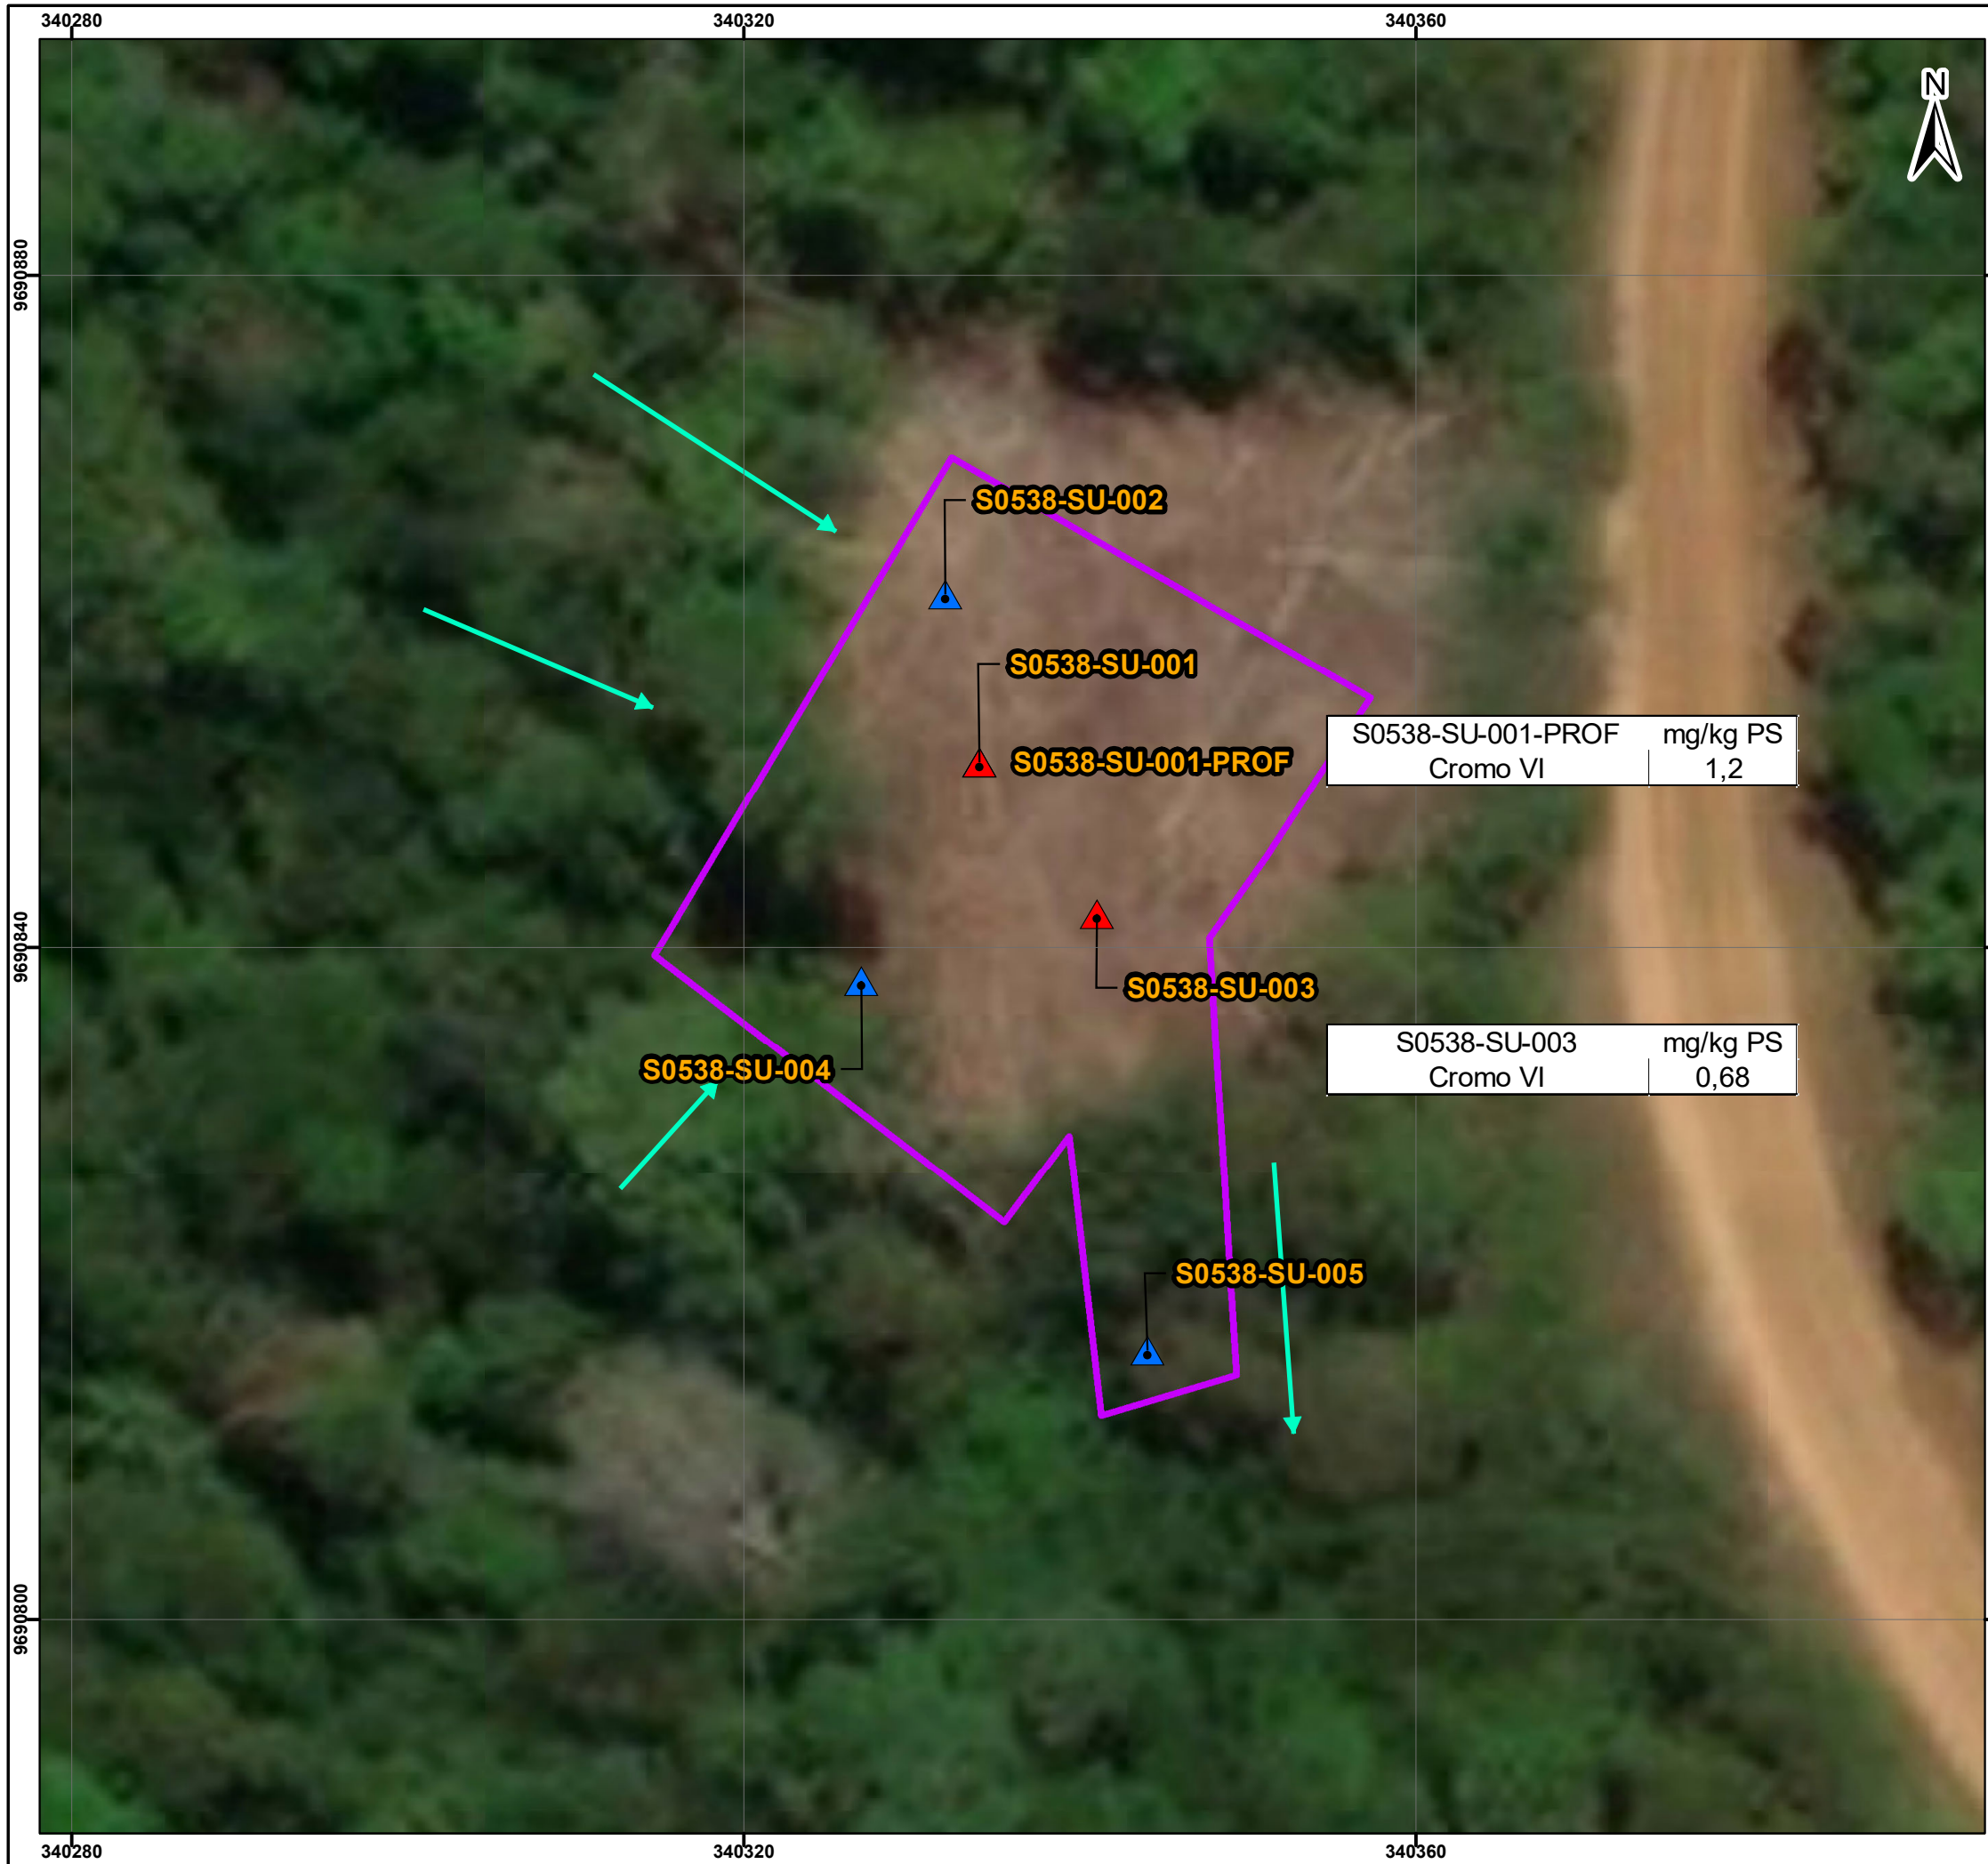
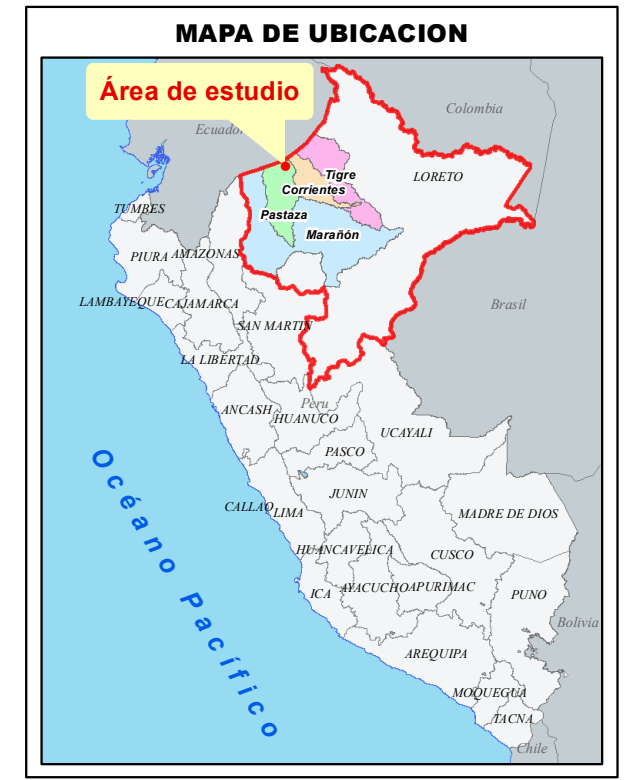
Mapa de puntos de muestreo y excedencias de los ECA para
suelo en el sitio S0538

PERÚ Ministerio del Ambiente	Organismo de Evaluación y Fiscalización Ambiental
	Departamento Loreto - Provincia Datem del Marañón - Distrito Andoas	
EVALUACIÓN AMBIENTAL PARA LA IDENTIFICACIÓN DEL SITIO IMPACTADO		
MAPA DE PUNTOS DE MUESTREO Y EXCEDENCIA DE LOS ECA PARA SUELO EN EL SITIO CON CÓDIGO S0538		
Escala : 1/400 Datum Horizontal WGS84 Proyección Transversal de Mercator Sistema de Coordenadas - UTM - Zona 18 Sur		
Elaborado:	CSIG OEFA	Fecha: Agosto 2023
Fuente:	Cartas Nacionales, escala 1:100 000 - IGN; Centros Poblados - INEI, Subdirección de Sitios Impactados de la Dirección de Evaluación Ambiental - OEFA

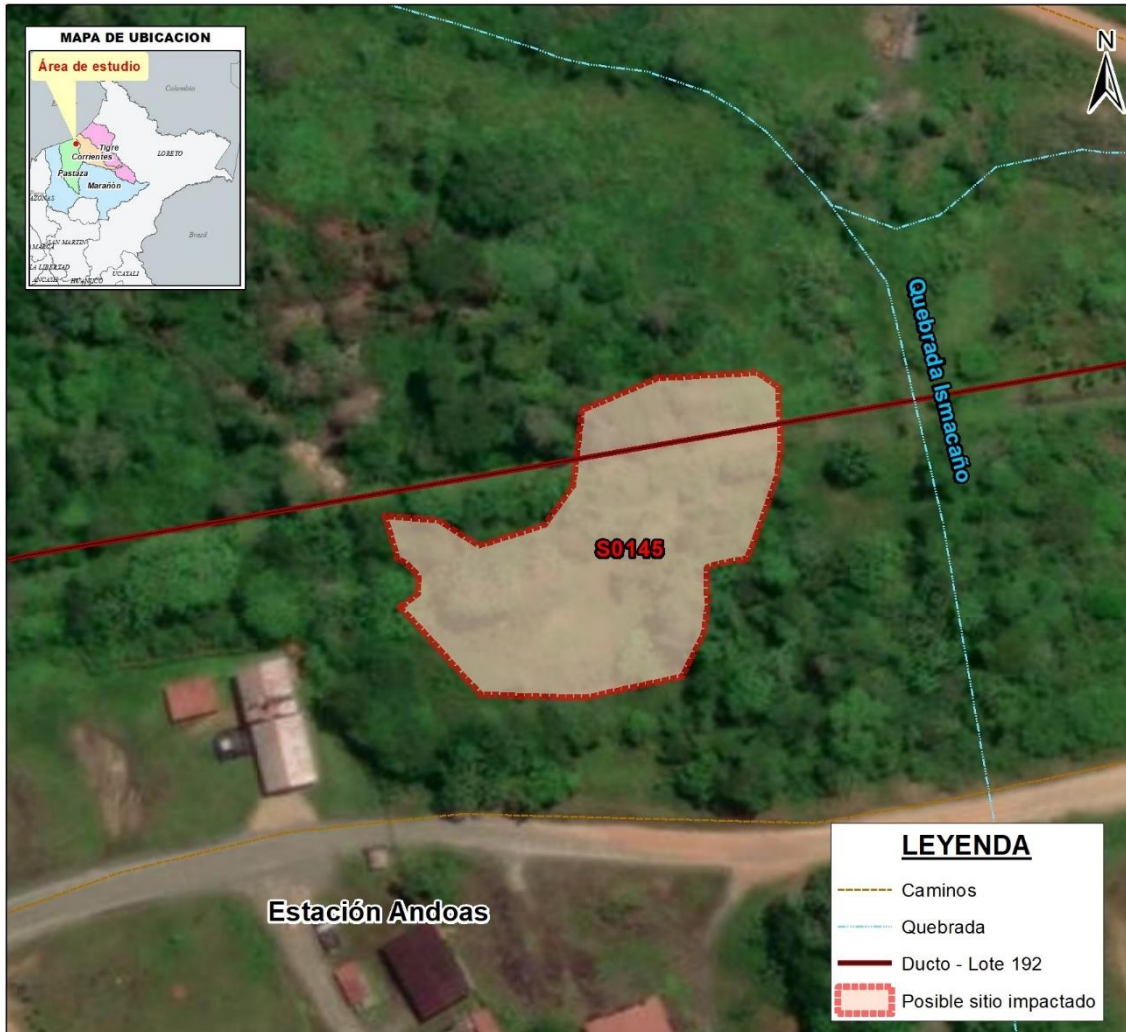
Figura 5.2. Ubicación del sitio S0145

El sitio S0145 se ubica en el ámbito de la cuenca del río Pastaza, a 200 m al noreste de la Base Andoas, Lote 192, comunidad nativa Nuevo Andoas, distrito Andoas, provincia Datem del Marañón y departamento Loreto. El área establecida en el informe de reconocimiento fue modificada de acuerdo con los antecedentes teniendo como área final 0,51 ha. Cabe precisar que el área del sitio incluye solo una parte del área de la referencia R000123 que corresponde a la ex poza «Pelayo» y no considera la zona oeste que abarca parte de un canal de drenaje que provendría del *Gatering Station* (Figura 5.2 y Ver anexo A.1: Informe N.º 00065-2020-OEFA/DEAM-SSIM anexo B.3).

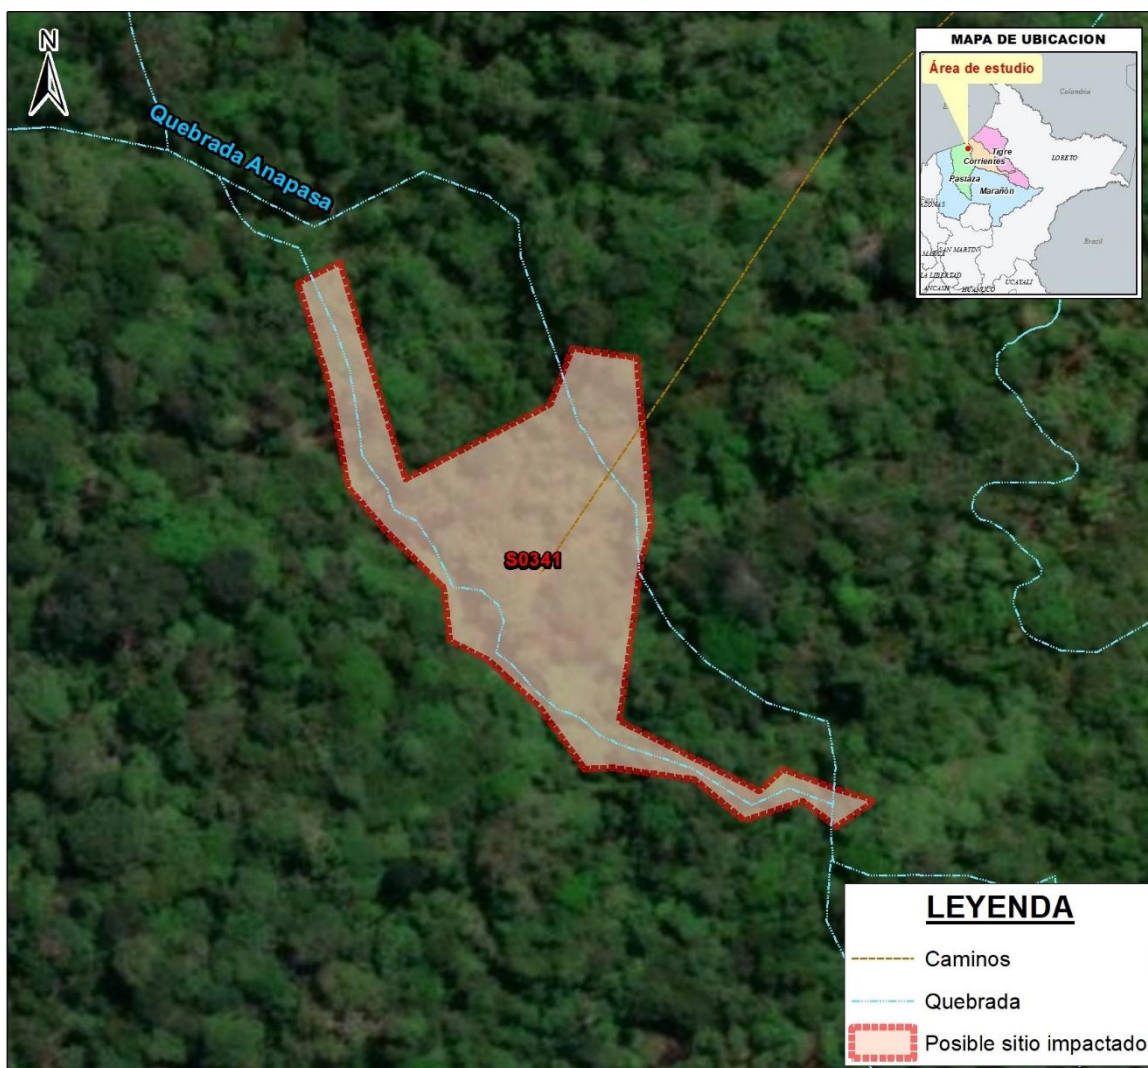
Figura 5.6. Ubicación del sitio S0341

El sitio S0341 se ubica a 2,6 km en línea recta al este de la comunidad nativa Nuevo Andoas y a 450 m al suroeste de los pozos CAPS-10D, CAPS 11D, CAPS-13D, CAPS 16D y CAPS 17D contenidos en la plataforma C del yacimiento Capahuari Sur, y corresponde a un bosque secundario con vegetación arbórea, así como, suelo arcilloso (Figura 5.6 y ver anexo A.1: Informe N.º 00065-2020-OEFA/DEAM-SSIM anexo B.4).

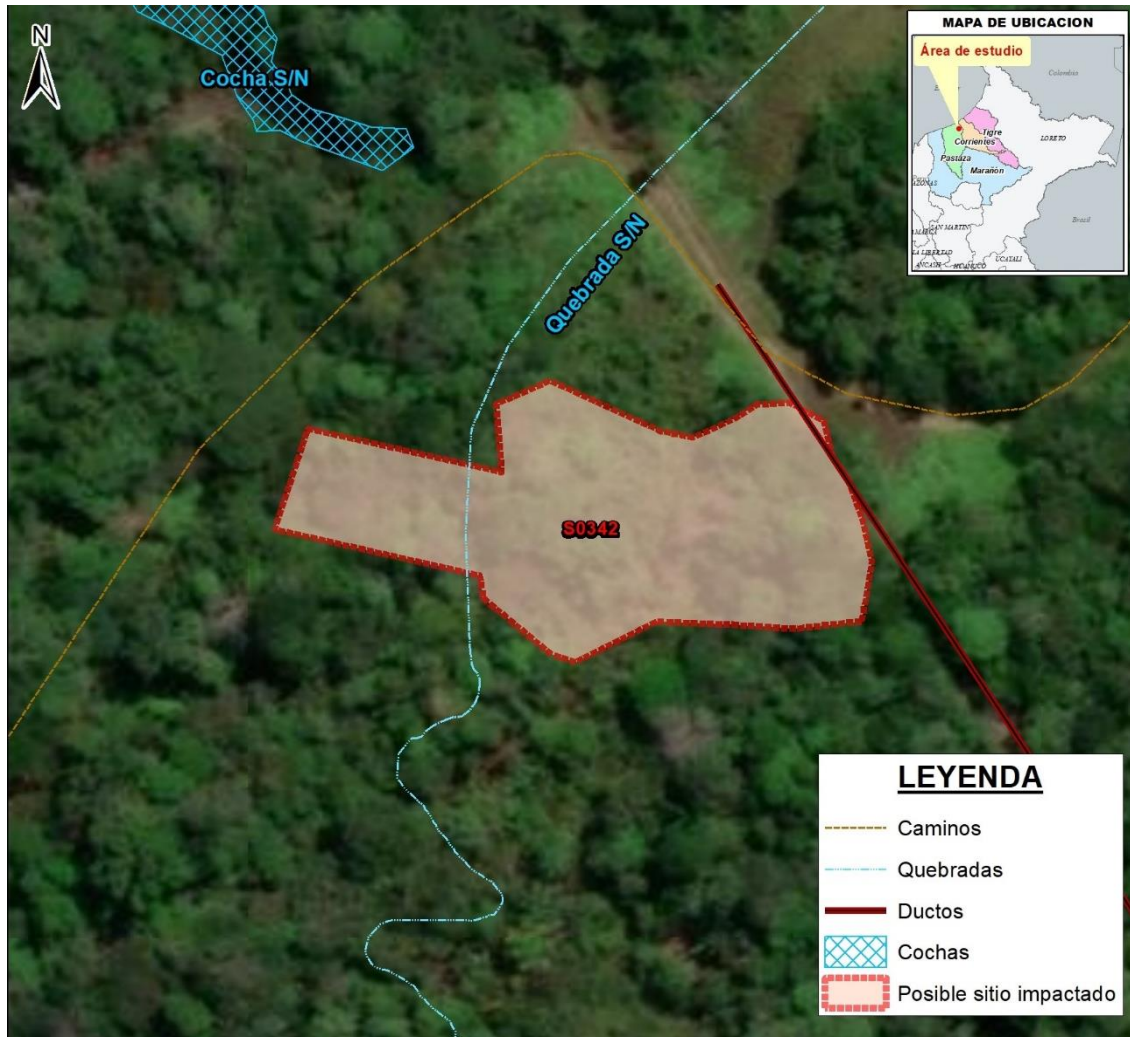
Figura 5.7. Ubicación del sitio S0342

El sitio S0342 se ubica a 2,9 km en línea recta al noreste de la comunidad nativa Nuevo Andoas y a 250 m al suroeste de los pozos CAPS-10D, CAPS 11D, CAPS-13D, CAPS 16D y CAPS 17D contenidos en la plataforma C del yacimiento Capahuari Sur, y corresponde a un bosque secundario con vegetación arbórea, así como, suelo limo arcilloso. De la revisión de antecedentes, el área establecida en la ficha de reconocimiento fue modificada teniendo como área final 0,38 ha, que incluye el área de la referencia R000135 (Figura 5.7 y ver anexo A.1: Informe N.º 00065-2020-OEFA/DEAM-SSIM anexo B.4).

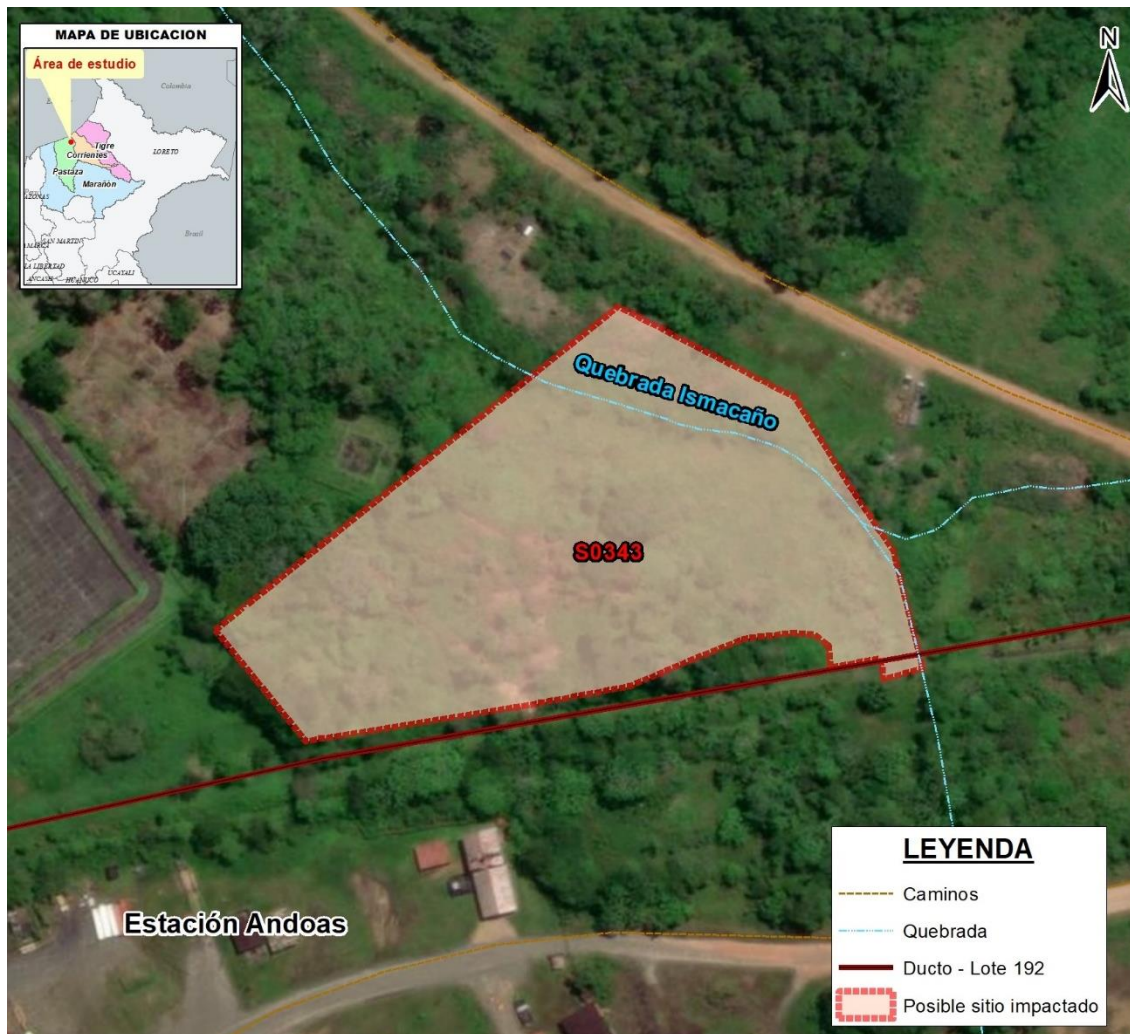
Figura 5.8. Ubicación del sitio S0343

El sitio S0343 se ubica en la comunidad Nuevo Andoas, adyacente a la Estación Andoas, parte del sitio es una parcela de cultivo con una zona inundable, en el ámbito de la cuenca del río Pastaza, distrito de Andoas, provincia Datem del Marañón, departamento Loreto. (Figura 5.8 y ver anexo A.1: Informe N.º 00065-2020-OEFA/DEAM-SSIM anexo B.4).

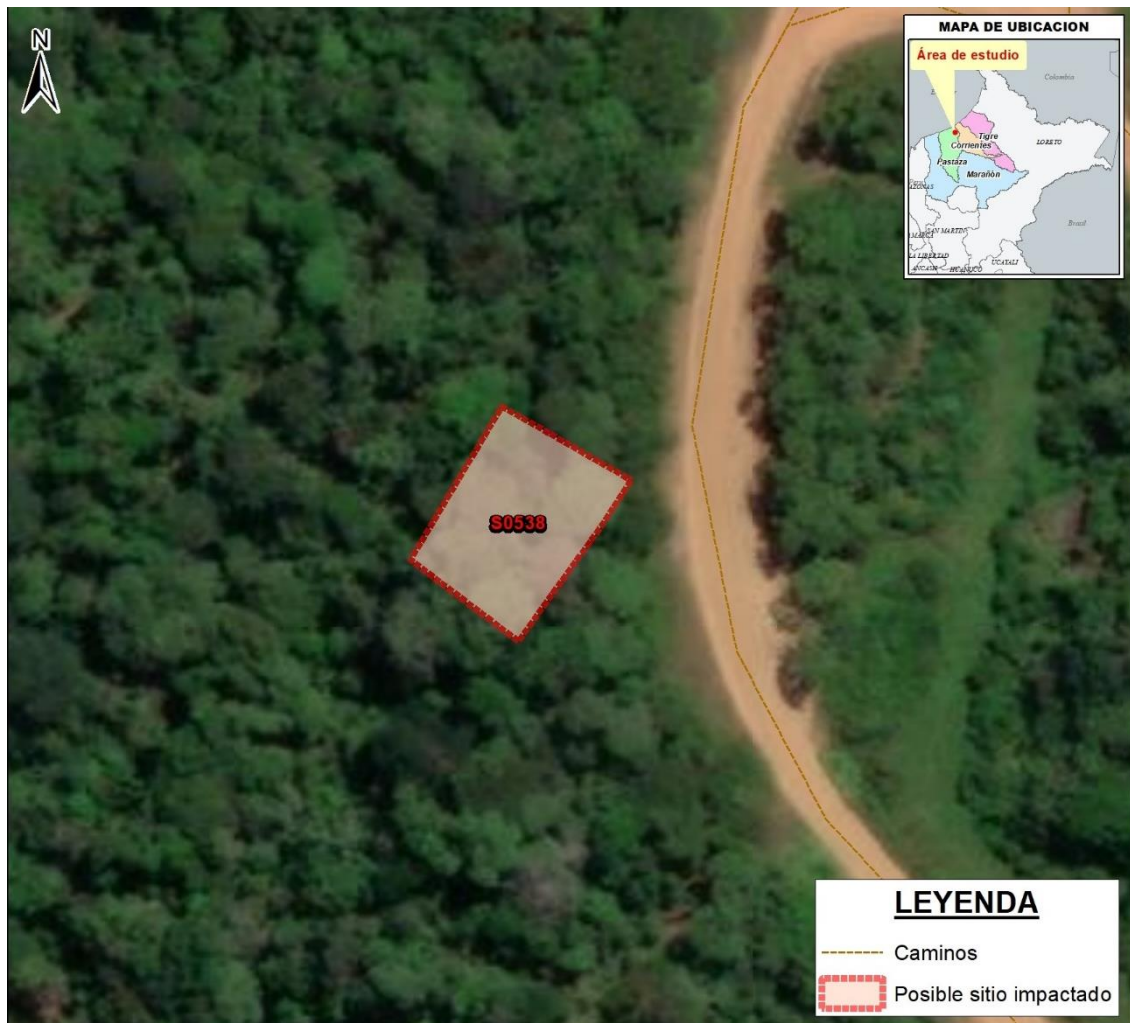
Figura 5.10. Ubicación del sitio S0538

El sitio S0538 se ubica a 2,90 km en línea recta al noreste de la comunidad nativa Los Jardines y a 220 m al noreste de los ductos que provienen de la Batería Capahuari Norte hacia la Estación Andoas. Así mismo se encuentra emplazado en una zona fisiográficamente de bosque de terraza baja, ubicado a un lado de la trocha carrozable. (Figura 5.10 y Anexo C.2).

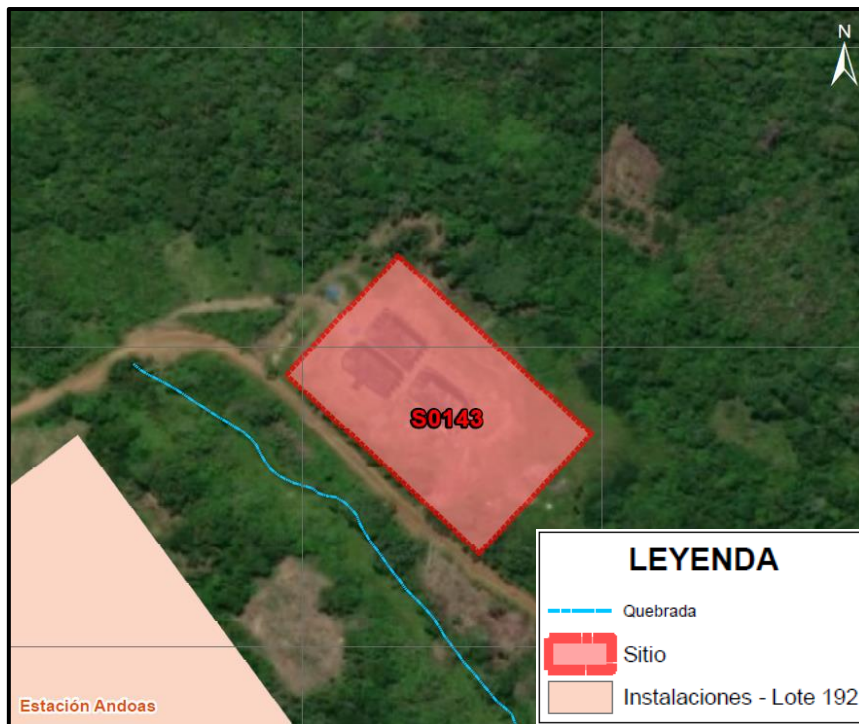
Figura 5.3. Ubicación del sitio S0143

El sitio S0143 se ubica en el ámbito de la cuenca del río Pastaza, en el Lote 192, a 1 km de la comunidad de Nuevo Andoas, distrito Andoas, provincia Datem del Marañón y departamento de Loreto. El área del sitio fue modificada debido a que se incluyó la referencia R003890 descrita como posible sitio impactado, ubicada a 20 m del sitio considerándose un área total de 1,92 ha (Figura 5.3 y Anexo D.2).

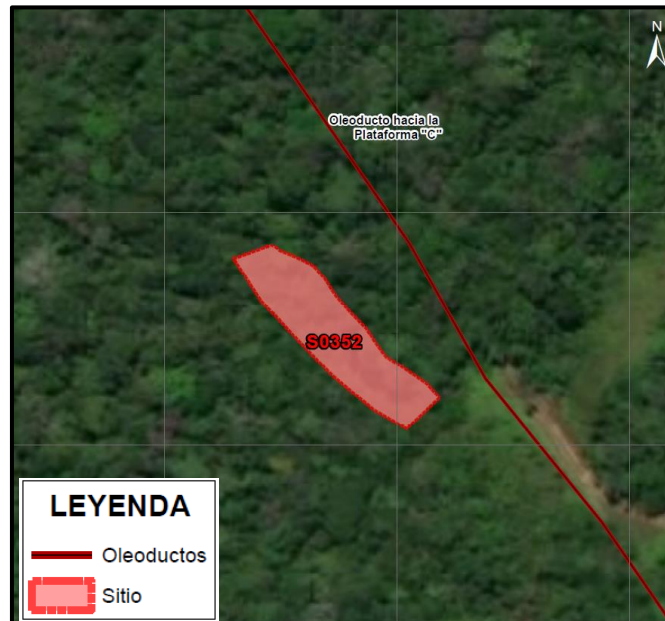
Figura 5.11. Ubicación del sitio S0352

corresponde a un bosque secundario con vegetación arbustiva, presentando una cocha sin nombre, así como, suelo arcilloso (Figura 5.11 y Anexo D.2).

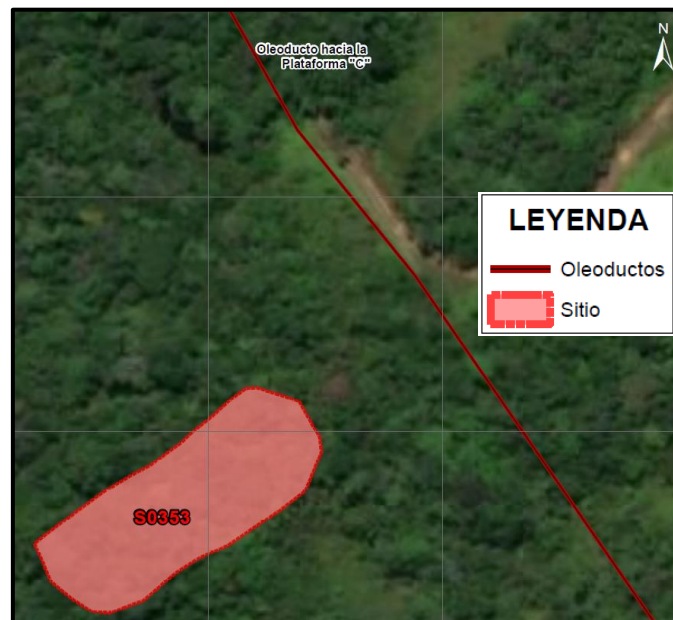
Figura 5.12. Ubicación del sitio S0353

El sitio S0353 se ubica a 2,8 km en línea recta al noreste de la comunidad nativa Nuevo Andoas y a 330 m al suroeste de los pozos CAPS-10D, CAPS 11D, CAPS-13D, CAPS 16D y CAPS 17D contenidos en la plataforma C del yacimiento Capahuari Sur, y corresponde a un bosque secundario con vegetación herbácea y arbórea, así como, suelo limo arcilloso (Figura 5.12 y Anexo D.2).

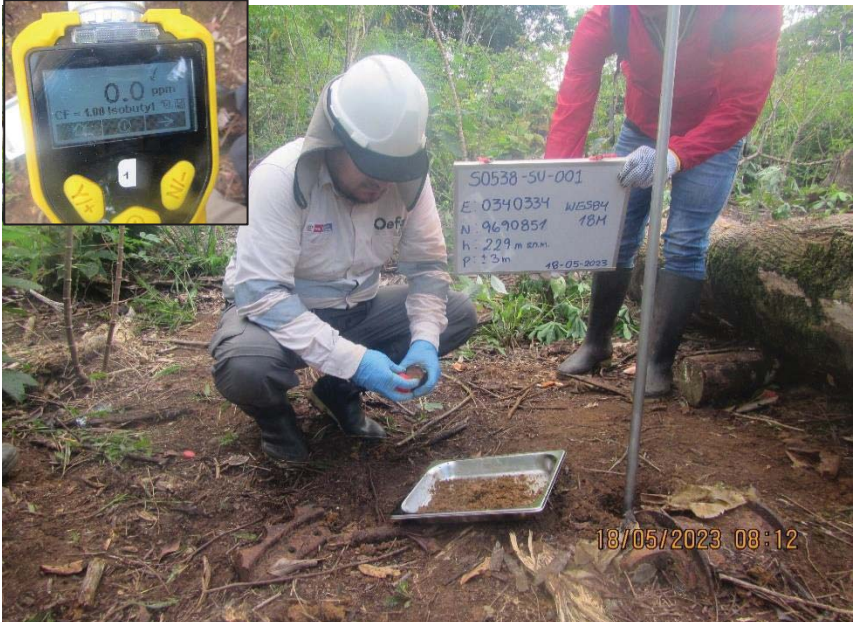
Fecha: 18/05/2023					
Hora: 08:12 horas					
Coordenadas UTM -WGS 84 – Zona 18M					
Este (m): 340334					
Norte (m): 9690851					
Altitud (m s. n. m.): 229					
Precisión: ± 3					
Descripción:	Toma de muestra con código S0538-SU-001, donde se observó suelo limo arcilloso, color marrón, húmedo, y sin indicios organolépticos de hidrocarburos; asimismo, se realizó medición de compuestos orgánicos volátiles (COVs) con el equipo detector de gases PID (Lectura de COVs: 0 ppm). En este punto también se observaron residuos metálicos de maquinaria pesada.

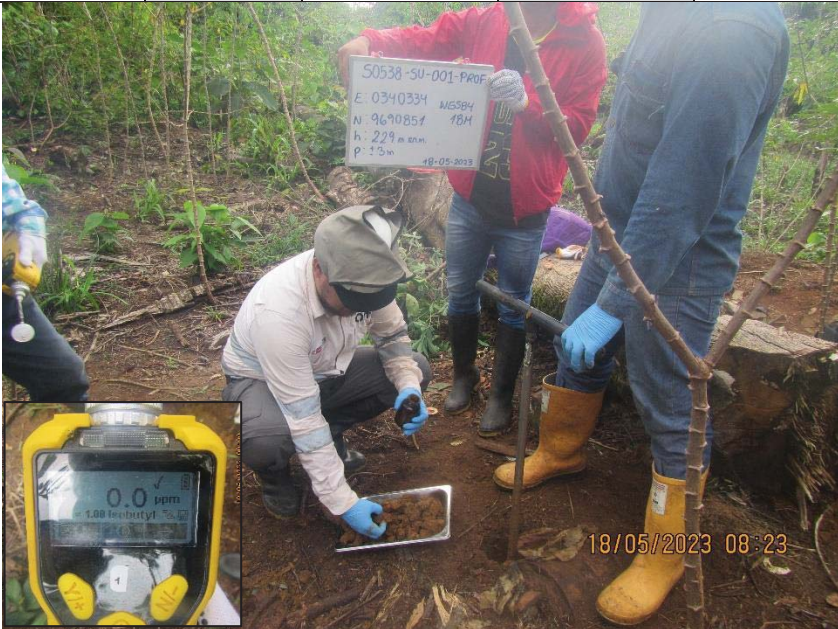
Fecha: 18/05/2023					
Hora: 08:23 horas					
Coordenadas UTM -WGS 84 – Zona 18M					
Este (m): 340334					
Norte (m): 9690851					
Altitud (m s. n. m.): 229					
Precisión: ± 3					
Descripción:	Vista de la toma de muestra con código S0538-SU-001-PROF, tomada a un segundo nivel de profundidad (entre 1,30 m – 1,50 m), donde se observó suelo limo arcilloso, color marrón, húmedo, y sin indicios organolépticos de hidrocarburos; asimismo, se realizó medición de compuestos orgánicos volátiles (COVs) con el equipo detector de gases PID (Lectura de COVs: 0 ppm).

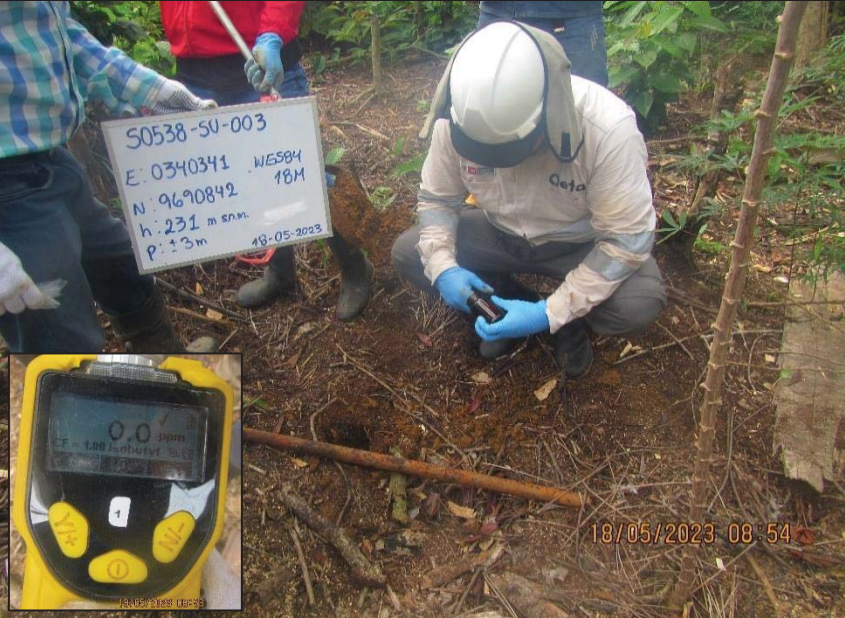
Fecha: 18/05/2023					
Hora: 08:54 horas					
Coordenadas UTM -WGS 84 – Zona 18M					
Este (m): 340341					
Norte (m): 9690842					
Altitud (m s. n. m.): 231					
Precisión: ± 3	<p>Descripción: Toma de muestra con código S0538-SU-003, donde se observó suelo limo arcilloso, color marrón, húmedo, y sin indicios organolépticos de hidrocarburos; asimismo, se realizó medición de compuestos orgánicos volátiles (COVs) con el equipo detector de gases PID (Lectura de COVs: 0 ppm).</p>				
Distrito	Andoas	Provincia	Datem del Marañón	Departamento	Loreto
Fotografía 8 S0538-SU-003

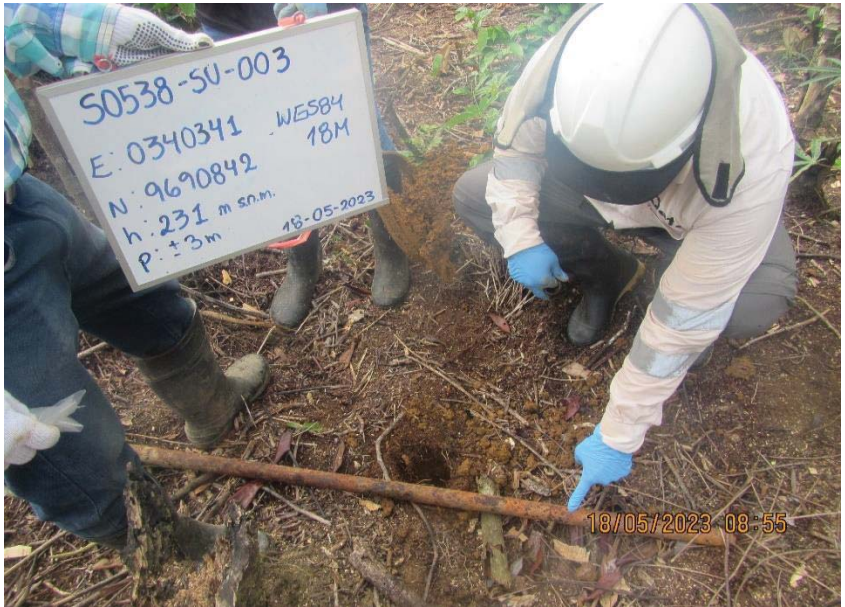
Fecha: 18/05/2023					
Hora: 08:55 horas					
Coordenadas UTM -WGS 84 – Zona 18M					
Este (m): 340341					
Norte (m): 9690842					
Altitud (m s. n. m.): 231					
Precisión: ± 3	<p>Descripción: Vista de una varilla en estado de oxidación de 1,20 m de largo ubicada en el punto de muestreo S0538-SU-003 y ocupando un área aproximada de 1,2 m². Este punto se encuentra ubicado en zona de cultivo de yuca, plátano y papaya.</p>

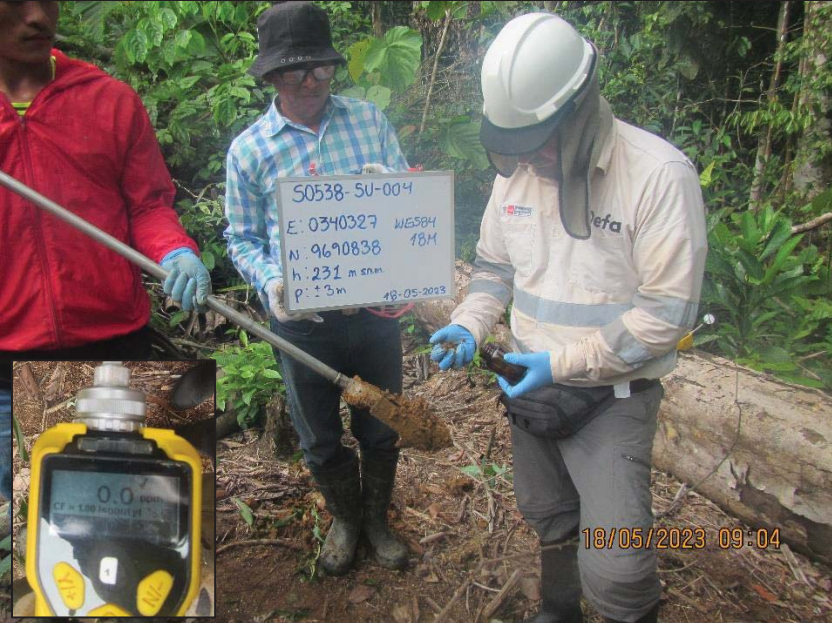
Fecha: 18/05/2023					
Hora: 09:04 horas					
Coordenadas UTM -WGS 84 – Zona 18M					
Este (m): 340327					
Norte (m): 9690838					
Altitud (m s. n. m.): 231					
Precisión: ± 3					
Descripción:	Toma de muestra con código S0538-SU-004, donde se observó suelo limo arcilloso, color marrón, húmedo, y sin indicios organolépticos de hidrocarburos; asimismo, se realizó medición de compuestos orgánicos volátiles (COVs) con el equipo detector de gases PID (Lectura de COVs: 0 ppm). Este punto se encuentra ubicado en zona de cultivo de yuca, plátano y papaya.				
Distrito	Andoas	Provincia	Datem del Marañón	Departamento	Loreto
Fotografía 10 S0538-SU-005

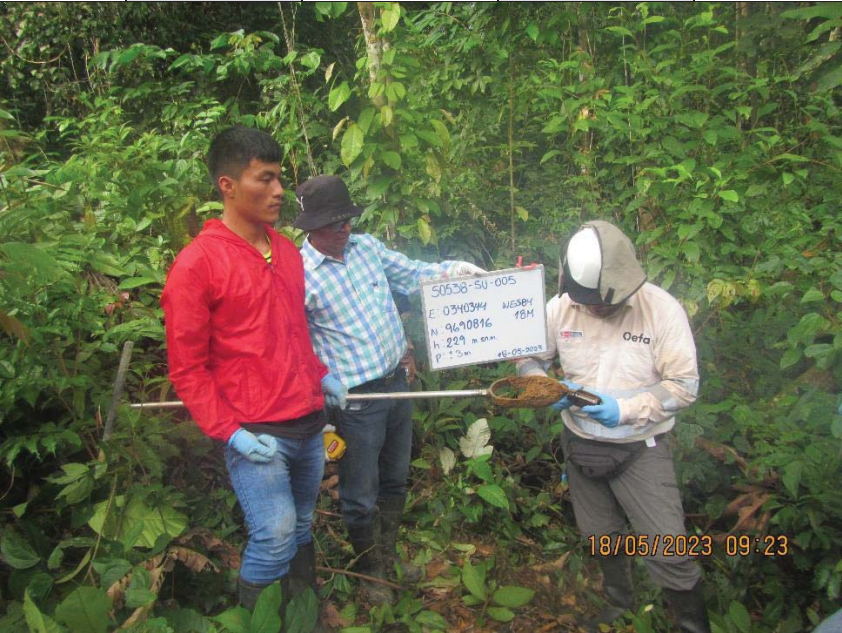
Fecha: 18/05/2023					
Hora: 09:23 horas					
Coordenadas UTM -WGS 84 – Zona 18M					
Este (m): 340344					
Norte (m): 9690816					
Altitud (m s. n. m.): 229

Precisión: ± 3					
Descripción:	Punto de muestreo con código S0538-SU-005, ubicado en el sector sureste del sitio, en un bosque secundario, donde se observó vegetación arbórea, arbórea y herbácea.

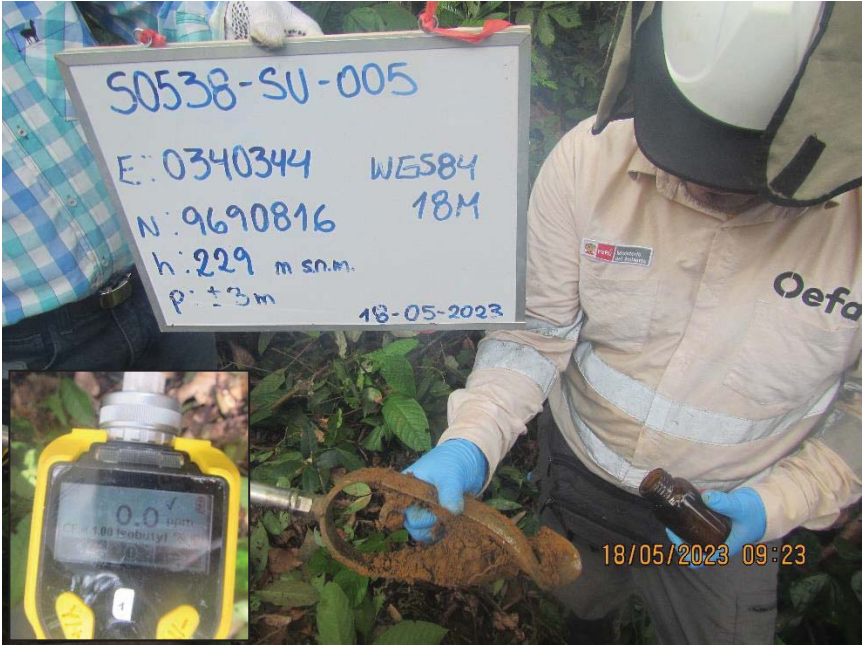
Fecha: 18/05/2023					
Hora: 09:23 horas					
Coordenadas UTM -WGS 84 – Zona 18M					
Este (m): 340344					
Norte (m): 9690816					
Altitud (m s. n. m.): 229					
Precisión: ± 3					
Descripción:	Toma de muestra con código S0538-SU-005, donde se observó suelo limo arcilloso, color marrón, húmedo, y sin indicios organolépticos de hidrocarburos; asimismo, se realizó medición de compuestos orgánicos volátiles (COVs) con el equipo detector de gases PID (Lectura de COVs: 0 ppm).				
Distrito	Andoas	Provincia	Datem del Marañón	Departamento	Loreto
Fotografía 12 Residuos metálicos

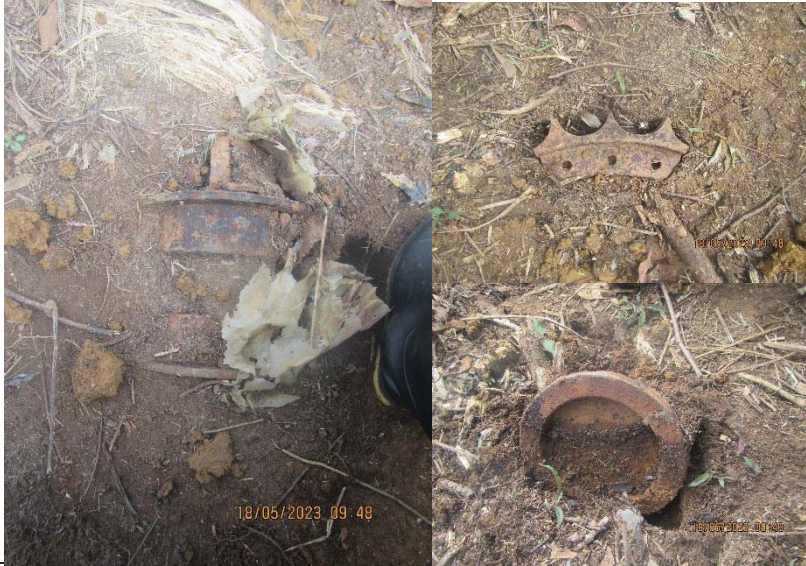
Fecha: 18/05/2023					
Hora: 09:48 horas					
Coordenadas UTM -WGS 84 – Zona 18M					
Este (m): 340334					
Norte (m): 9690851					
Altitud (m s. n. m.): 229					
Precisión: ± 3					
Descripción:	Vista de los residuos metálicos de maquinaria pesada observados en el punto de muestreo S0538-SU-001, los cuales se encuentran en estado den oxidación y ocupan un área aproximada de 2 m ² .

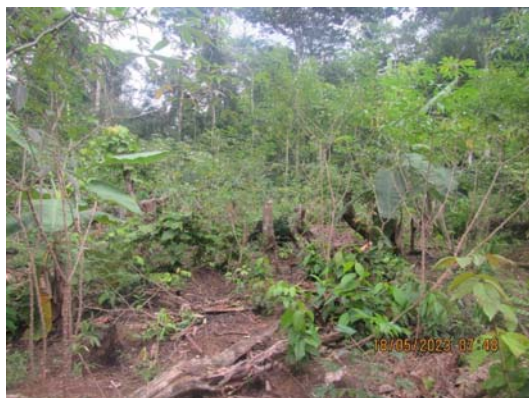
Vista del área de cultivo donde se observan algunas plantaciones de plátano, asimismo se cultiva papaya y yuca.

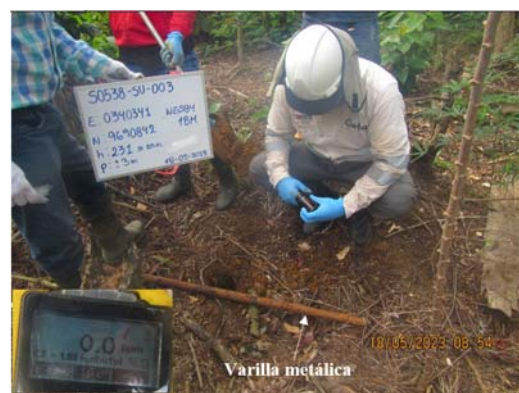
Vista de toma de muestra de suelo en el punto S0538-SU-003, donde se observó una varilla metálica en estado de oxidación.

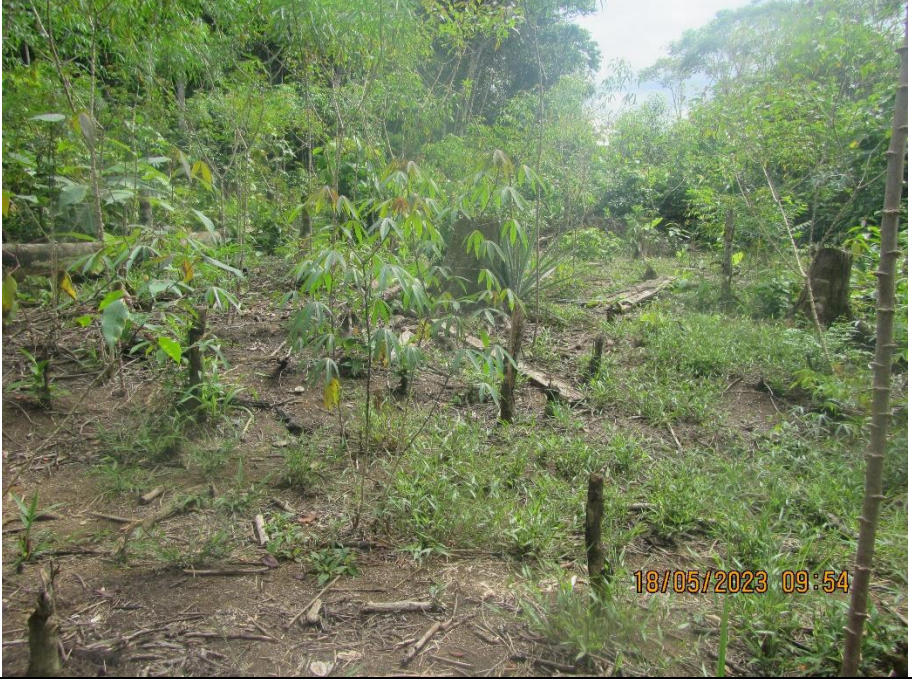
Fecha: 18/05/2023					
Hora: 09:54 horas					
COORDENADAS UTM -WGS 84 – ZONA 18M					
Este (m): 340334					
Norte (m): 9690851					
Altitud (m s. n. m.): 229					
Precisión: ± 3					
DESCRIPCIÓN:		Vista del sitio S0538, donde se observan plantaciones de yuca.

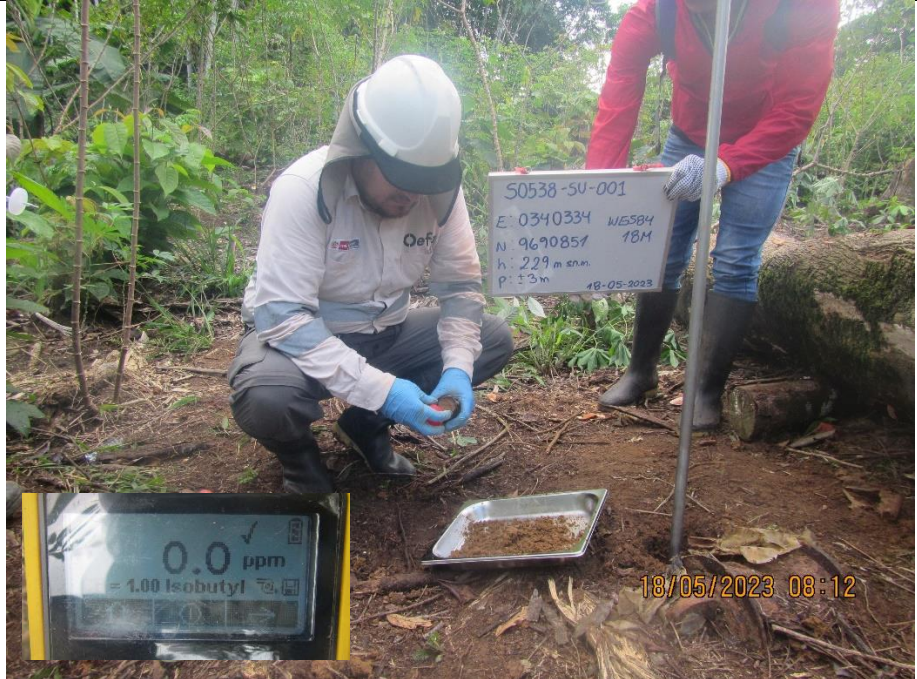
Distrito	Andoas	Provincia	Datem del Maraón	Departamento	Loreto
FOTOGRAFÍA N.º 3 Sitio S0538					
Fecha: 18/05/2023					
Hora: 08:12 horas					
COORDENADAS UTM -WGS 84 – ZONA 18M					
Este (m): 340334					
Norte (m): 9690851					
Altitud (m s. n. m.): 229					
Precisión: ± 3

Toma de muestra en el punto S0538-SU-001 a una profundidad entre 0,30 y 0,50 m, donde se observó suelo de tipo limo arcilloso, color marrón. Asimismo, en los alrededores se observó vegetación predominantemente herbácea y plantaciones de yuca principalmente.

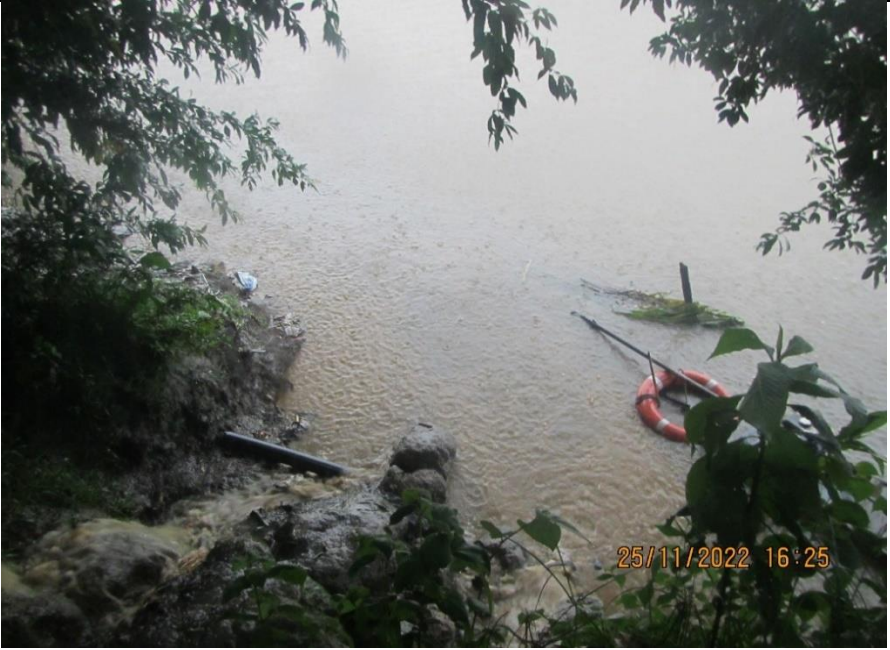
DESCRIPCIÓN:					
Vista del punto de captación de agua superficial ubicado en el río Pastaza, en la comunidad nativa Los Jardines, la misma que se encuentra a 2,38 km al suroeste del sitio. Este punto de captación de agua abastece a las viviendas ubicadas en la parte centro de la comunidad. Nota: Registro fotográfico tomado durante levantamiento técnico de información para la «Ficha de para la estimación del nivel de riesgo» en la comisión de servicios con código de acción N.º 0001-11-2022-415.

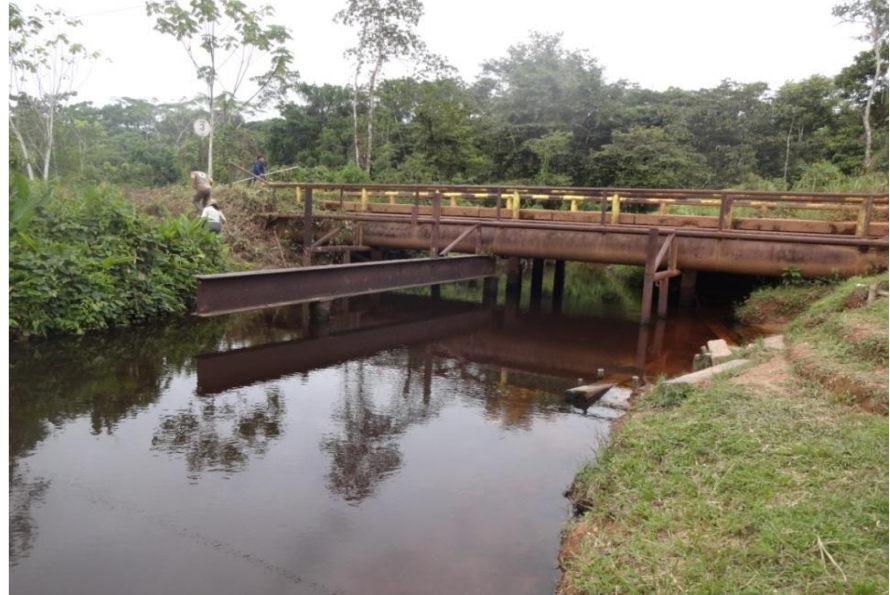
Distrito	Andoas	Provincia	Datem del Maraón	Departamento	Loreto
<p>FOTOGRAFÍA N.º 9 Sitio S0538</p>					
<p>Fecha: 03/03/2020</p>					
<p>Hora: 11:00 horas</p>					
<p>COORDENADAS UTM -WGS 84 – ZONA 18M</p>					
<p>Este (m): 340731</p>					
<p>Norte (m): 9689239</p>					
<p>Altitud (m s. n. m.): 208</p>					
<p>Precisión: ± 3 m</p>					
<p>DESCRIPCIÓN:</p> <p>Vista del punto de exposición de recreación (balneario), ubicado al lado del puente, a 1,62 km m al sureste del sitio S0538. La población utiliza la orilla de la quebrada como zona de recreación y balneario. Nota: Registro fotográfico tomado de la Ficha de reconocimiento N.º 142-2020-SSIM correspondiente al sitio S0356 durante la comisión de servicios con código de acción N.º 0001-3-2020-415.</p>

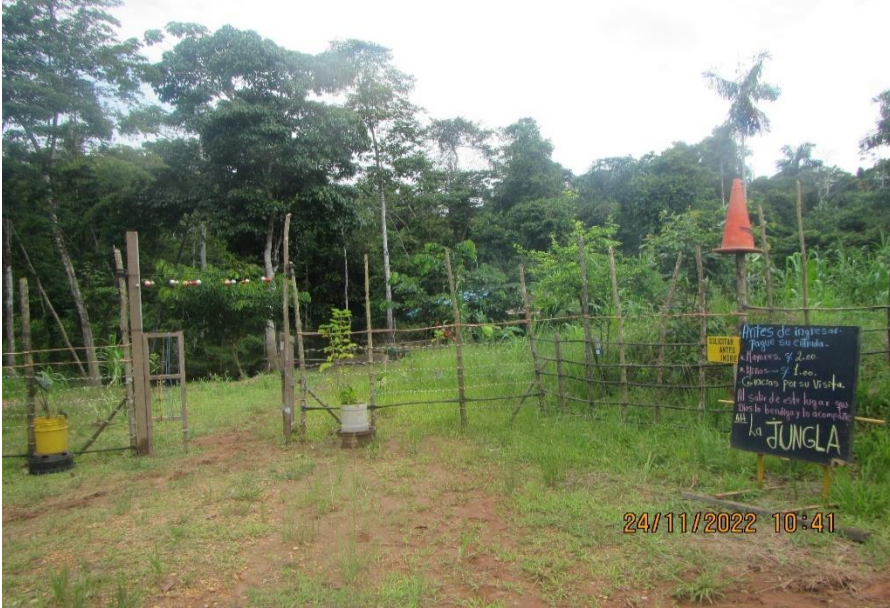
Distrito	Andoas	Provincia	Datem del Maraón	Departamento	Loreto
<p>FOTOGRAFÍA N.º 10 Sitio S0538</p>					
<p>Fecha: 24/11/2022</p>					
<p>Hora: 10:41 horas</p>					
<p>COORDENADAS UTM -WGS 84 – ZONA 18M</p>					
<p>Este (m): 340835</p>					
<p>Norte (m): 9689037</p>					
<p>Altitud (m s. n. m.): -</p>					
<p>Precisión: ± 3</p>					
<p>DESCRIPCIÓN:</p> <p>Vista del recreo campestre (zona de recreación), que incluye la quebrada Anapasa, ubicado a 1,84 km al sureste del sitio, aguas abajo de este. Nota: Registro fotográfico tomado durante levantamiento técnico de información para la «Ficha de para la estimación del nivel de riesgo» en la comisión de servicios con código de acción N.º 0001-11-2022-415.</p>
