EVALUACIÓN AMBIENTAL PARA LA IDENTIFICACIÓN DEL SITIO IMPACTADO POR ACTIVIDADES DE HIDROCARBUROS CON CÓDIGO S0538, UBICADO EN LA MICROCUENCA PAS-48, EN EL ÁMBITO DE LA CUENCA DEL RÍO PASTAZA, DISTRITO ANDOAS, PROVINCIA DATEM DEL MARAÑÓN Y DEPARTAMENTO DE LORETO

Ficha de reconocimiento N.º 015-2023-SSIM

INFORME N° 00033-2023-OEFA/DEAM-SSIM

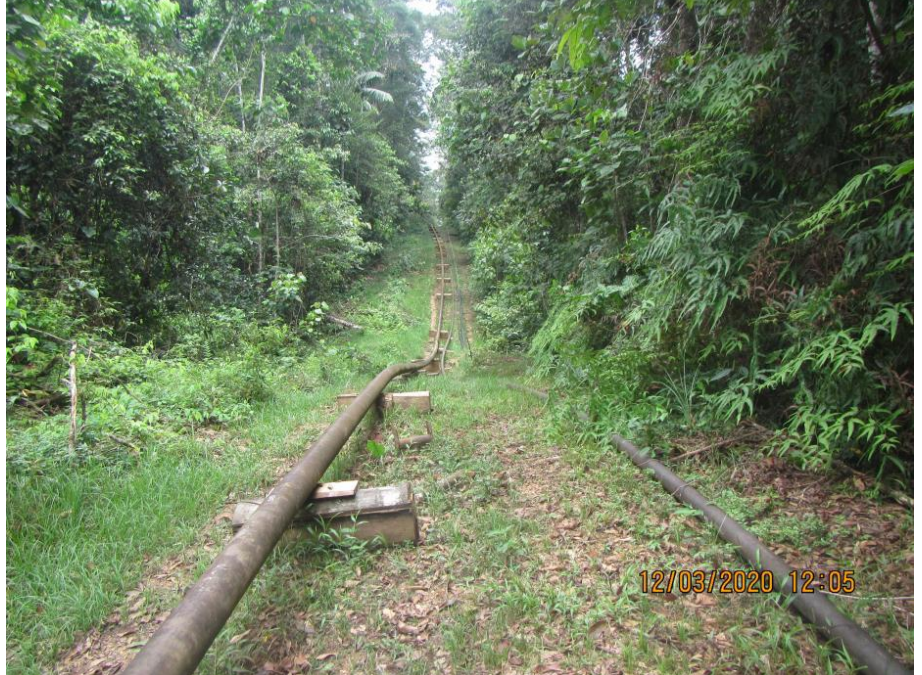
Distrito	Andoas	Provincia	Datem del Maraón	Departamento	Loreto
FOTOGRAFÍA N.º 11 Sitio S0538

Fecha: 12/03/2020					
Hora: 12:05 horas					
COORDENADAS UTM -WGS 84 – ZONA 18M					
Este (m): 340173					
Norte (m): 9690632					
Altitud (m s. n. m.): 232					
Precisión: ± 3 m					
DESCRIPCIÓN:		<p>Vista de los ductos provenientes de la Batería Capahuari Norte hasta la Estación recolectora (<i>Gathering Station</i>) de Andoas. Nota: Registro Fotográfico tomado de la Ficha de reconocimiento N.º 075-2020-SSIM correspondiente al sitio S0340 durante la comisión de servicios con código de acción N.º 0001-3-2020-415.</p>
