INFORME Nº508- 2013-OEFA/DE-SDCA

Identificación de pasivo ambiental del subsector hidrocarburos correspondiente a un pozo mal abandonado con código PERUPETRO R___1, ubicado en el Lote XX, distrito Zorritos, provincia Contralmirante

Villar, región Tumbes.

Identificación de un pasivo ambiental del subsector hidrocarburos correspondiente a un pozo con código PERUPETRO R___1 e identificado en campo como Pozo T-1, ubicado en el Lote SUBDIRECCIÓN XX (ex Lote XIV).

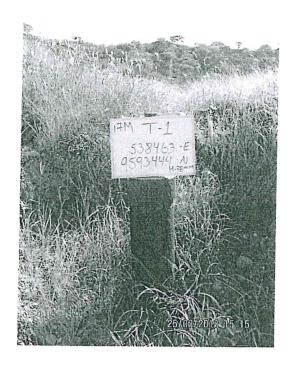
Durante la evaluación in situ realizada por el OEFA, se observó el pozo inactivo, el casing sobresaliendo a 0,50 m sobre el nivel del suelo y presenta concreto en la entrada del casing. No se percibió olores característicos a hidrocarburos, ni se observó suelo impregnado con hidrocarburo a nivel superficial, ya sea por derrame, fuga y/o afloramiento. Se encuentra dentro de propiedad privada en campo abierto (Ver anexos 1 y 2).

Fotografía N° 1. Pozo en Lote XX, código PERUPETRO R___1, identificado en campo como Pozo T-1.

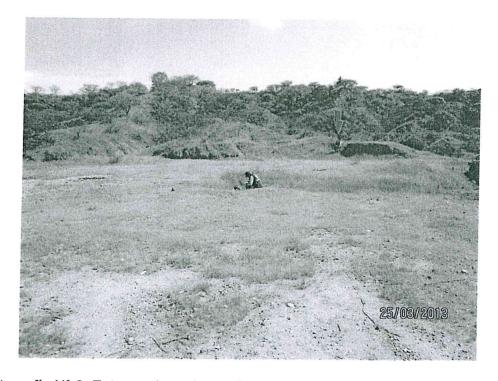
La zona donde se ubica el pozo (sector Zorritos) se caracteriza por tener una topografía variable entre plana y ligeramente ondulada, de colinas aledañas redondeadas. El área se encuentra rodeada de pasto natural y en los alrededores especies forestales como algarrobos. No se observa escorrentia superficial.

Fotografía N° 2. Entorno circundante al pozo, se observa vegetación abundante.

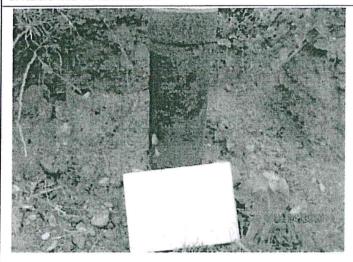
3. REGISTRO FOTOGRÁFICO

Pozo inactivo y representado por un casing rellenado con cemento, no se conoce su estado ambiental y está ubicado en el lado Este de la plataforma conservada del Pozo № RT-32. Cuenta con acceso carretero directo.

Inadecuado abandono de pozo por antigua actividad de exploración y explotación de hidrocarburos

El pozo inactivo no cuenta con su estado ambiental.
