**INFORME N° 006-2013-OEFA/DE-SDCA**

ASUNTO : Identificación de pasivo ambiental del subsector hidrocarburos correspondiente a un pozo mal abandonado con código PERUPETRO T2380, ubicado en el Lote VII, distrito La Brea, provincia Talara, región Piura.

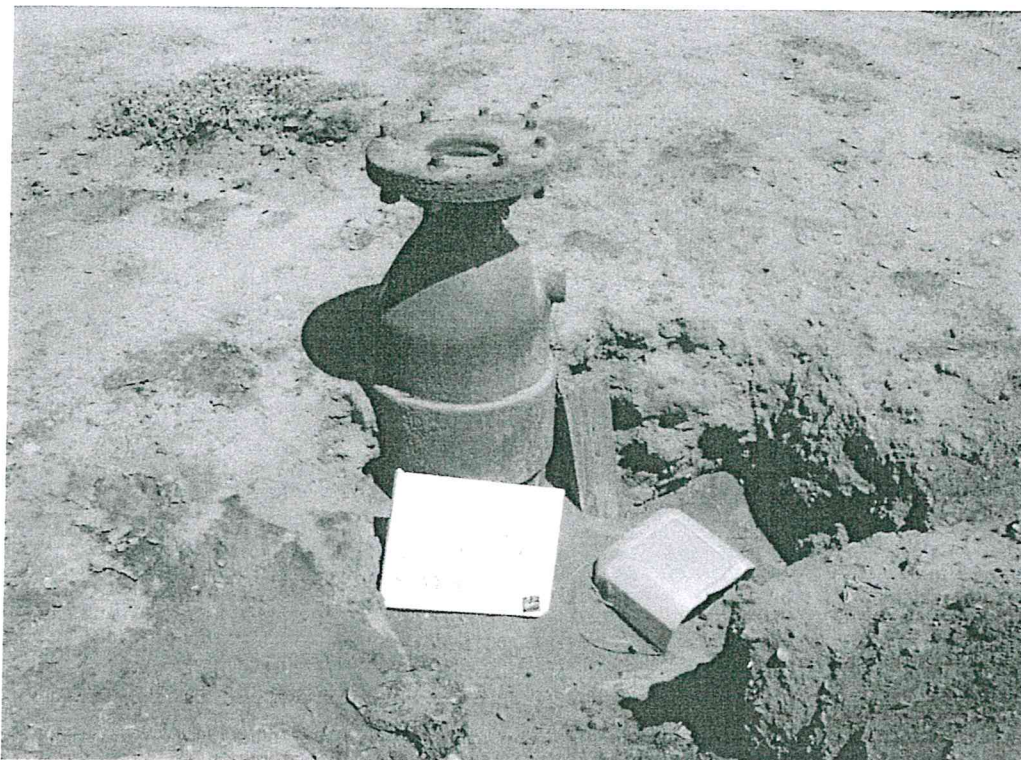
Durante la evaluación in situ realizada por el OEFA, se observó un pozo inactivo, con casing y brida corroídos de 0,97 m sobre el nivel del terreno y sin terraplén habilitado. No presenta válvulas ni tapones que aseguren el hermetismo requerido para su abandono. No se observó afloramiento de líquidos ni suelo impregnado con hidrocarburo a nivel superficial, ni tampoco se percibe olores característicos a hidrocarburos. (Ver anexos 1, 2 y 3).

Fotografía N° 1. Pozo mal abandonado con código UWI T2380, se observa casing con brida, no está sellado herméticamente, su estructura presenta corrosión.

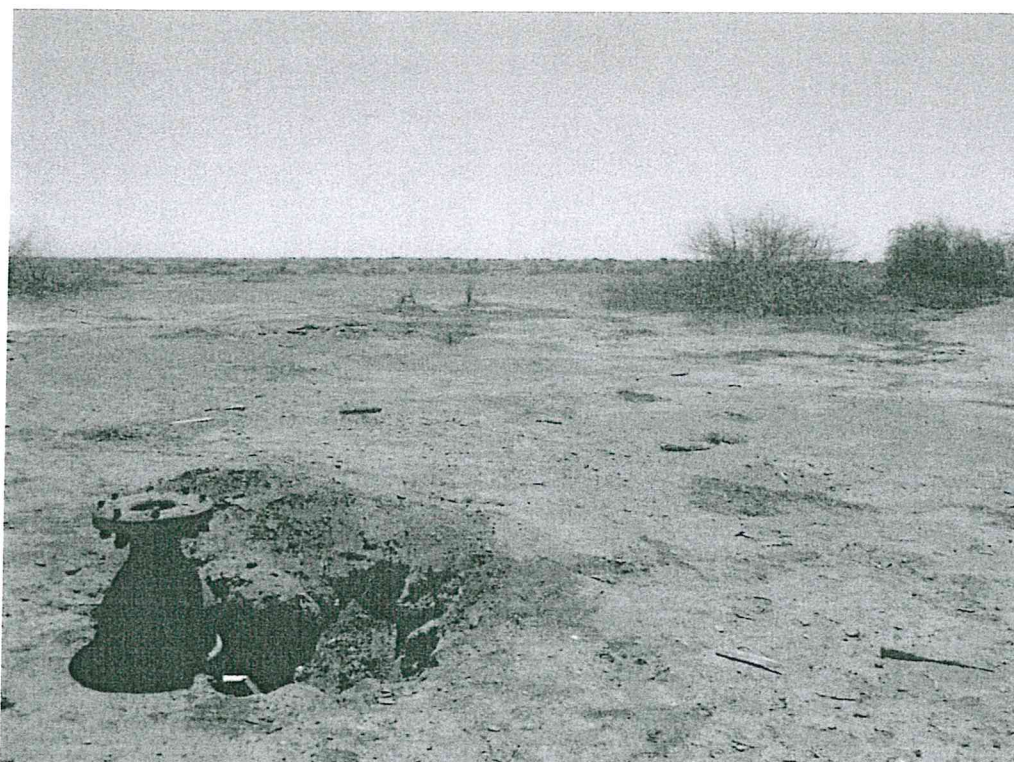
Fotografía N° 2. Vista panorámica de la ubicación del pozo abandonado, área desértica y de relieve plano con poca vegetación.

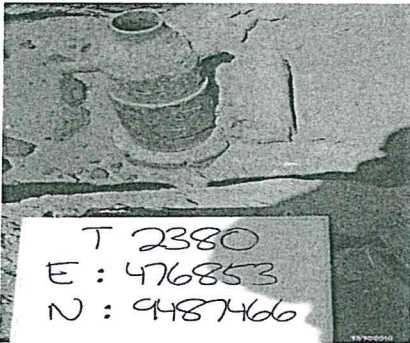
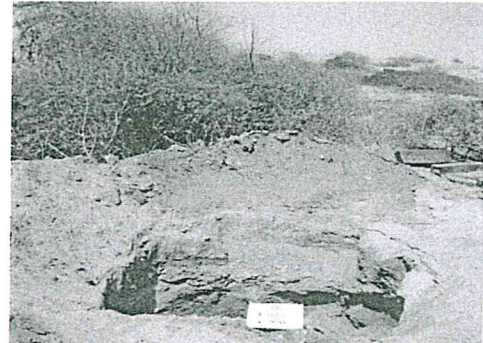
**3. REGISTRO FOTOGRÁFICO**

Pozo ATA, con casing y cabezal corroído y cortado, con fluido en el fondo, cantina destruida con restos de madera, sin acceso vehicular y vegetación seca en la zona.
