**INFORME N° 13-2013-OEFA/DE-SDCA**

ASUNTO : Identificación de pasivo ambiental del subsector hidrocarburos correspondiente a un pozo mal abandonado con código PERUPETRO T2293, ubicado en el Lote VII, distrito La Brea, provincia Talara, región Piura.

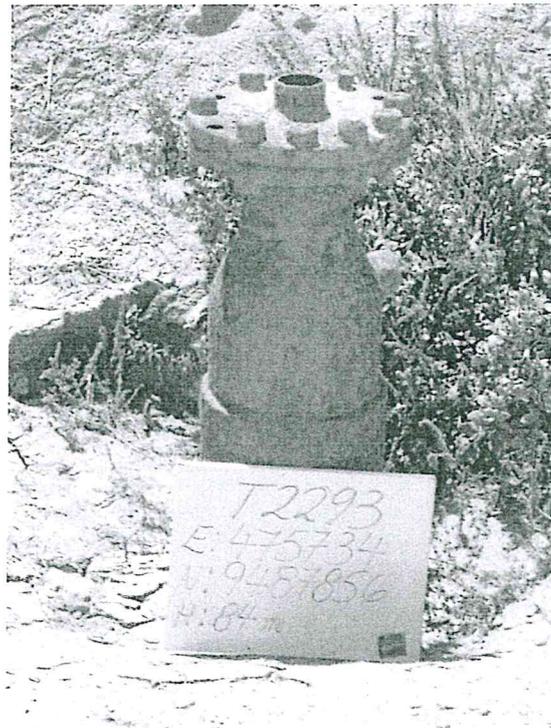
Durante la evaluación in situ realizada por el OEFA, se observó un pozo inactivo sin terraplén habilitado, con casing y brida de 0,85 m sobre el nivel terreno, no presenta válvulas ni tapones que aseguren el hermetismo requerido para su abandono. No se observó afloramiento de líquidos ni suelo impregnado con hidrocarburo a nivel superficial, ni tampoco se perciben olores característicos a hidrocarburos. (Ver anexos 1, 2 y 3)

Fotografía N° 1. Pozo inactivo mal abandonado con código UWI T2293, se observa casing con brida corroído de 0,85 m de alto.

Pozo inactivo mal abandonado, se observa casing con brida de 0,85 m de alto corroído, no está sellado herméticamente. No hay afloramiento ni presenta olores característicos a hidrocarburos.

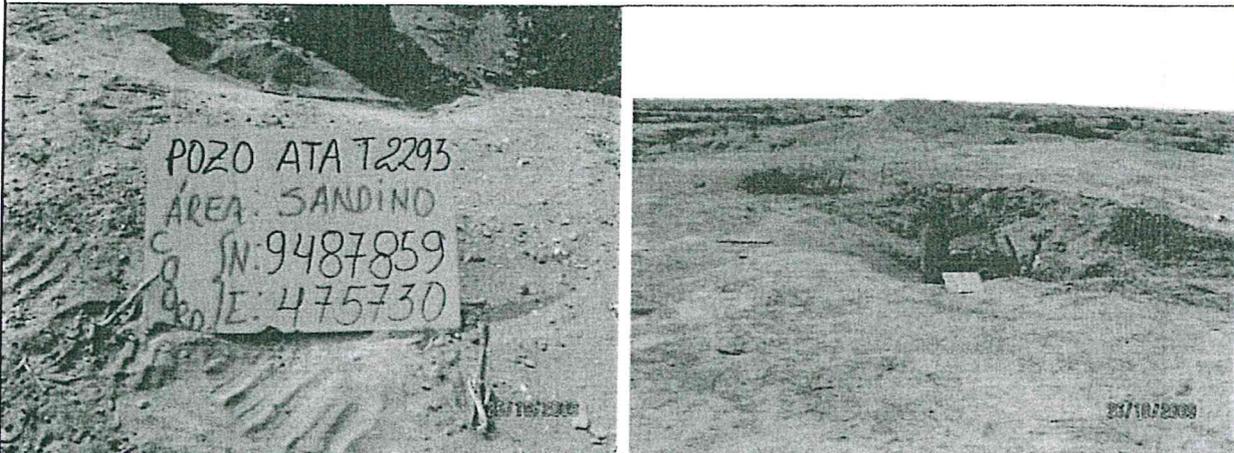
**3. REGISTRO FOTOGRÁFICO**

Pozo ATA, ubicado con el casing con brida abierta y expuesto unos 90 cm sobre la superficie del suelo; con terraplén. Este pozo es colindante a una vía de acceso que 4893. La vegetación predominante, en la zona, es el faique (*Acacia sp*) y algarrobo (*Prosopis sp*).

El inadecuado abandono del pozo.
