INFORME N° 500 2013-OEFA/DE-SDCA

ASUNTO : Identificación de pasivo ambiental del subsector hidrocarburos correspondiente a un pozo mal abandonado con código PERUPETRO T3256, ubicado en el Lote VII, distrito La Brea, provincia Talara, región Piura.

Identificación de un pasivo ambiental del subsector hidrocarburos correspondiente a un pozo con código PERUPETRO T3256 e identificado en campo como Pozo T 3256, ubicado en el Lote VII.

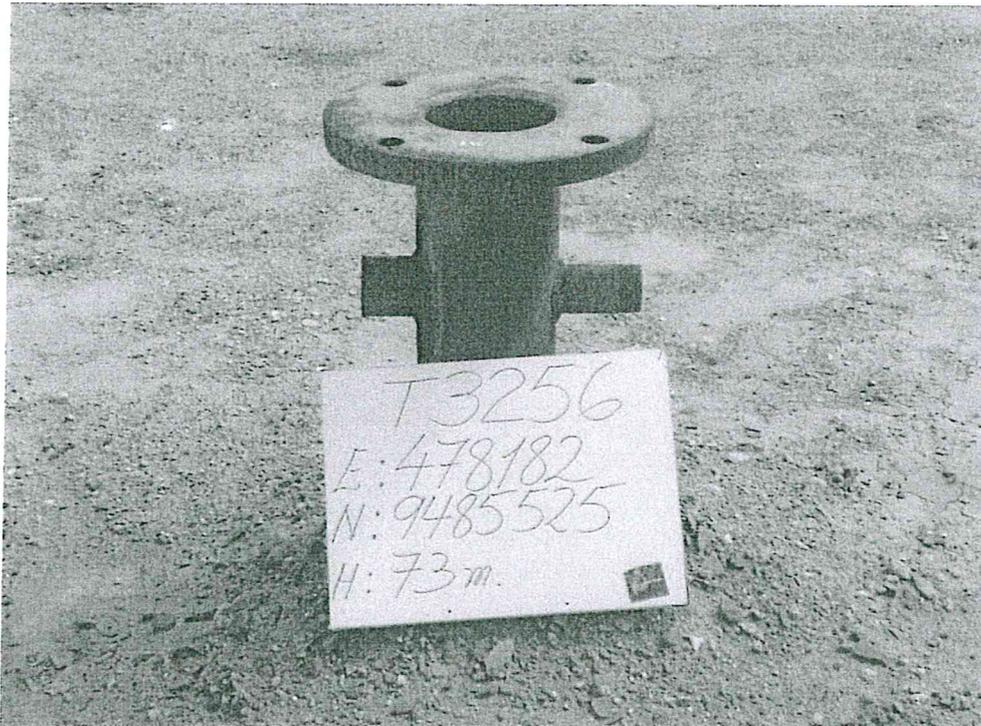
Durante la evaluación in situ realizada por el OEFA, se observó un pozo inactivo que se encuentra en terraplén habilitado cercano a la zona denominada San Juan, próxima a la ex batería 70, con casing y brida corroídos de 0,49 m sobre el nivel del terreno, sin válvulas ni tapones que aseguren el hermetismo requerido para su abandono. No se observó afloramiento

de líquidos ni suelo impregnado con hidrocarburo a nivel superficial, ni tampoco se percibe olores característicos a hidrocarburos. (Ver anexos 1, 2 y 3)

Fotografía N° 1. Pozo abandonado T3256, no sellado y con presencia de óxido en su estructura.

En ese sentido, de la revisión de los antecedentes y las observaciones en campo se tiene que el pozo se encuentra mal abandonado, toda vez que no se encontró registro de la existencia de tapones de abandono que aseguren el hermetismo y condiciones seguras para el abandono, conforme se establece en el Reglamento de Exploración y Explotación de Hidrocarburos, aprobado con D.S. N° 032-2004-EM.

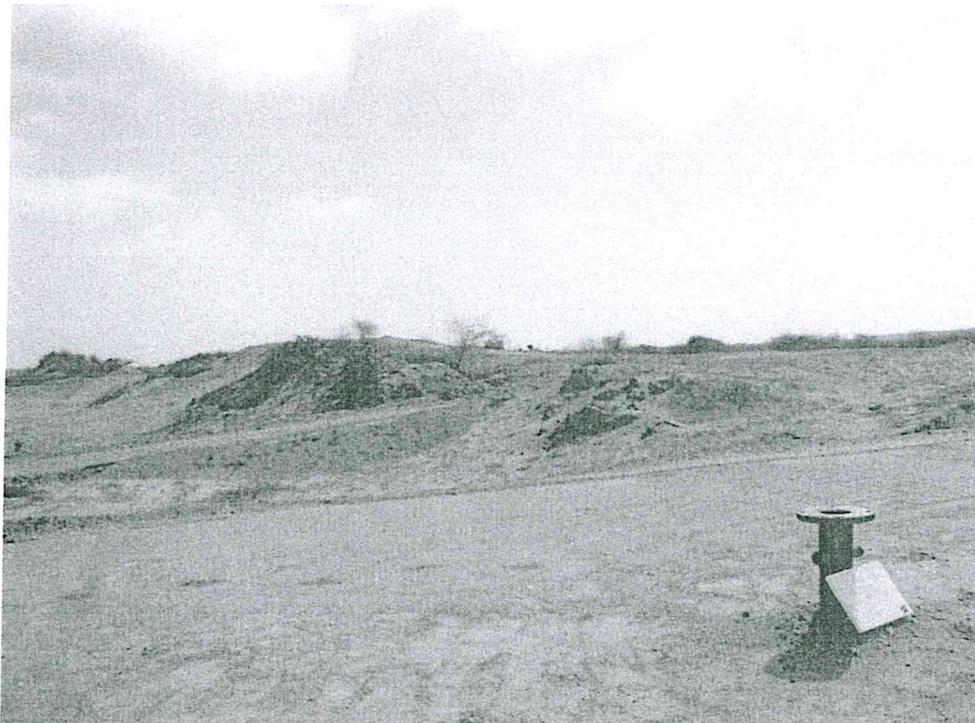
Existe peligro de ocasionar daños en la integridad física de las personas producto de caídas y/o golpes debido al estado en que se encuentra el pozo.

Fotografía N° 2. Vista panorámica de la ubicación del pozo, área de relieve plano sin delimitación ni señales de prevención.

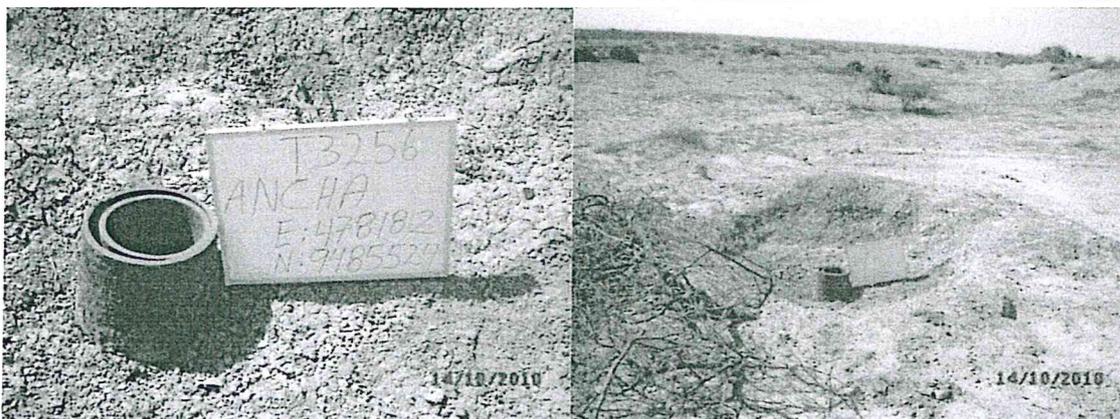
3. REGISTRO FOTOGRÁFICO

El pozo ATA T3256 se encuentra sin cabezal y casing descubierto sobre nivel de superficie. El pozo tiene acceso y plataforma. En superficie se visualiza suelo impregnado con hidrocarburos.

Pozo mal abandonado
