**INFORME N° 07-2013-OEFA/DE-SDCA**

ASUNTO : Identificación de pasivo ambiental del subsector hidrocarburos correspondiente a un pozo mal abandonado con código PERUPETRO T2695, ubicado en el Lote VII, distrito La Brea, provincia Talara, región Piura.

FECHA : San Isidro, **29 NOV. 2013**

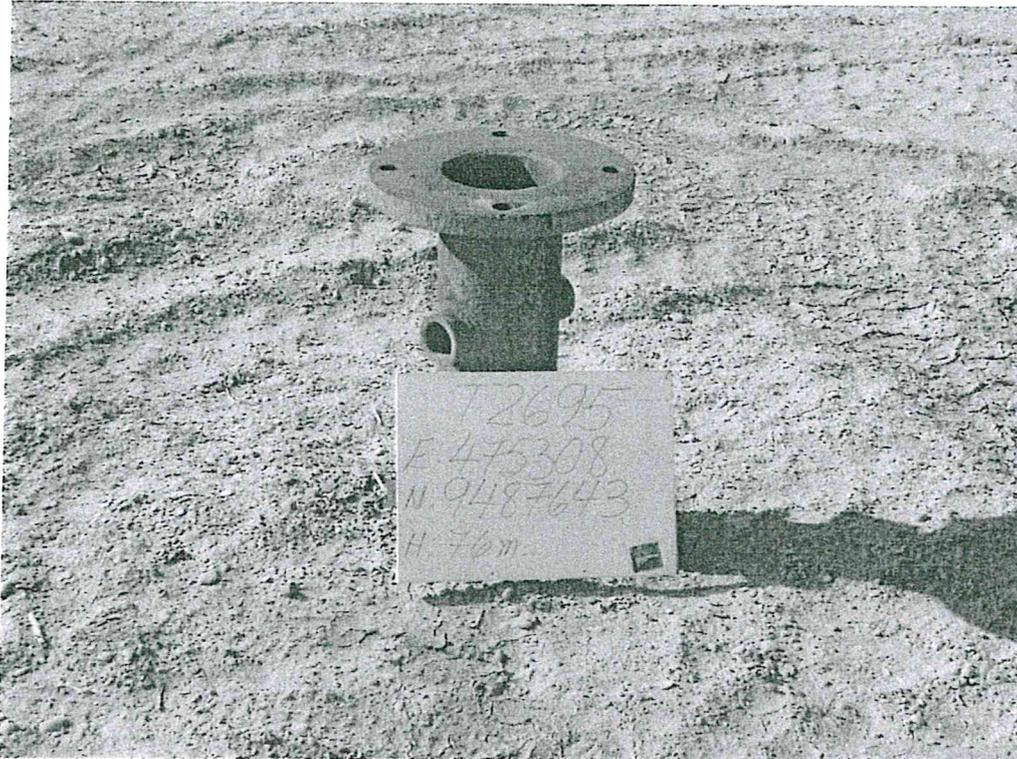
Durante la evaluación in situ realizada por el OEFA, se observó un pozo inactivo, con casing y brida de 0,55 m sobre nivel del suelo, en un área habilitada como terraplén, sin válvulas ni tapones que aseguren el hermetismo requerido para su abandono. No se observó afloramiento de líquidos ni suelo impregnado con hidrocarburo a nivel superficial, ni tampoco se percibe olores característicos a hidrocarburos. (Ver anexos 1, 2 y 3).

Fotografía N° 1. Pozo abandonado con código UWI T2695, se observa casing con brida, no se encuentra sellado herméticamente.

En ese sentido, de la revisión de los antecedentes y las observaciones en campo se tiene que el pozo se encuentra mal abandonado, toda vez que no se encontró registro de tapones de abandono que aseguren el hermetismo y condiciones seguras para el abandono, conforme se establece en el Reglamento de Exploración y Explotación de Hidrocarburos, aprobado con D.S. N° 032-2004-EM.

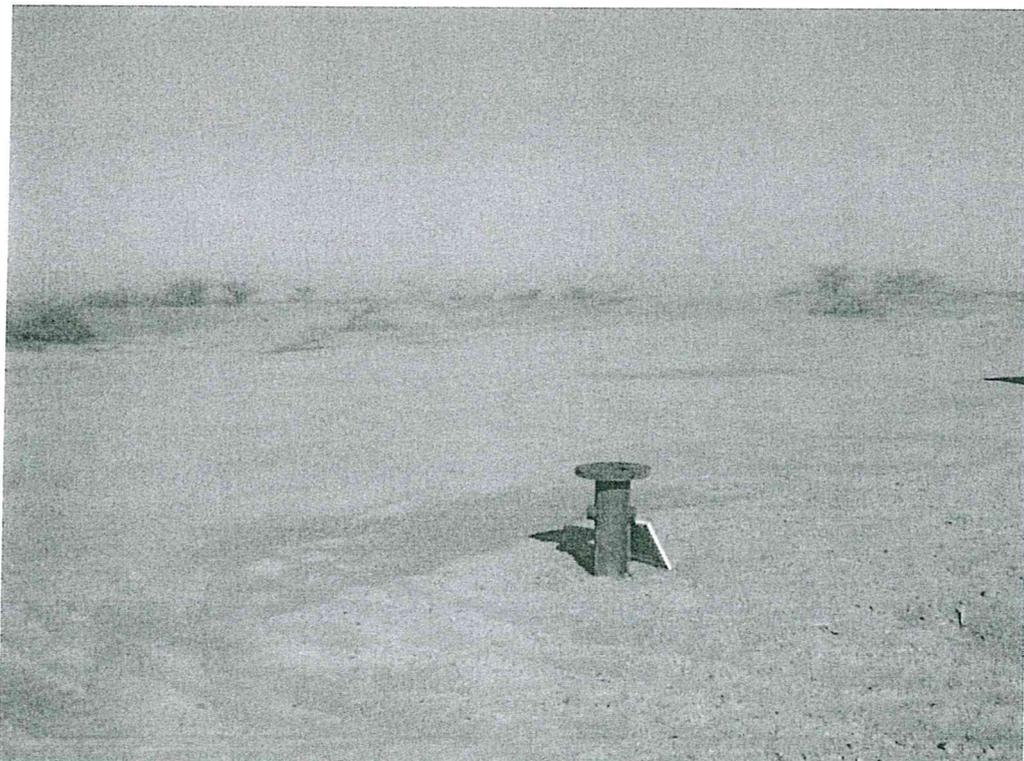
Fotografía N° 2. Vista panorámica del área circundante al pozo, acondicionado como terraplén, de poca vegetación.

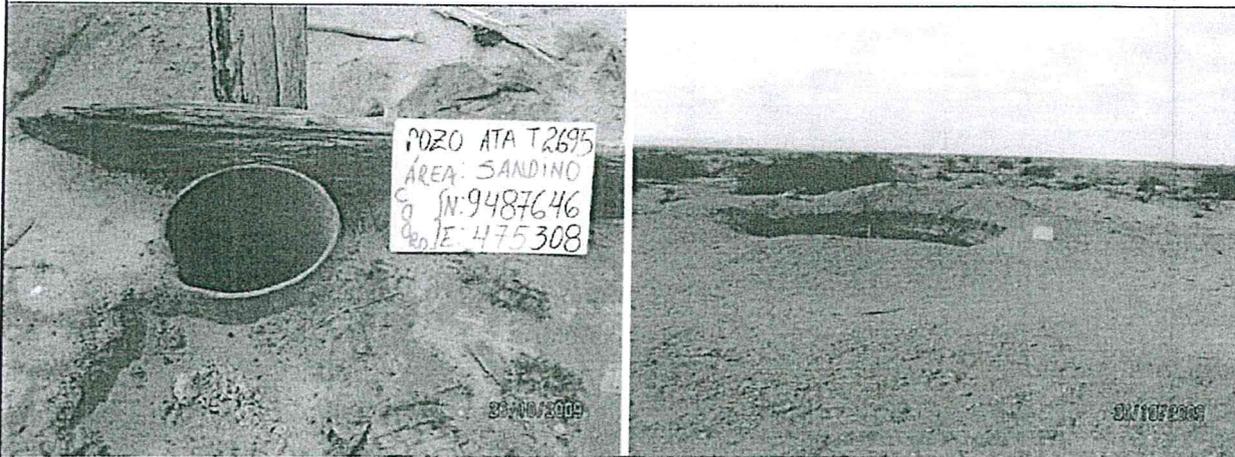
**3. REGISTRO FOTOGRÁFICO**

Pozo ATA, ubicado con el casing cortado, abierto, emana gas y expuesto sobre la superficie del suelo; con terraplén y hay presencia de suelo con hidrocarburo. Este pozo es colindante a una quebrada seca. La vegetación predominante, en la zona, es el faique (*Acacia sp*) y bichayo (*Capparis scabrida*).

El inadecuado abandono del pozo.
