**INFORME N° 193-2013-OEFA/DE-SDCA**

ASUNTO : Identificación de pasivo ambiental del subsector hidrocarburos correspondiente a un pozo mal abandonado con código PERUPETRO T3338, ubicado en el Lote VII, distrito La Brea, provincia Talara, región Piura.

Identificación de un pasivo ambiental del subsector hidrocarburos correspondiente a un pozo con código PERUPETRO T3338 e identificado en campo como Pozo T 3338, ubicado en el Lote VII.

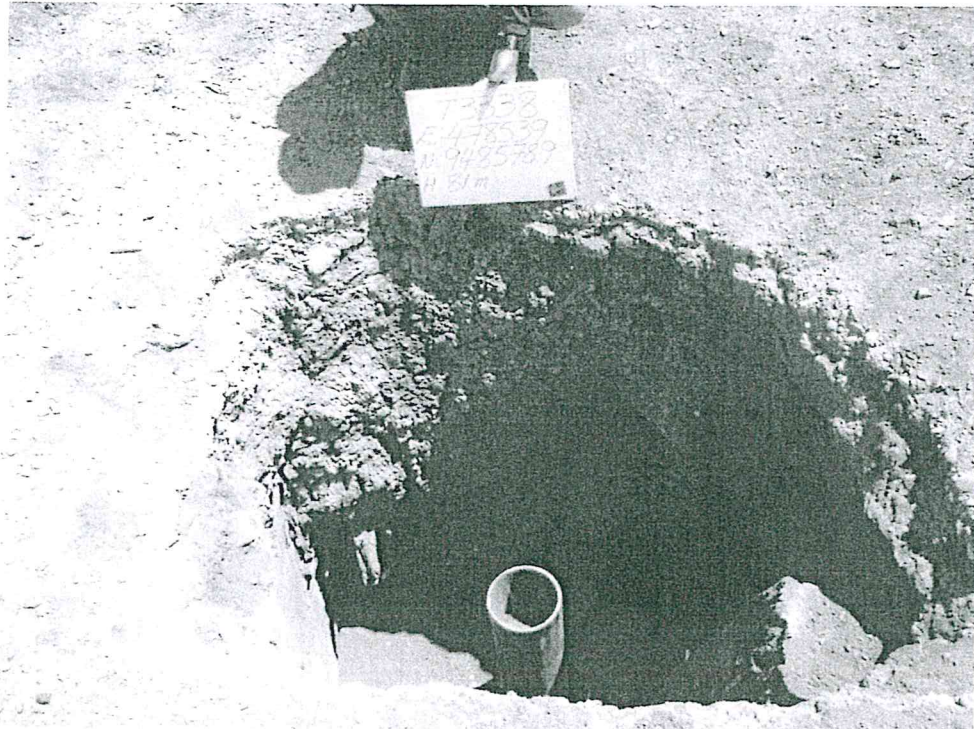
Durante la evaluación in situ realizada por el OEFA, se observó un pozo inactivo sin terraplén habilitado, sin cabezal, con casing de revestimiento a nivel del suelo y tubo interno de 1,5 m de alto. El pozo está dentro de un hoyo de aproximadamente 3 m de profundidad y el área alterada es de aproximadamente 2,2 m². No se observó afloramiento de líquidos ni suelo

impregnado con hidrocarburo a nivel superficial, ni tampoco se percibe olores característicos a hidrocarburos. (Ver anexos 1, 2 y 3).

Fotografía N° 1. Pozo mal abandonado con código UWI T3338, se encuentra dentro de hoyo de aproximadamente 3 m de profundidad.

En ese sentido, de la revisión de los antecedentes y las observaciones en campo se tiene que el pozo se encuentra mal abandonado, toda vez que no se encontró registro de la existencia de tapones de abandono que aseguren el hermetismo y condiciones seguras para el abandono, conforme se establece en el Reglamento de Exploración y Explotación de Hidrocarburos, aprobado con D.S. N° 032-2004-EM.

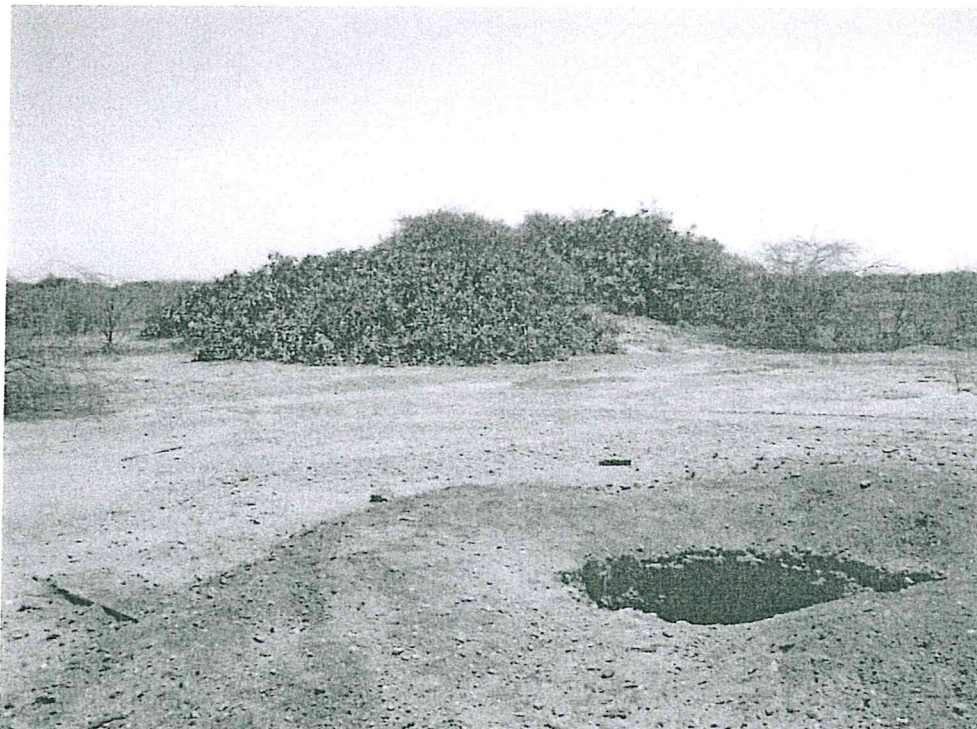
Existe peligro de ocasionar daños en la integridad física de las personas producto de caídas y/o golpes debido al estado en que se encuentra el pozo.

Fotografía N° 2. Área circundante al pozo mal abandonado, no se visualiza señales ni cercos de prevención.

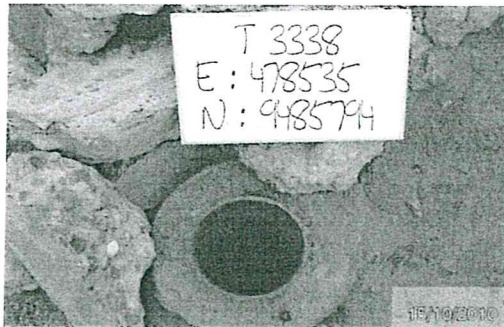
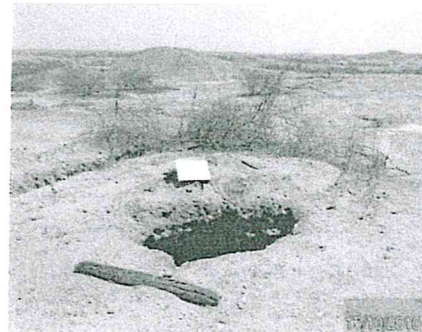
3. REGISTRO FOTOGRÁFICO

Pozo ATA, con casing tapado con piedras, restos de madera, sin acceso vehicular y vegetación seca en la zona.

Inadecuado Abandono de Pozo
