**INFORME N° 148-2013-OEFA/DE-SDCA**

ASUNTO : Identificación de pasivo ambiental del subsector hidrocarburos correspondiente a un pozo mal abandonado con código PERUPETRO T2378, ubicado en el Lote VII, distrito La Brea, provincia Talara, región Piura.

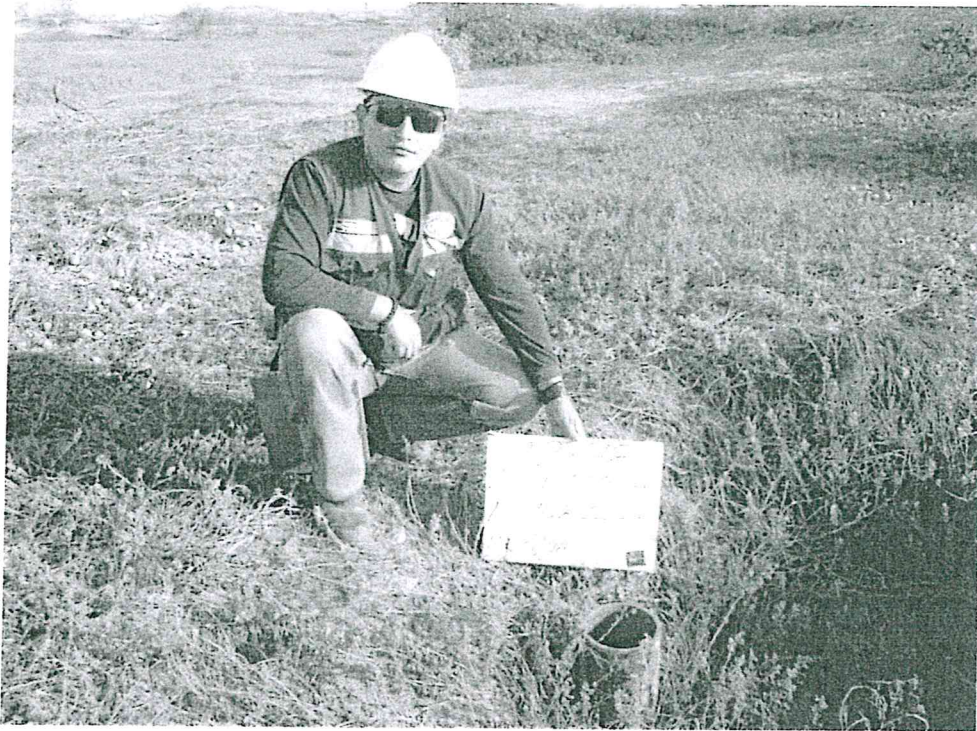
Durante la evaluación in situ realizada por el OEFA, se observó un pozo inactivo, sin terraplén habilitado ni cabezal. El casing de 6 pulgadas de diámetro con tubo corroído de 0,3 m sobre el nivel del terreno, sin válvulas ni tapones que aseguren el hermetismo requerido para su abandono. Se encuentra dentro de un hoyo de 0,7 m de profundidad. No hay afloramiento de

líquidos ni se percibe emisión de gas. Presencia de vegetación en las zonas adyacentes al pozo. (Ver anexos 1, 2 y 3).

Fotografía N° 1. Pozo mal abandonado con código UWI T2378, sin cabezal, con casing corroído y no sellado, cubierto por la vegetación.

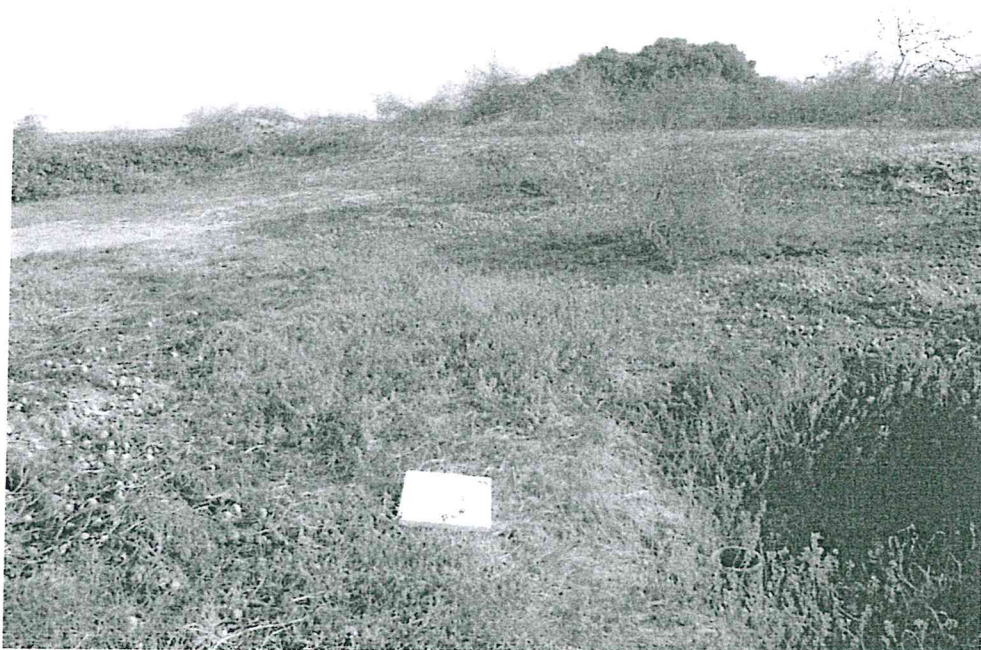
Fotografía N° 2. Vista panorámica de la ubicación del pozo T2378, zona adyacente al pozo presenta vegetación autóctona.

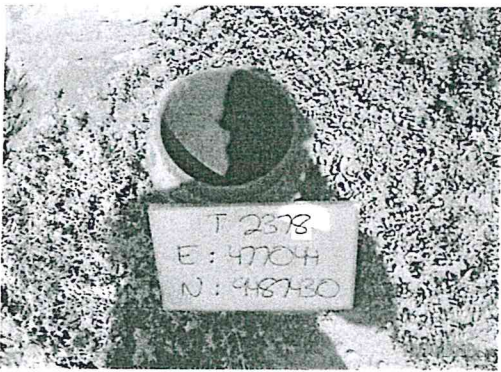
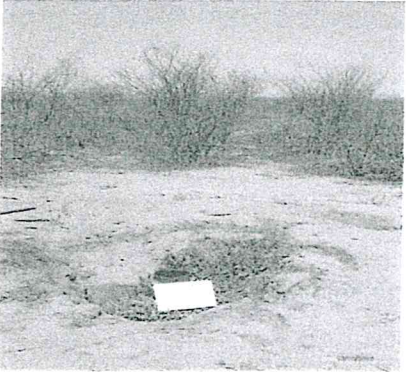
<b>Osinergmin</b> <small>Organismo Supervisor de la Inversión en Energía y Minería</small>	<b>FICHA DE IDENTIFICACIÓN DE PASIVOS AMBIENTALES</b>		Código : F2-GFHL-UMAL-PE-03 Revisión : 01
			Fecha : 05-08-09 Página : 1 de 1
Número: 1389		Fecha: 13/10/2010	
<b>1. LOCALIZACIÓN</b>			
Lote: VII			
Área de Producción : LOMITOS			
Distrito: Pariñas		Provincia: Talara	Región: Piura
Identificación del Pozo según PERUPETRO : T2378			
Coordenadas UTM Insitu (Sistema WGS-84)			Zona
Norte	Este		17
9487430	477044		
<b>2. DESCRIPCIÓN DEL PASIVO AMBIENTAL</b>			
Pozo ATA, con casing cortado, con fluido en el fondo, cantina destruida con restos de madera. sin acceso vehicular y vegetación seca en la zona			
<b>3. REGISTRO FOTOGRÁFICO</b>
