**INFORME N° 004-2013-OEFA/DE-SDCA**

ASUNTO : Identificación de pasivo ambiental del subsector hidrocarburos correspondiente a un pozo mal abandonado con código PERUPETRO T3258, ubicado en el Lote VII, distrito La Brea, provincia Talara, región Piura.

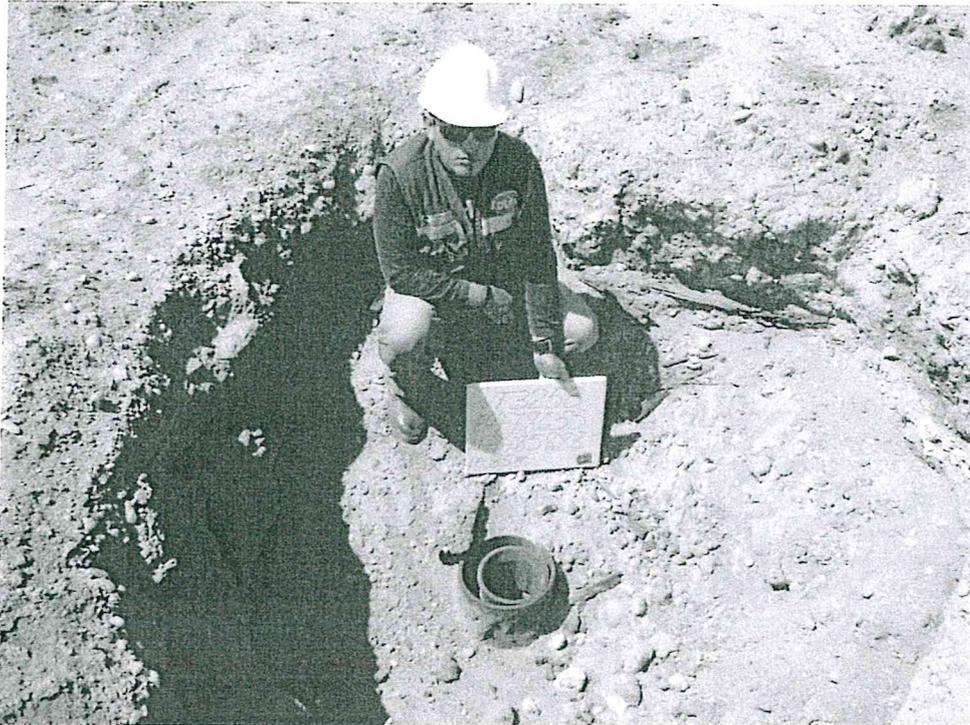
Durante la evaluación in situ realizada por el OEFA, se observó un pozo inactivo, sin terraplén habilitado, con casing de revestimiento y tubo interior con diámetros de 9,8 y 6,8 pulgadas respectivamente en estado corroído, sin válvulas ni tapones que aseguren el hermetismo requerido para su abandono. No se observó afloramiento de líquidos ni suelo impregnado con hidrocarburo a nivel superficial, ni tampoco se percibe olores característicos a hidrocarburos. El pozo se encuentra dentro de un hoyo de 0,79 m de profundidad. (Ver anexos 1, 2 y 3).

Fotografía N° 1. Pozo mal abandonado con código UWI T3258, sin cabezal y no sellado herméticamente.

- El pozo con código PERUPETRO T3258 e identificado en campo como Pozo T 3258, ubicado en el Lote VII es un pasivo ambiental del subsector hidrocarburos, por ser un pozo mal abandonado que no se encuentra herméticamente cerrado, ni en condiciones seguras, de acuerdo a lo establecido en el Reglamento de las Actividades de Exploración y Explotación de Hidrocarburos, aprobado con D.S. N° 032-2004-EM.
- Los resultados de la estimación del nivel de riesgo de este pasivo ambiental determinan que, el nivel de riesgo para la salud es BAJO, el nivel de riesgo para la seguridad de la población es BAJO y el nivel de riesgo para la calidad del ambiente es BAJO.

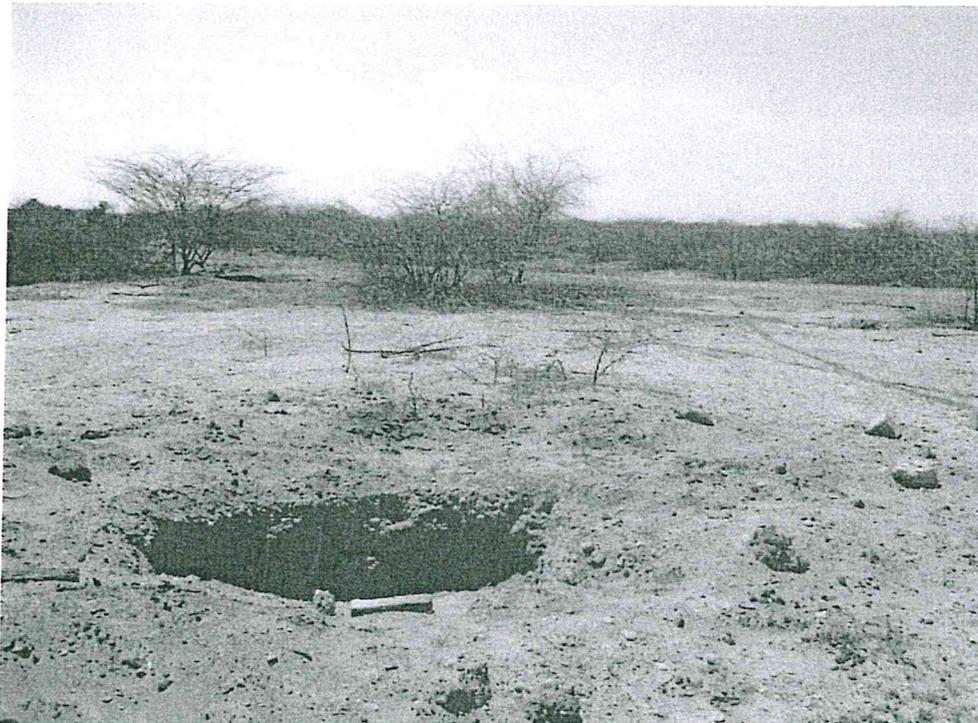
Fotografía N° 2. Vista panorámica de la ubicación del pozo mal abandonado. El pozo se encuentra dentro de un hoyo de 0,79 m de profundidad, no se visualiza señales ni delimitación de la zona.

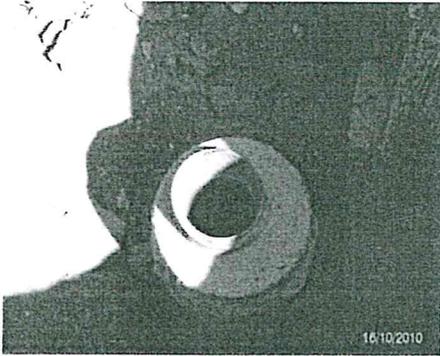
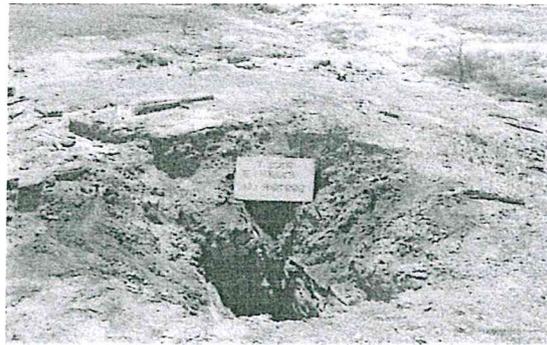
3. REGISTRO FOTOGRÁFICO

Pozo ATA, con casing y cabezal corroido y cortado, con fluido en el fondo, cantina destruida con restos de madera, sin acceso vehicular y vegetación seca en la zona.
