Ministerio
del AmbienteOrganismo de Evaluación y
Fiscalización Ambiental - OEFA"Año de la Inversión para el Desarrollo Rural y la Seguridad Alimentaria"
"Decenio de las Personas con Discapacidad en el Perú"**INFORME N° 644 - 2013-OEFA/DE-SDCA**

ASUNTO : Identificación de pasivo ambiental del subsector hidrocarburos, correspondiente a un pozo mal abandonado con código PERUPETRO T2522, ubicado en el Lote VII, en el distrito de La Brea de la provincia Talara del departamento de Piura.

FECHA : San Isidro, 27 DIC. 2013

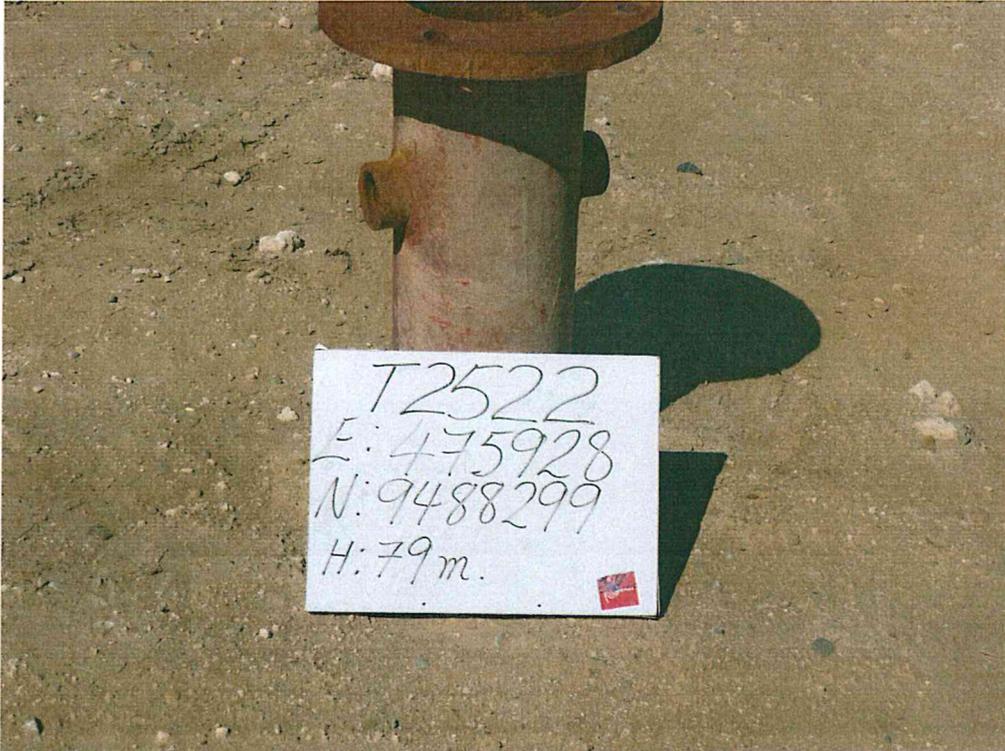
Durante la evaluación in situ realizada por el OEFA el 20 de julio de 2013, se observó un pozo inactivo, que se encuentra en una zona acondicionada de relieve plano. Asimismo, se observó que el casing con brida sobresale 0,67 m sobre el nivel del suelo; que el pozo no tiene cabezal ni válvulas, y que se encuentra al descubierto. Sin embargo, no se observó afloramiento de líquidos ni suelo impregnado con hidrocarburo a nivel superficial, ni tampoco se percibieron olores característicos a hidrocarburos (ver anexos 1, 2 y 3).

Fotografía N° 1. Pozo mal abandonado no sellado herméticamente, presenta casing y brida corroídos.

En ese sentido, de la revisión de los antecedentes y las observaciones en campo se tiene que el pozo se encuentra mal abandonado, toda vez que no se encuentra herméticamente cerrado ni en condiciones seguras para el abandono, conforme se establece en el Decreto Supremo N° 032-2004-EM - Reglamento de las Actividades de Exploración y Explotación de Hidrocarburos.

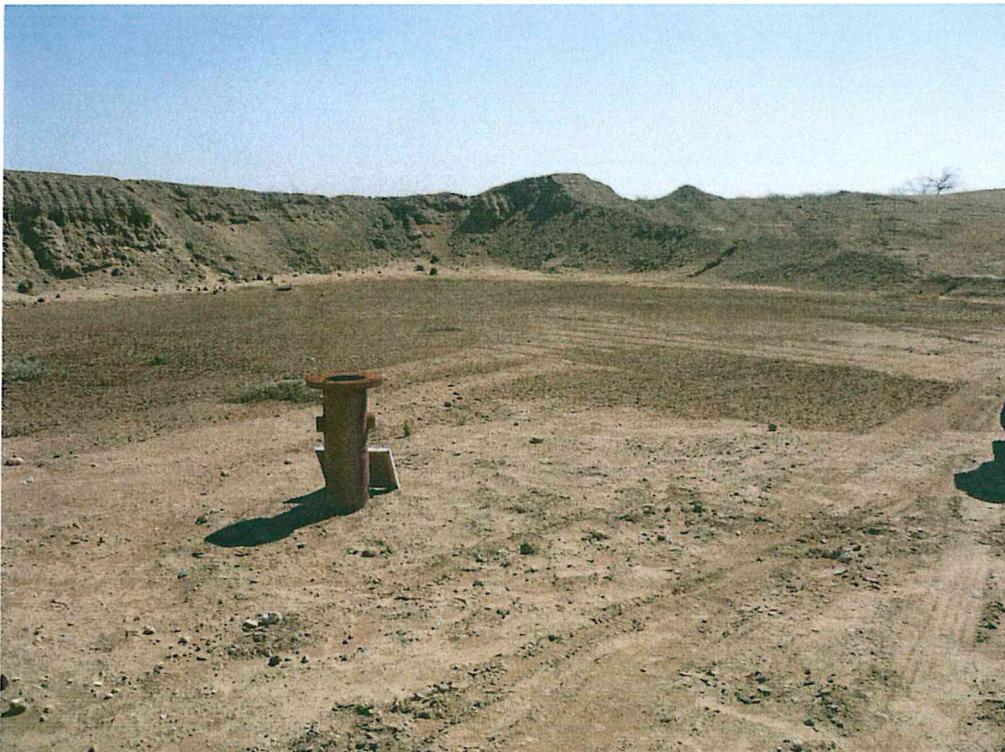
Fotografía N° 2. Zona acondicionada formando un terraplén, se encuentra entre lomas de escasa vegetación, no se evidencia presencia de residuos de hidrocarburo.

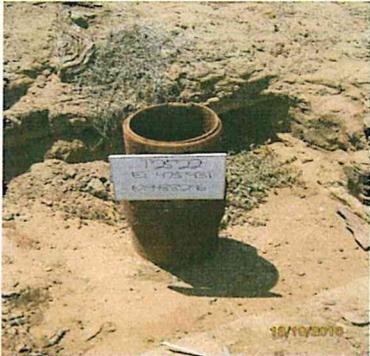
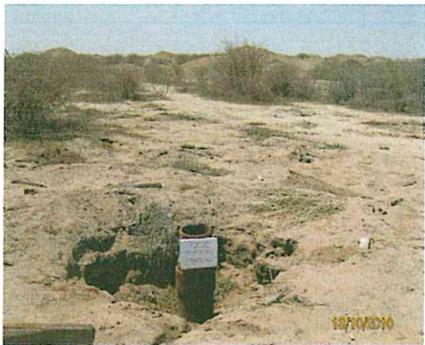
3. REGISTRO FOTOGRÁFICO		
<div style="display: flex; justify-content: space-around;">

2. DESCRIPCIÓN DEL PASIVO AMBIENTAL		
Pozo ATA, con casing y cabezal corroído, con fluido en el fondo, cantina destruida con restos de madera, sin acceso vehicular y vegetación seca en la zona.

</div>		
4. CAUSA / ORIGEN		
Inadecuado Abandono de Pozo
