Ministerio  
del AmbienteOrganismo de Evaluación y  
Fiscalización Ambiental - OEFA"Año de la Inversión para el Desarrollo Rural y la Seguridad Alimentaria"  
"Decenio de las Personas con Discapacidad en el Perú"**INFORME N° 635 - 2013-OEFA/DE-SDCA**

ASUNTO : Identificación de pasivo ambiental del subsector hidrocarburos, correspondiente a un pozo mal abandonado con código PERUPETRO R\_13, ubicado en el Lote XX, en el distrito de Zorritos de la provincia Contralmirante Villar del departamento de Tumbes.

FECHA : San Isidro, 27 DIC. 2013

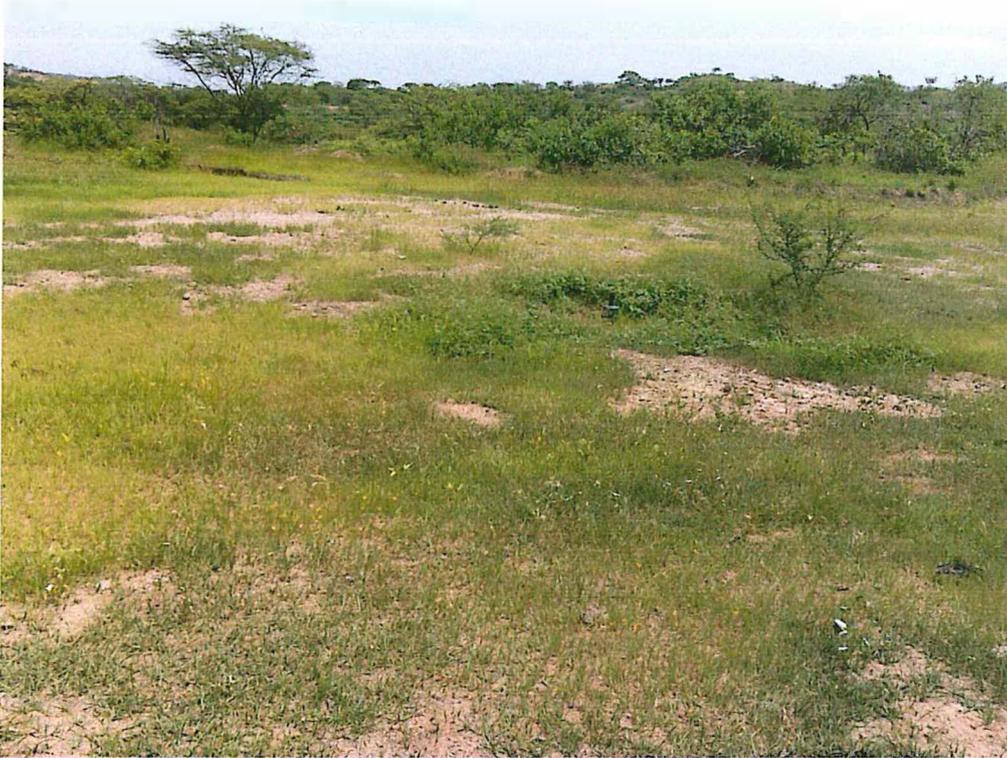
Fotografía N° 1. Vista panorámica del área circundante al pozo, se observa la presencia de vegetación propia de la zona.

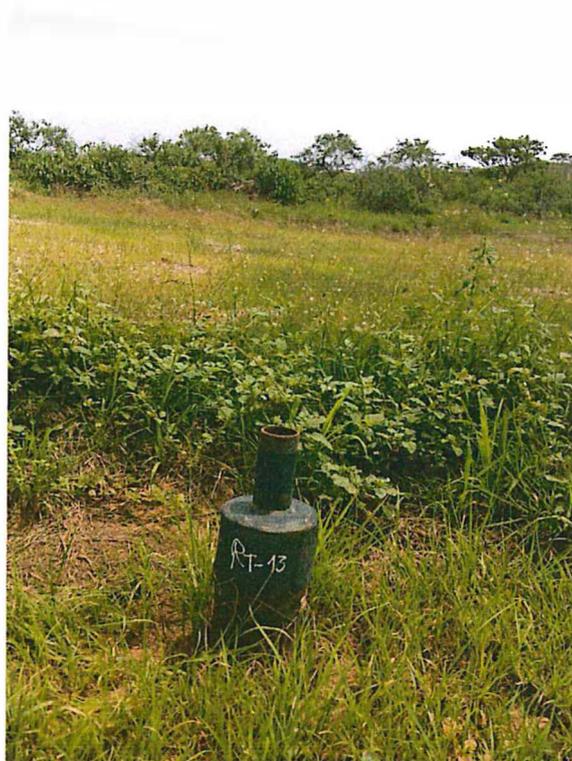
Durante la evaluación in situ realizada por el OEFA el día 24 de marzo de 2013, se observó un pozo inactivo, con el casing y reducción que sobresalen aproximadamente 0,40 m sobre el nivel del suelo. Asimismo, se observó que no cuenta con terraplén habilitado y que no presenta cabezal ni válvulas que aseguren el hermetismo requerido para su abandono. Sin embargo, no se observó afloramiento de líquidos, ni suelo impregnado con hidrocarburo a nivel superficial, ni tampoco se percibieron olores característicos a hidrocarburos (ver anexos 1, 2 y 3).

Fotografía N° 2. Pozo con código PERUPETRO R\_\_13 e identificado en campo como Pozo RT-13, no está sellado herméticamente y no se evidencia residuos de hidrocarburos impregnados en el suelo.

En ese sentido, de la revisión de los antecedentes y las observaciones en campo se tiene que el pozo se encuentra mal abandonado, toda vez que no se encuentra herméticamente cerrado ni en condiciones seguras para el abandono, conforme se establece en el Decreto Supremo N° 032-2004-EM - Reglamento de las Actividades de Exploración y Explotación de Hidrocarburos.

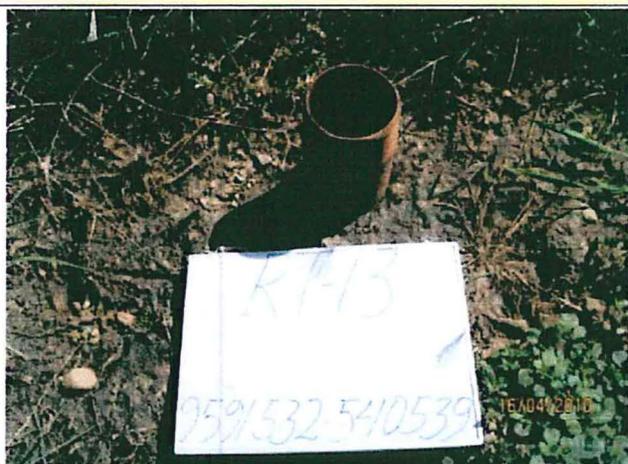
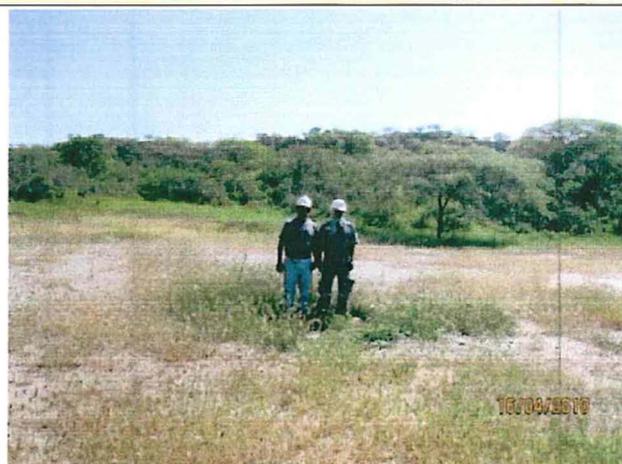
**3. REGISTRO FOTOGRÁFICO**

Pozo Inactivo (No se tiene Inf. sobre su estado), se trata de un casing de 6" sobre el nivel del suelo, cuenta con un hoyo de tierra y una plataforma con vegetación pastizal. Posee acceso carretero.

Inadecuado abandono de pozo por antigua actividad de exploración y explotación de hidrocarburos
