INFORME N° 647 - 2013-OEFA/DE-SDCA

ASUNTO : Identificación de pasivo ambiental del subsector hidrocarburos, correspondiente a un pozo mal abandonado con código PERUPETRO T3463, ubicado en el Lote VI, en el distrito de Pariñas de la provincia Talara del departamento de Piura.

Registro fotográfico

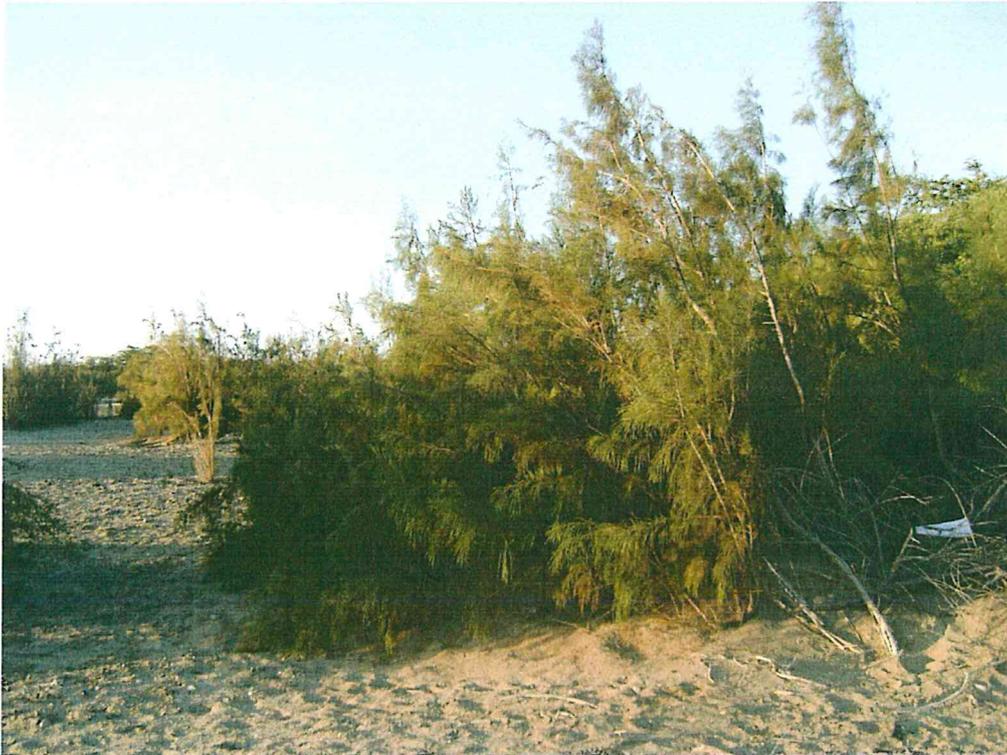
Cabe señalar que, el pozo se encuentra debajo de un árbol de pino, en zona seca de quebrada.

Fotografía N° 1. Pozo mal abandonado debajo de un árbol de pino.

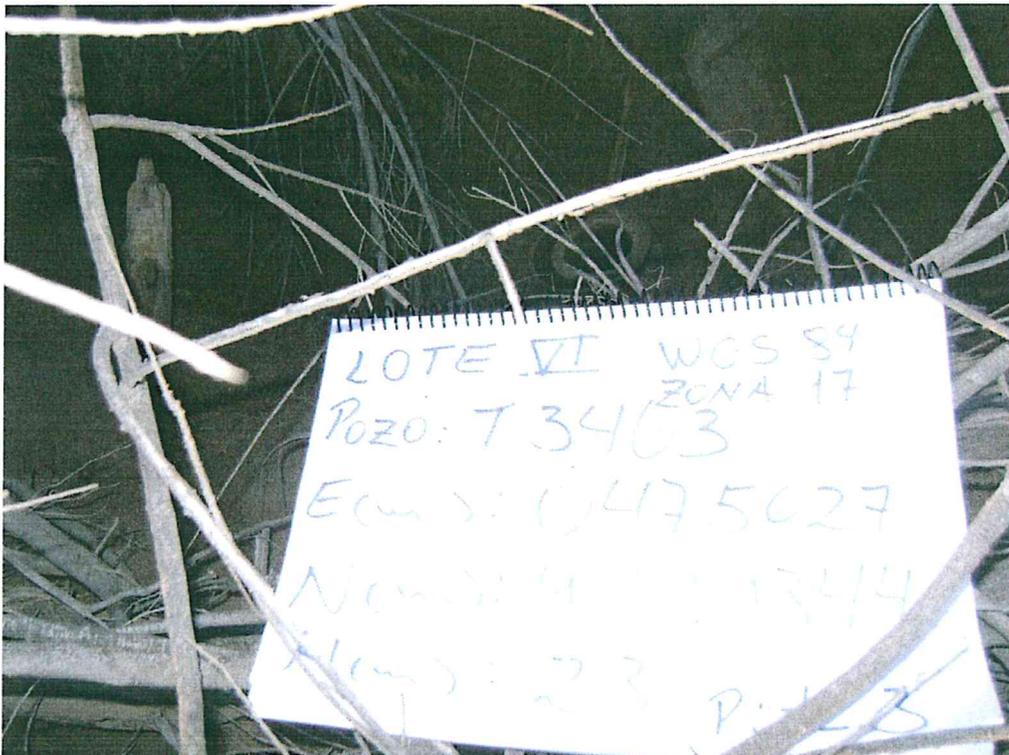
Durante la evaluación in situ realizada por el OEFA el 17 de julio de 2013, se observó un pozo inactivo y mal abandonado, al no contar con tapones de seguridad. Asimismo, se observó 2 diámetros distintos de casing a 0,40 m aproximadamente debajo de la superficie del suelo y sin cabezal. Sin embargo, no se observó afloramiento de líquidos ni suelo impregnado con hidrocarburo a nivel superficial, ni tampoco se percibieron olores característicos a hidrocarburos (ver anexos 1, 2 y 3).

Fotografía N° 2. Se observa pozo mal abandonado al descubierto, con casing sin tapón y al aire libre.

Pozo inactivo, no operativo y mal abandonado, ya que no cuenta con tapones de seguridad, a su vez se observa el casing sin cabezal a 0,40 m aprox. debajo de la superficie del suelo. No se percibe emisión de gas ni se evidencia suelo impregnado con hidrocarburo.

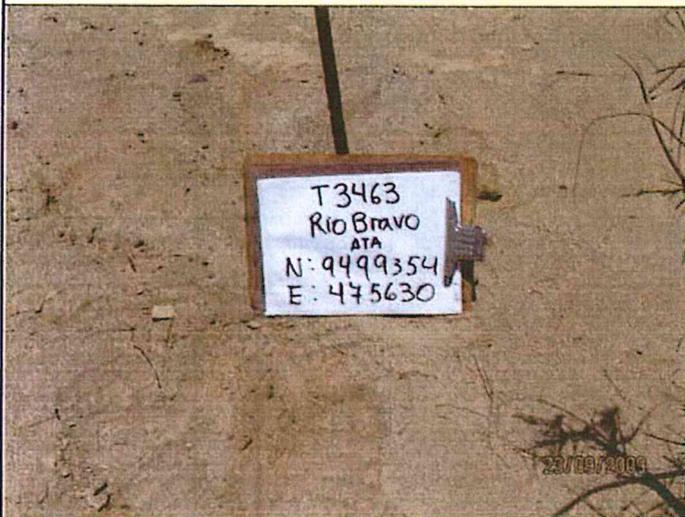
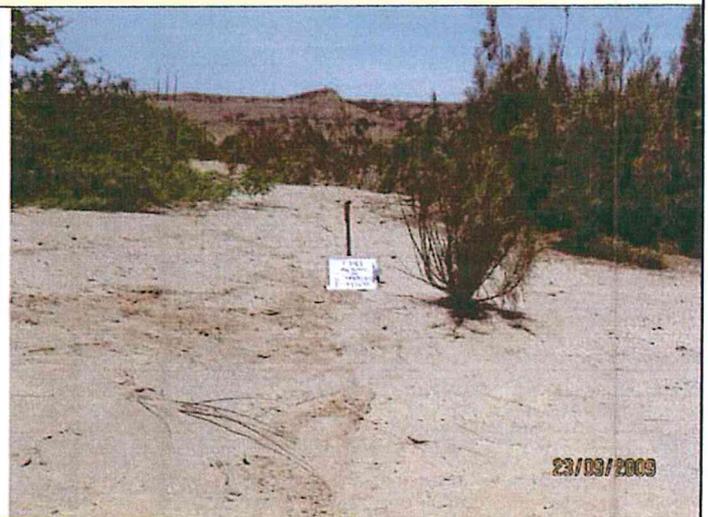
3. REGISTRO FOTOGRÁFICO

Este es un pozo ATA, no fue ubicado; no hay evidencias de la presencia del pozo T3463, llegándose hasta el lugar por las coordenadas proporcionada por la empresa SAPET, la cual la ubica entre una densa vegetación: Las especies vegetales predominantes en el lugar son el espino (*Acacia sp*), el pino (*Tamarix sp*), el algarrobo (*Prosopis sp*), el palo verde (*Cercidium praecox*), entre otras especies.

El inadecuado abandono del pozo.
