**INFORME N° 638 - 2013-OEFA/DE-SDCA**

ASUNTO : Identificación de pasivo ambiental del subsector hidrocarburos, correspondiente a un pozo mal abandonado con código PERUPETRO T3187, ubicado en el Lote VI, en el distrito de Pariñas de la provincia Talara del departamento de Piura.

FECHA : San Isidro, 27 DIC. 2013

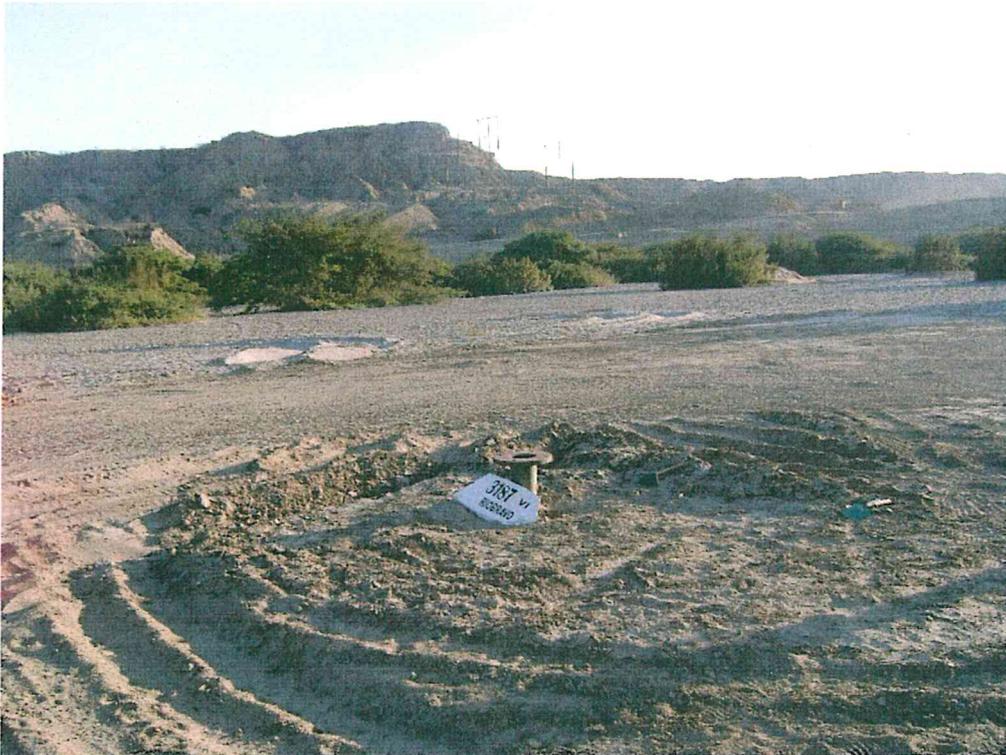
Fotografía N° 1. Pozo mal abandonado, con casing sin tapón y expuesto al aire.

Pozo inactivo, no operativo y mal abandonado, ya que no cuenta con tapones de seguridad, a su vez se observa la tubería de casing sin cabezal y con brida que sobresale 0,32 m aprox. sobre la superficie. No se percibe emisión de gas ni se evidencia suelo impregnado con hidrocarburo.

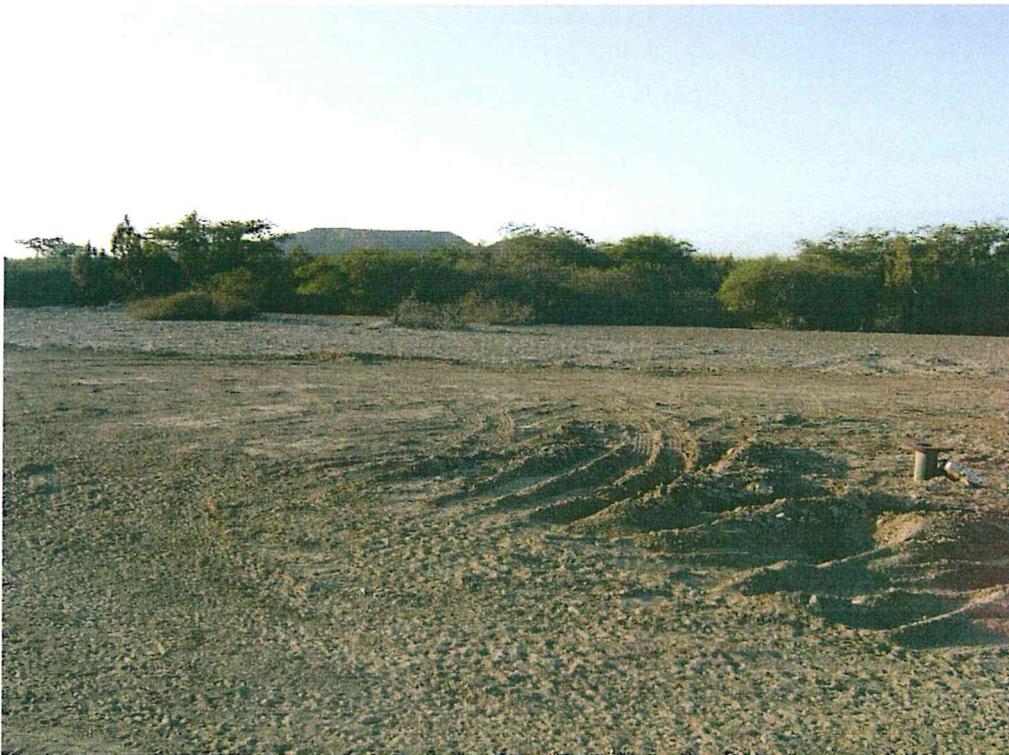
Fotografía N° 2. No se observan cercos ni señalización.

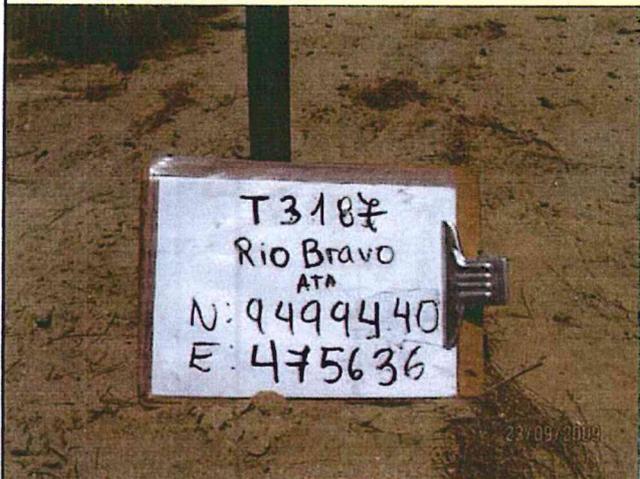
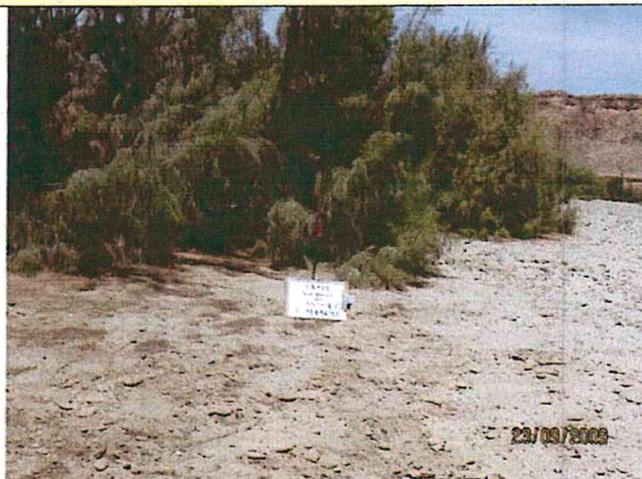
3. REGISTRO FOTOGRAFICO

Este es un pozo ATA no fue ubicado; no hay evidencias de la presencia del pozo T3187, llegándose hasta el lugar por las coordenadas proporcionada por la empresa SAPET, la cual la ubica entre una densa vegetación. Las especies vegetales predominantes en el lugar son el espino (*Acacia sp*), el pino (*Tamarix sp*), chilco (*Baccharis salicifolia*), palo verde (*Cercidium praecox*), entre otras especies.

El inadecuado abandono del pozo.
