INFORME N° 639 - 2013-OEFA/DE-SDCA

ASUNTO : Identificación de pasivo ambiental del subsector hidrocarburos, correspondiente a un pozo mal abandonado con código PERUPETRO T3095, ubicado en el Lote VI, en el distrito de Pariñas de la provincia Talara del departamento de Piura.

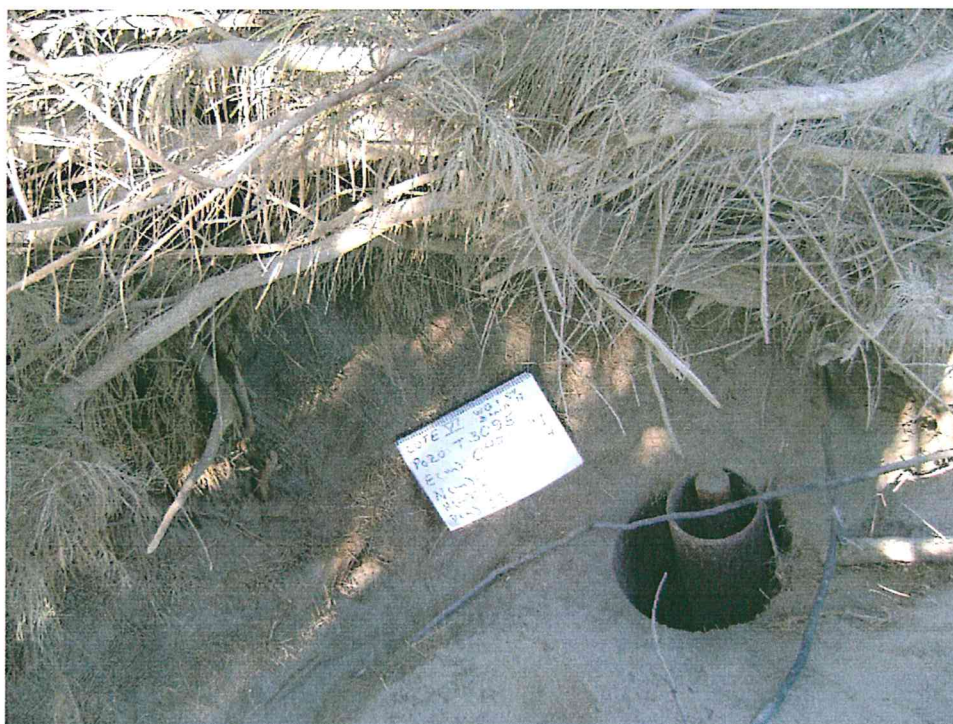
Fotografía N° 1. Se observa el descubierto del pozo mal abandonado, con tres diámetros diferentes de casing, sin tapón y al aire libre.

Pozo inactivo, no operativo y mal abandonado, ya que no cuenta con tapones de seguridad, se observa 3 diámetros diferentes de casing a 0,40 m aprox. por debajo de la superficie, el casing no tiene cabezal y no se percibe emisión de gas ni se evidencia suelo impregnado con hidrocarburo.

Remitir el presente Informe a la Dirección General de Asuntos Ambientales Energéticos del Ministerio de Energía y Minas, para su conocimiento y fines pertinentes.

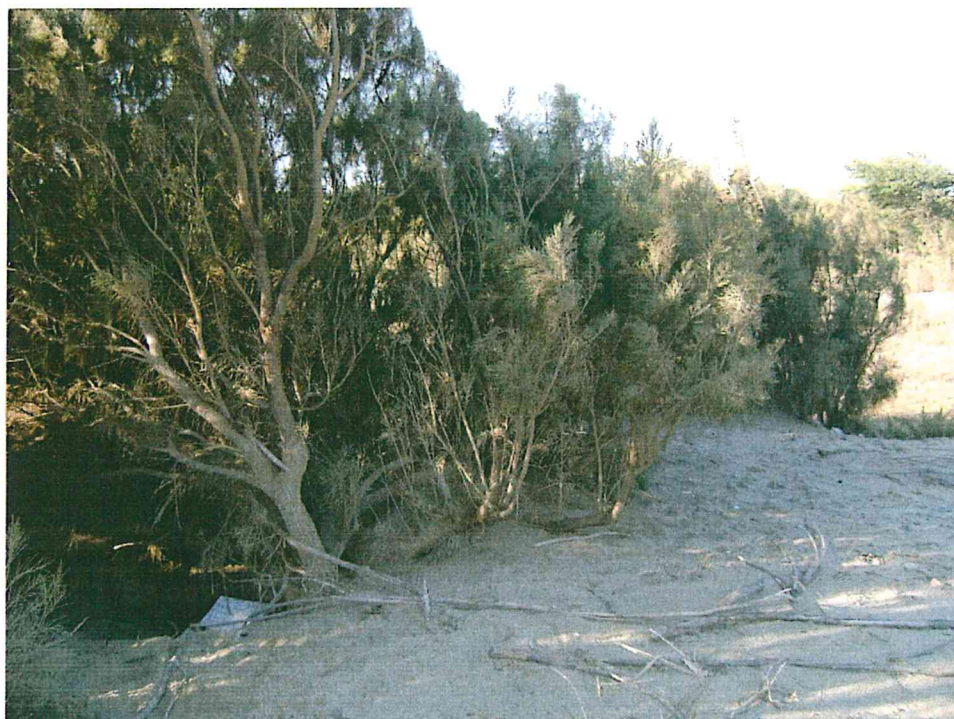
Cabe señalar que, el pozo se encontró debajo de un árbol de pino, en zona seca de quebrada.

Fotografía N° 2. Pozo mal abandonado al pie de un pino y al aire libre.

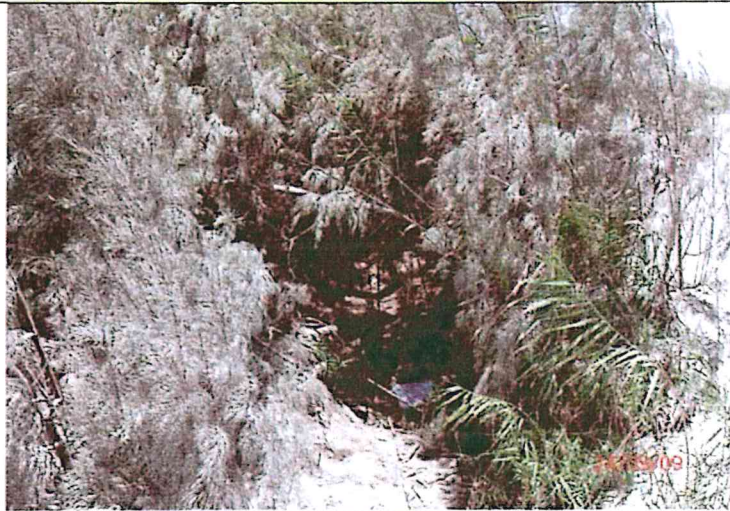
3. REGISTRO FOTOGRÁFICO

Pozo ubicado en una quebrada seca, debajo de plantas de pino, con el casing abierto y expuesta al medio ambiente y sin terraplén. Este pozo se encuentra a unos 30 metros de un riachuelo que discurre por la quebrada y la vegetación predominante del lugar es el espino (*Acacia sp.*), chope (*Cryptocarpus pyriformis*), pino (*Tamarix sp.*), entre otras especies.

El inadecuado abandono del pozo.
