INFORME N° 651 - 2013-OEFA/DE-SDCA

ASUNTO : Identificación de pasivo ambiental del subsector hidrocarburos, correspondiente a un pozo mal abandonado con código PERUPETRO T1673, ubicado en el Lote VII, en el distrito de La Brea de la provincia Talara del departamento de Piura.

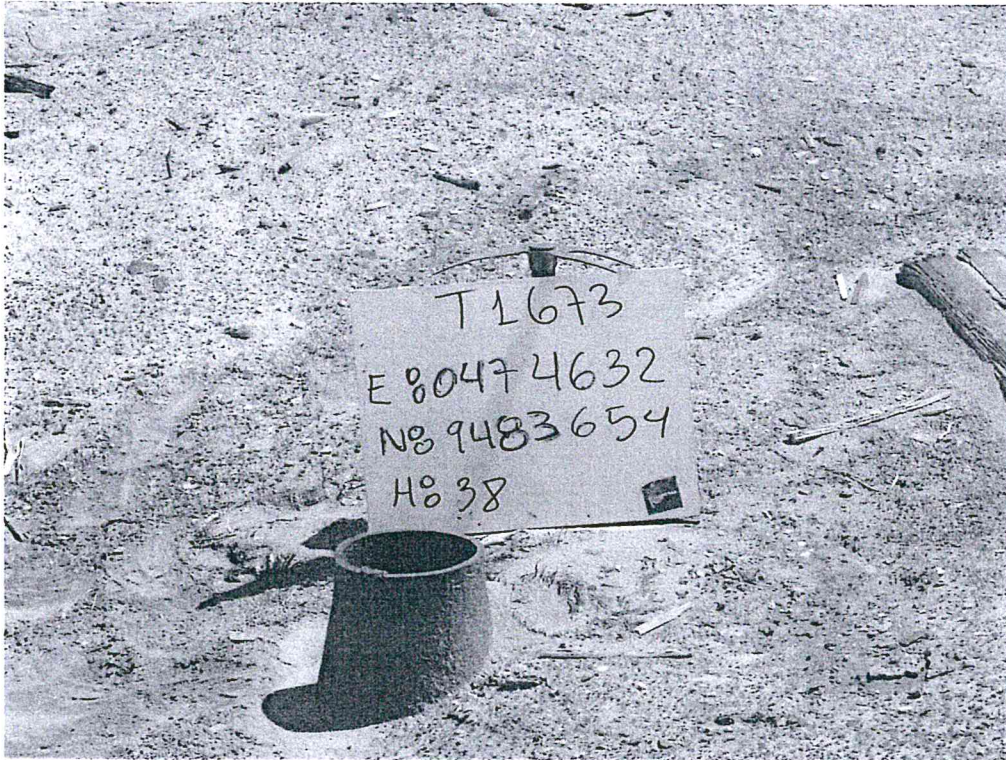
Durante la evaluación in situ realizada por el OEFA el 5 de junio de 2013, se observó un pozo inactivo, con tubo expuesto corroído de 6 pulgadas de diámetro, que sobresale 0,30 m aproximadamente sobre el nivel del suelo; el pozo no tiene cabezal ni válvulas, y se encuentra al descubierto. Sin embargo, no se observó afloramiento de líquidos ni suelo impregnado con hidrocarburo a nivel superficial, ni tampoco se percibieron olores característicos a hidrocarburos (ver anexos 1, 2 y 3).

Fotografía N° 1. Pozo inactivo mal abandonado, sin cabezal, con tubo expuesto deteriorado y corroído de 6 pulgadas de diámetro.

En ese sentido, de la revisión de los antecedentes y las observaciones en campo se tiene que el pozo se encuentra mal abandonado, toda vez que no se encuentra herméticamente cerrado ni en condiciones seguras para el abandono, conforme se establece en el Decreto Supremo N° 032-2004-EM - Reglamento de las Actividades de Exploración y Explotación de Hidrocarburos.

Remitir el presente Informe a la Dirección General de Asuntos Ambientales Energéticos del Ministerio de Energía y Minas, para su conocimiento y fines pertinentes.

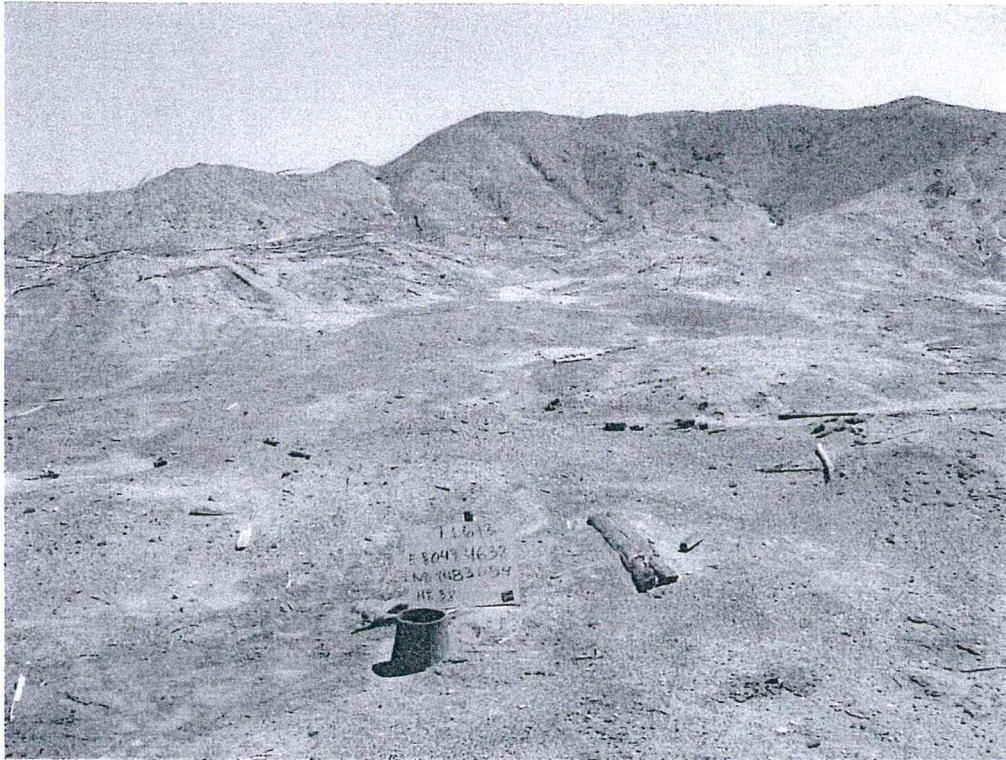
El área evaluada se caracteriza por tener un relieve llano y árido, con algunas geoformas que inciden sobre el relieve del área como lomas, colinas y superficies depresionadas. Asimismo, se observa que el área evaluada no presenta vegetación ni cursos de agua.

Fotografía N° 2. Área evaluada caracterizada por su relieve llano y árido, con algunas geofomas que inciden sobre el relieve del área como lomas y colinas.

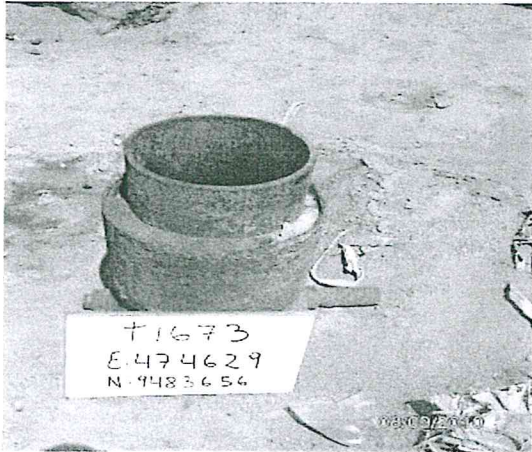
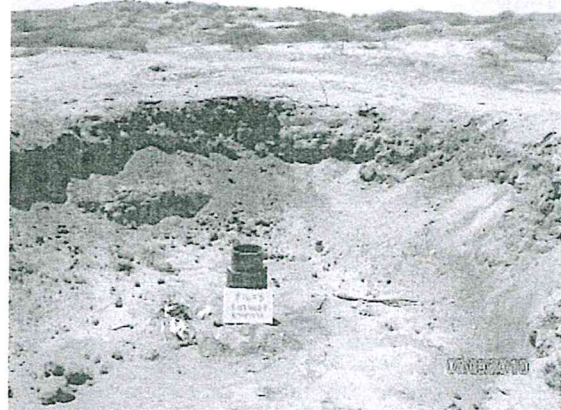
3. REGISTRO FOTOGRÁFICO

Pozo ATA, con casing corroído y fluido en el fondo, cantina destruida con restos de madera, sin acceso vehicular y escasa vegetación en la zona.
