**INFORME N° 631 - 2013-OEFA/DE-SDCA**

ASUNTO : Identificación de pasivo ambiental del subsector hidrocarburos, correspondiente a un pozo mal abandonado con código PERUPETRO T3333, ubicado en el Lote VI, en el distrito de Pariñas de la provincia Talara del departamento de Piura

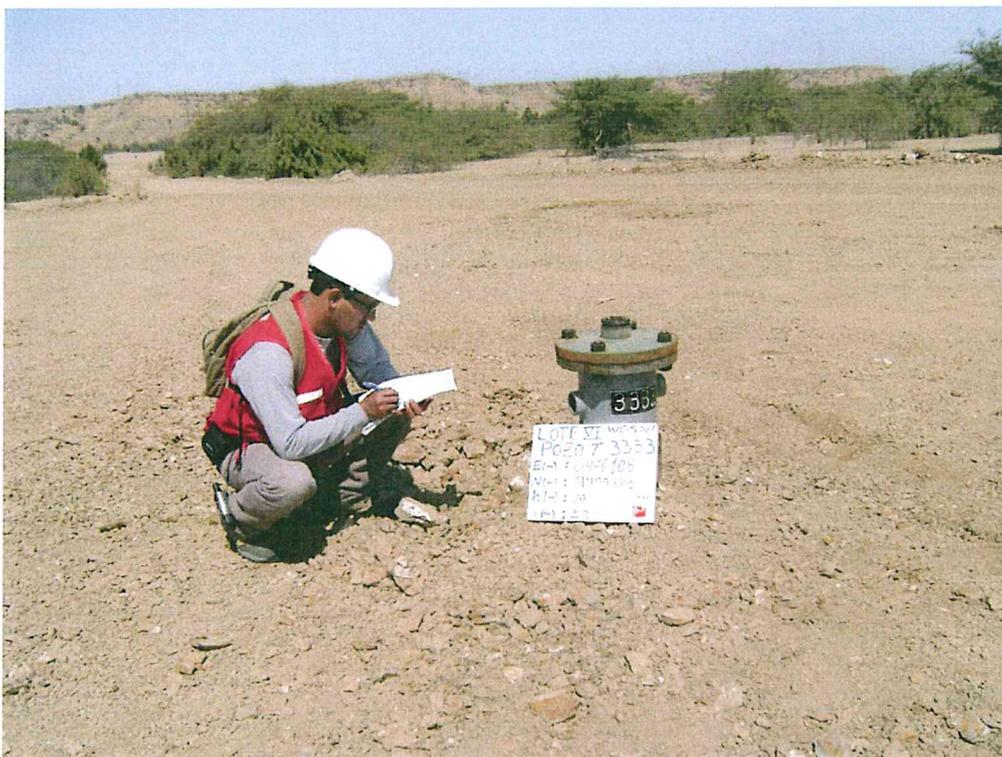
Fotografía N° 1. Se observa pozo mal abandonado al descubierto, con casing sin tapón y al aire libre.

Pozo inactivo, no operativo y mal abandonado, ya que no cuenta con tapones de seguridad, se observa el casing sin cabezal que sobresale 0,40 m aprox. de la superficie del suelo, no se percibe emisión de gas ni se evidencia suelo impregnado con hidrocarburo.

Remitir el presente Informe a la Dirección General de Asuntos Ambientales Energéticos del Ministerio de Energía y Minas, para su conocimiento y fines pertinentes.

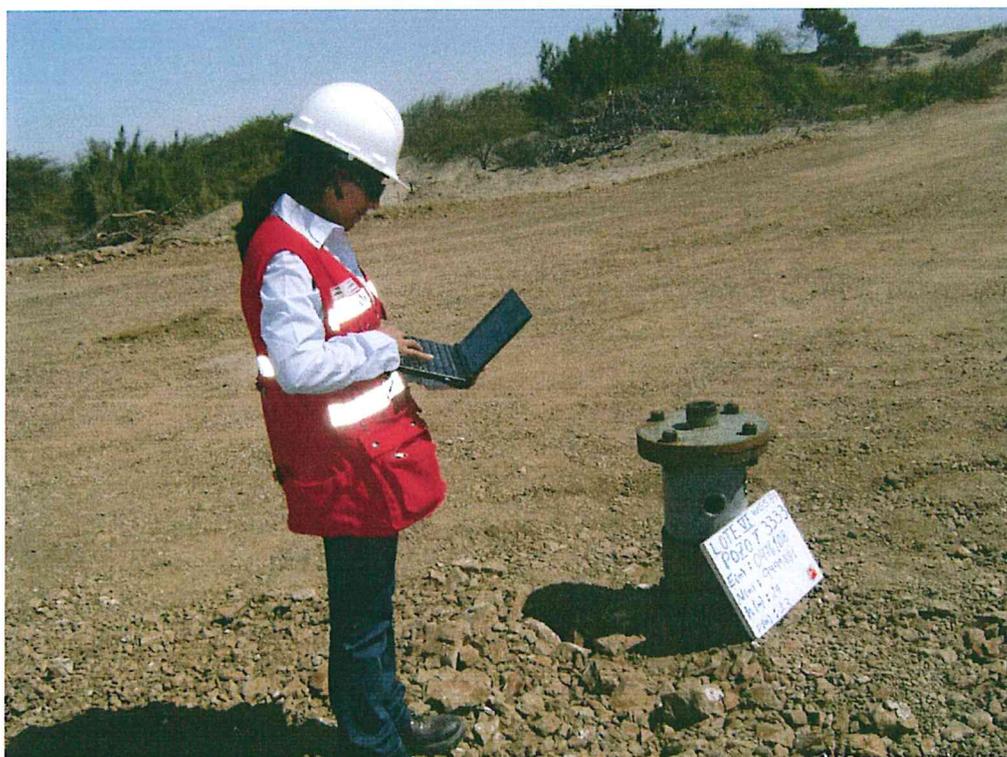
Fotografía N° 2. Profesional levantando información del pozo.
