**INFORME N° 643 - 2013-OEFA/DE-SDCA**

ASUNTO : Identificación de pasivo ambiental del subsector hidrocarburos, correspondiente a un pozo mal abandonado con código PERUPETRO T1257, ubicado en el Lote VII, en el distrito de La Brea de la provincia Talara del departamento de Piura.

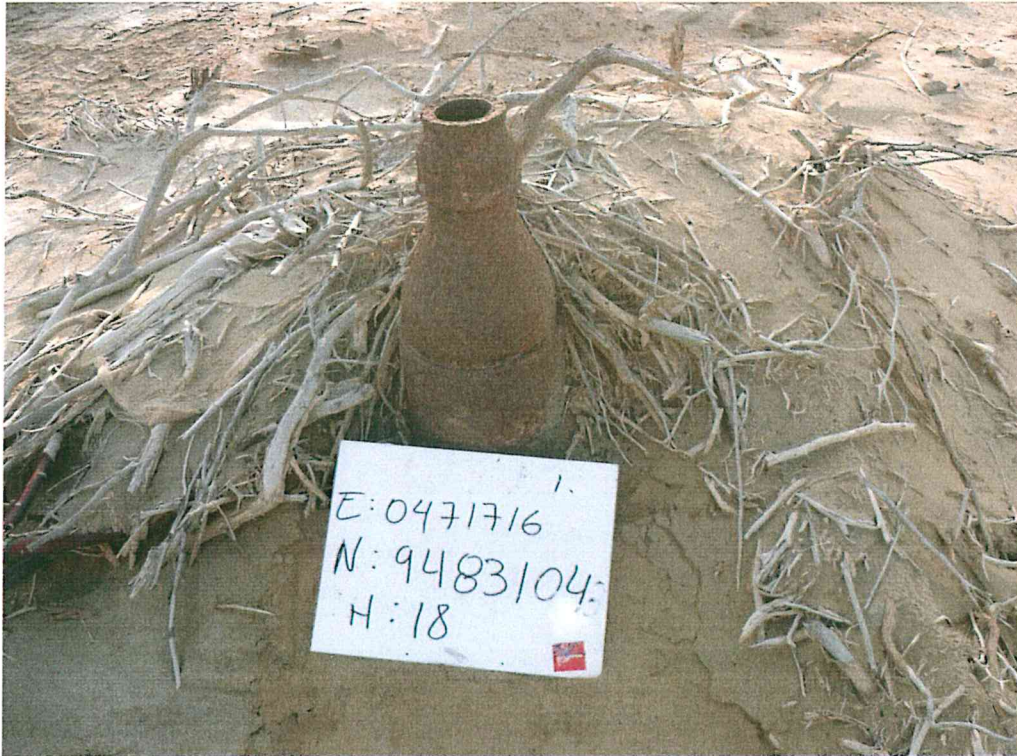
Durante la evaluación in situ realizada por el OEFA el 1 de junio de 2013, se observó un pozo inactivo y mal abandonado, al no contar con tapones de seguridad. Asimismo, se observó que la extensión de tubo corroído de 4 pulgadas de diámetro, ha sido cortado y sobresale 0,6 m aproximadamente sobre el nivel del suelo; que el pozo no tiene cabezal ni válvulas, y que se encuentra al descubierto. Sin embargo, no se observó afloramiento de líquidos ni suelo impregnado con hidrocarburo a nivel superficial, ni tampoco se percibieron olores característicos a hidrocarburos (ver anexos 1, 2 y 3).

Fotografía N° 1. Pozo mal abandonado con código PERUPETRO T1257, se observa extensión de tubo cortado.

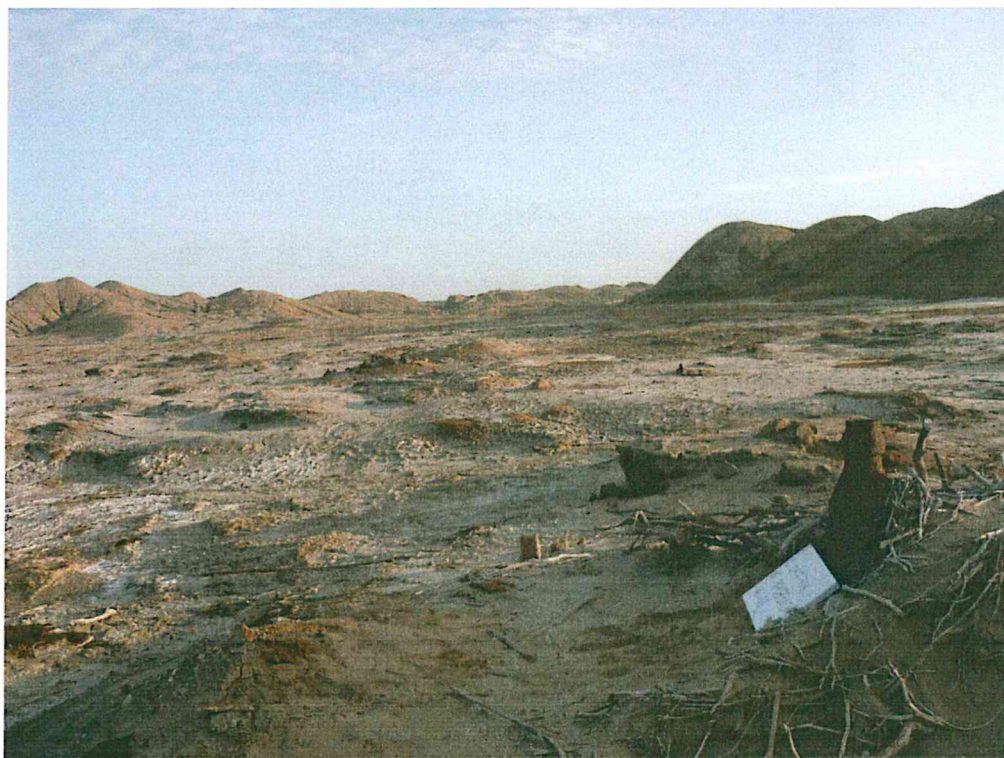
Fotografía N° 2. Área circundante al pozo mal abandonado, zona desértica, no hay presencia de población ni viviendas asentadas próximas a la ubicación del pozo.

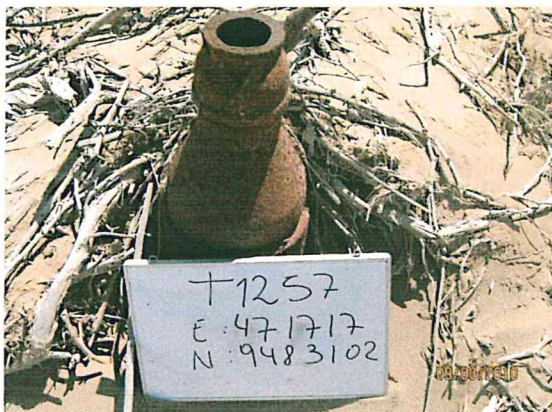
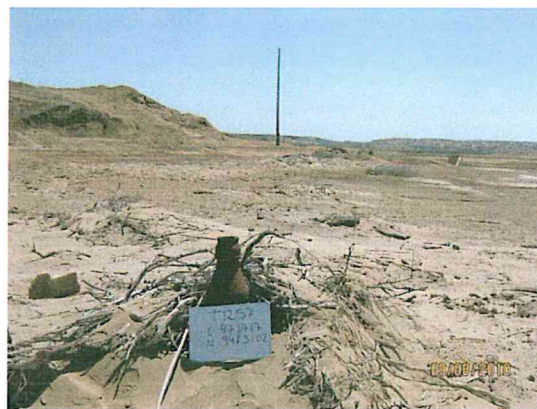
**3. REGISTRO FOTOGRÁFICO**

Pozo APA, casing corroído y con signos de fluido en el fondo, restos de madera y vegetación seca, ubicado a 100 metros de carretera.

Inadecuado Abandono de Pozo
