**INFORME N° 632 - 2013-OEFA/DE-SDCA**

ASUNTO : Identificación de pasivo ambiental del subsector hidrocarburos, correspondiente a un pozo mal abandonado con código PERUPETRO R\_27, ubicado en el Lote XX, en el distrito de Zorritos de la provincia Contralmirante Villar del departamento de Tumbes.

FECHA : San Isidro, 27 DIC. 2013

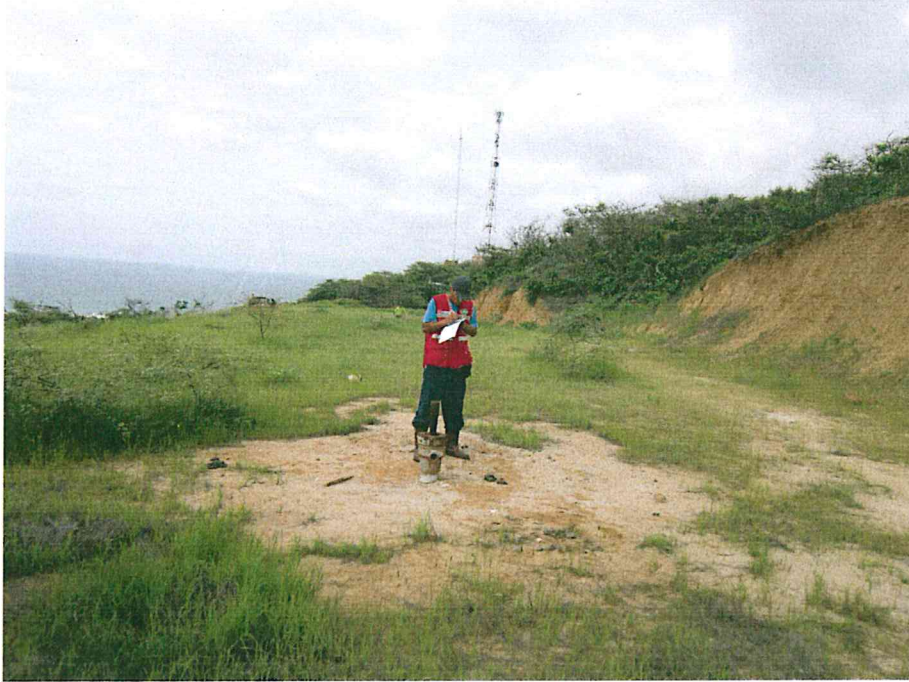
Fotografía N° 1. Pozo ubicado en una terraza a pie de loma, cercana a una quebrada seca, rodeado de pastos, vegetación arbustiva y árboles propios de la zona.

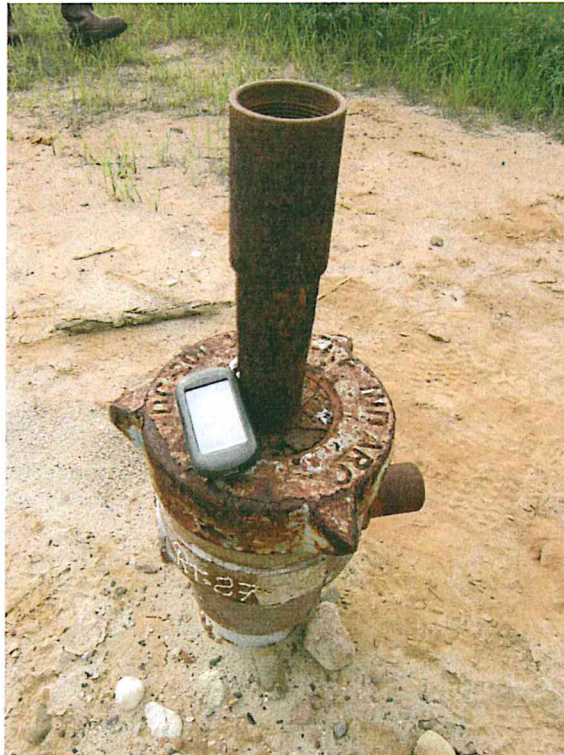
Durante la evaluación in situ realizada por el OEFA el día 23 de marzo de 2013, se observó un pozo inactivo, el casing con tubo de reducción parcialmente oxidado sobresale 0,5 m sobre el nivel del terreno, sin cabezal ni válvulas que aseguren el hermetismo requerido para su abandono. Sin embargo, no se observó afloramiento de líquidos ni suelo impregnado con hidrocarburo a nivel superficial, tampoco se percibieron olores característicos a hidrocarburos por emisión de gases desde el pozo (ver anexos 1, 2 y 3).

En ese sentido, de la revisión de los antecedentes y las observaciones en campo se tiene que el pozo se encuentra mal abandonado, toda vez que no se encuentra herméticamente cerrado ni en condiciones seguras para el abandono, conforme se establece en el Decreto Supremo N° 032-2004-EM - Reglamento de las Actividades de Exploración y Explotación de Hidrocarburos.

Fotografía N° 2. Pozo inactivo, presenta casing y reducción parcialmente oxidados de 0,5 m sobre la superficie del suelo, no se evidencia residuos de hidrocarburo en el suelo ni se percibe organolépticamente olor característico a hidrocarburo.

Remitir el presente Informe a la Dirección General de Asuntos Ambientales Energéticos del Ministerio de Energía y Minas, para su conocimiento y fines pertinentes.

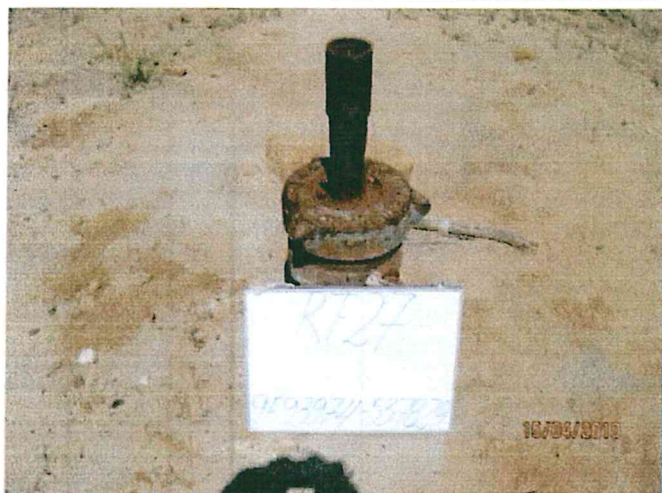
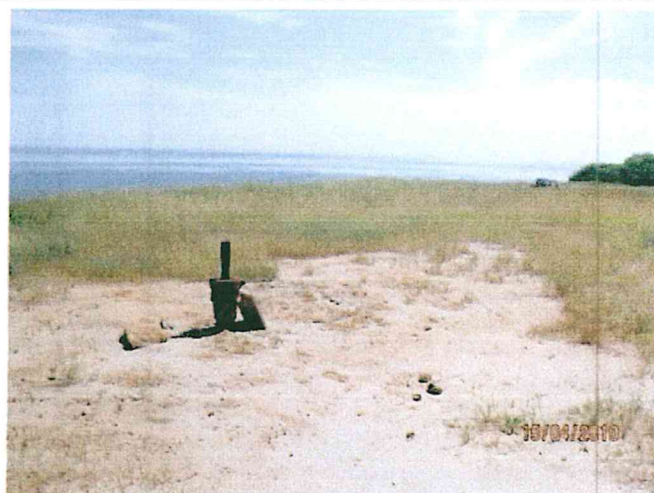
**3. REGISTRO FOTOGRÁFICO**

Pozo inactivo (Sin Inf. sobre su estado), expone un casing con reducción, abierto sobre el nivel del suelo y en un hoyo de arenas, se encuentra en una plataforma conservada donde se desarrolla vegetación pastizal. Cuenta con acceso carretero.

Inadecuado abandono de pozo por antigua actividad de exploración y explotación de hidrocarburos
