Ministerio
del AmbienteOrganismo de Evaluación y
Fiscalización Ambiental - OEFA"Año de la Inversión para el Desarrollo Rural y la Seguridad Alimentaria"
"Decenio de las Personas con Discapacidad en el Perú"**INFORME N° 637 - 2013-OEFA/DE-SDCA**

ASUNTO : Identificación de pasivo ambiental del subsector hidrocarburos, correspondiente a un pozo mal abandonado con código PERUPETRO T3184, ubicado en el Lote VI, en el distrito de Pariñas de la provincia Talara del departamento de Piura.

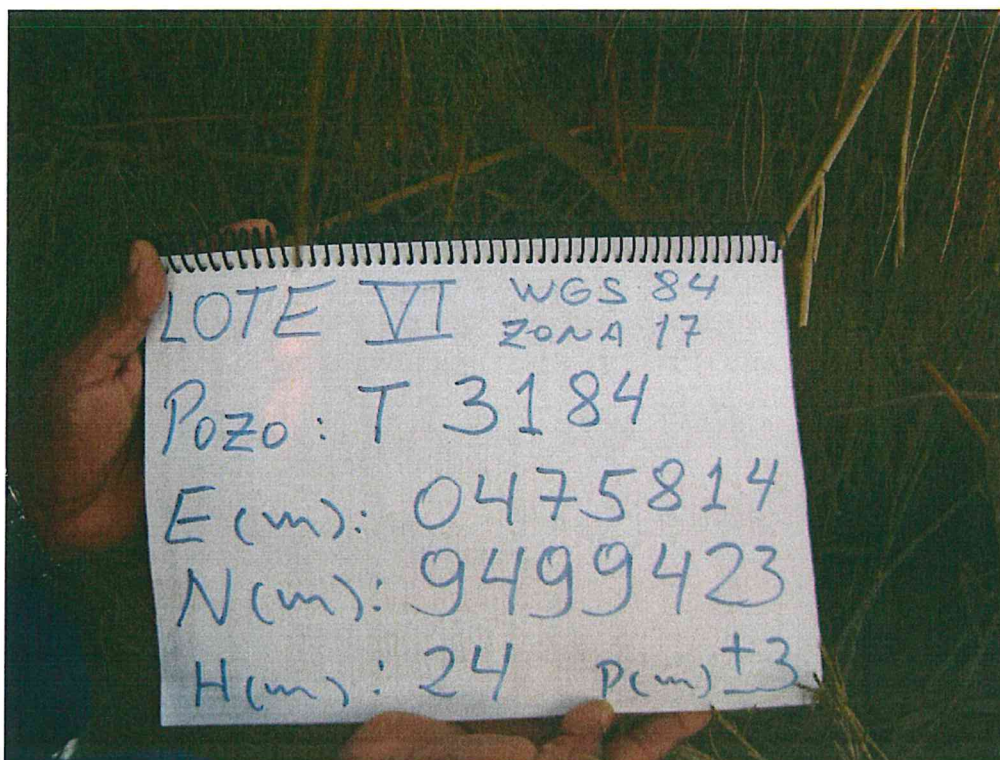
Cabe señalar que, el pozo se encontró semienterrado debajo de un árbol de pino, en una zona seca de quebrada.

Fotografía N° 1. Pozo semi enterrado debajo de un árbol de pino.

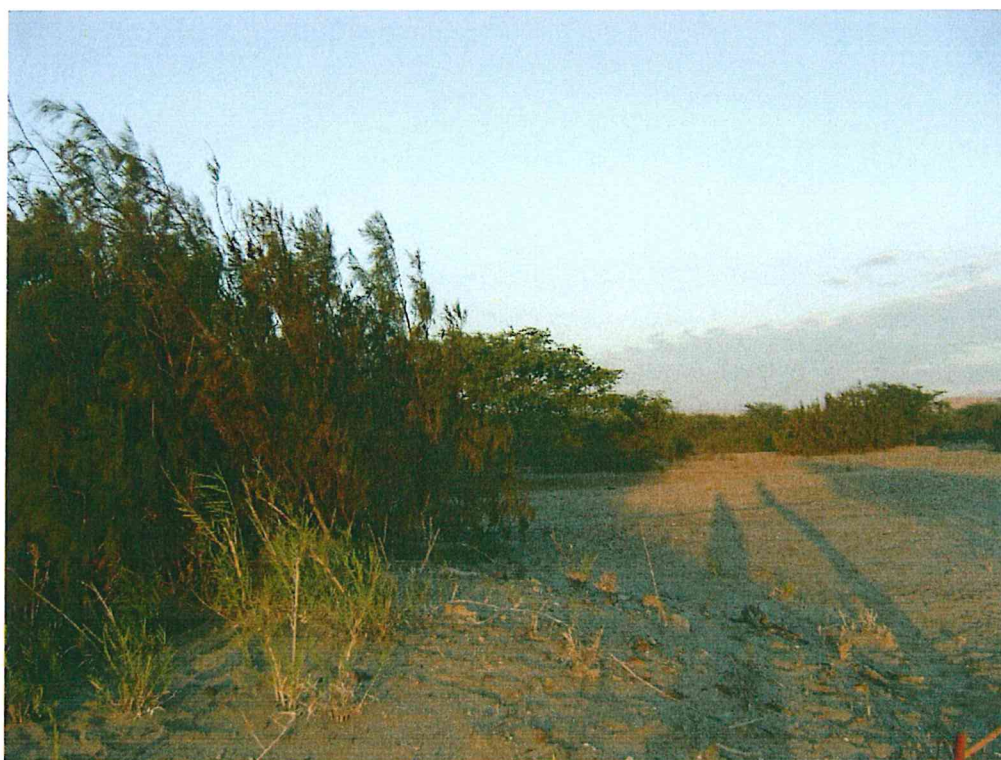
Durante la evaluación in situ realizada por el OEFA el 17 de julio de 2013, se observó un pozo inactivo y mal abandonado, al no contar con tapones de seguridad. Asimismo, se observó el casing (tubería de revestimiento) semi enterrado, sin cabezal ni válvulas. Sin embargo, no se observó afloramiento de líquidos ni suelo impregnado con hidrocarburo a nivel superficial, ni tampoco se percibe olores característicos a hidrocarburos (ver anexos 1, 2 y 3).

Fotografía N° 2. Pozo mal abandonado en zona desértica y quebrada seca.

Pozo inactivo, no operativo y mal abandonado, ya que no cuenta con tapones de seguridad, a su vez se observa el casing semi enterrado. No se percibe emisión de gas ni se evidencia suelo impregnado con hidrocarburo.

Remitir el presente Informe a la Dirección General de Asuntos Ambientales Energéticos del Ministerio de Energía y Minas, para su conocimiento y fines pertinentes.

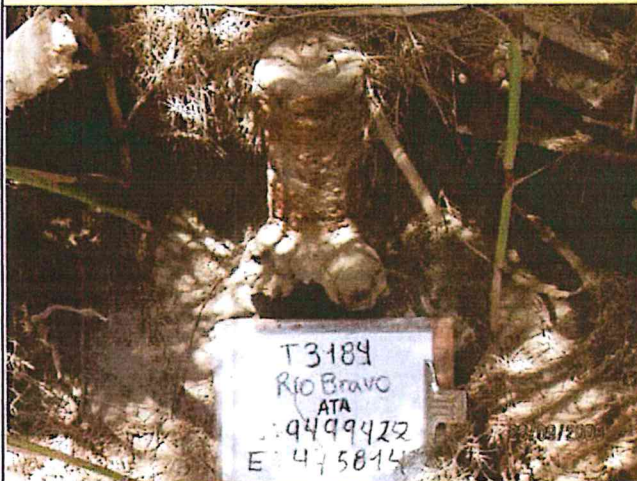
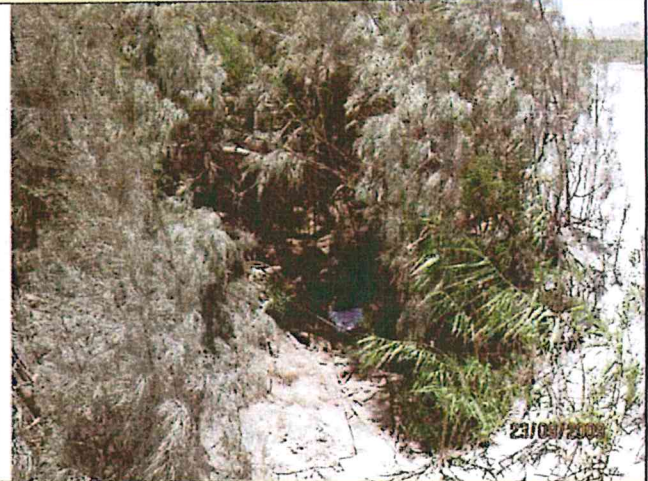
3. REGISTRO FOTOGRÁFICO

El pozo ATA T3184 se encuentra en una quebrada seca y ubicada debajo de una vegetación de pino; con el casing expuesta al medio ambiente y sin terraplén. El lugar tiene como especies vegetales predominantes al pino (*Tamarix sp*), espino (*Acacia sp*), entre otras especies.

El inadecuado abandono del pozo.
