Ministerio
del AmbienteOrganismo de Evaluación y
Fiscalización Ambiental - OEFA"Año de la Inversión para el Desarrollo Rural y la Seguridad Alimentaria"
"Decenio de las Personas con Discapacidad en el Perú"**INFORME N° 645 - 2013-OEFA/DE-SDCA**

ASUNTO : Identificación de pasivo ambiental del subsector hidrocarburos, correspondiente a un pozo mal abandonado con código PERUPETRO T2445, ubicado en el Lote VII, en el distrito de La Brea de la provincia Talara del departamento de Piura.

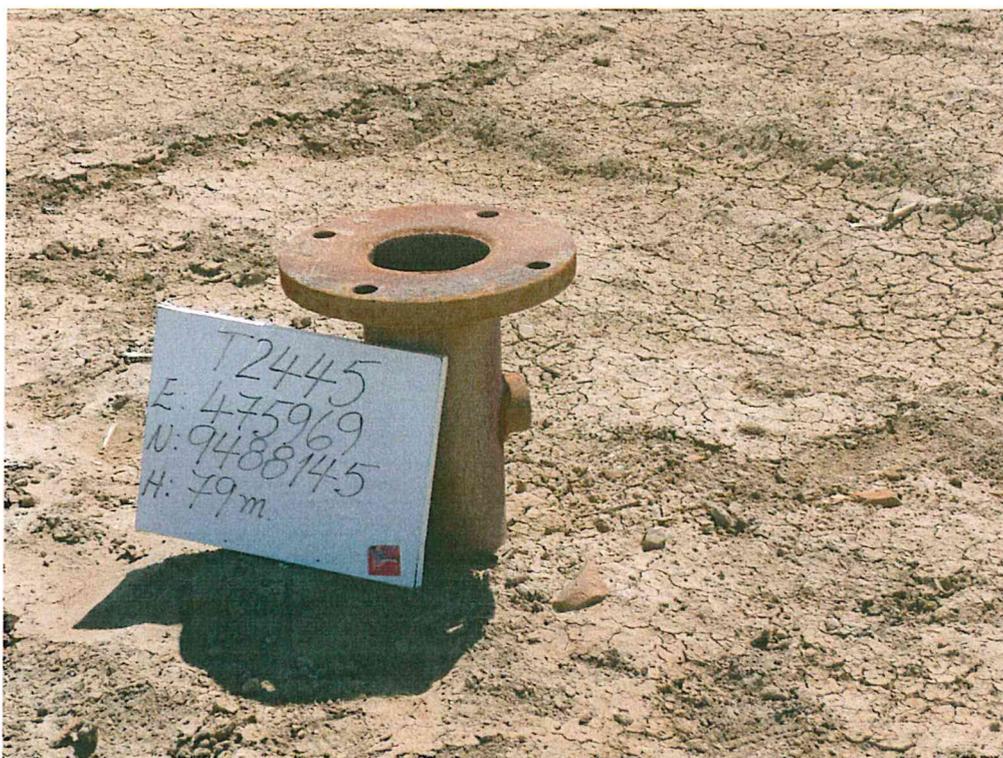
Fotografía N° 1. Pozo con código PERUPETRO T2445, con casing y brida, no sellado herméticamente.

Pozo inactivo mal abandonado, ubicado en terreno habilitado tipo terraplén, con casing y brida corroídos de aproximadamente 0,42 m sobre el nivel del terreno, sin cabezal ni válvulas que aseguren el hermetismo. No se observó afloramiento de líquidos ni suelo impregnado con hidrocarburo a nivel superficial, ni tampoco se percibe olores característicos a hidrocarburos.

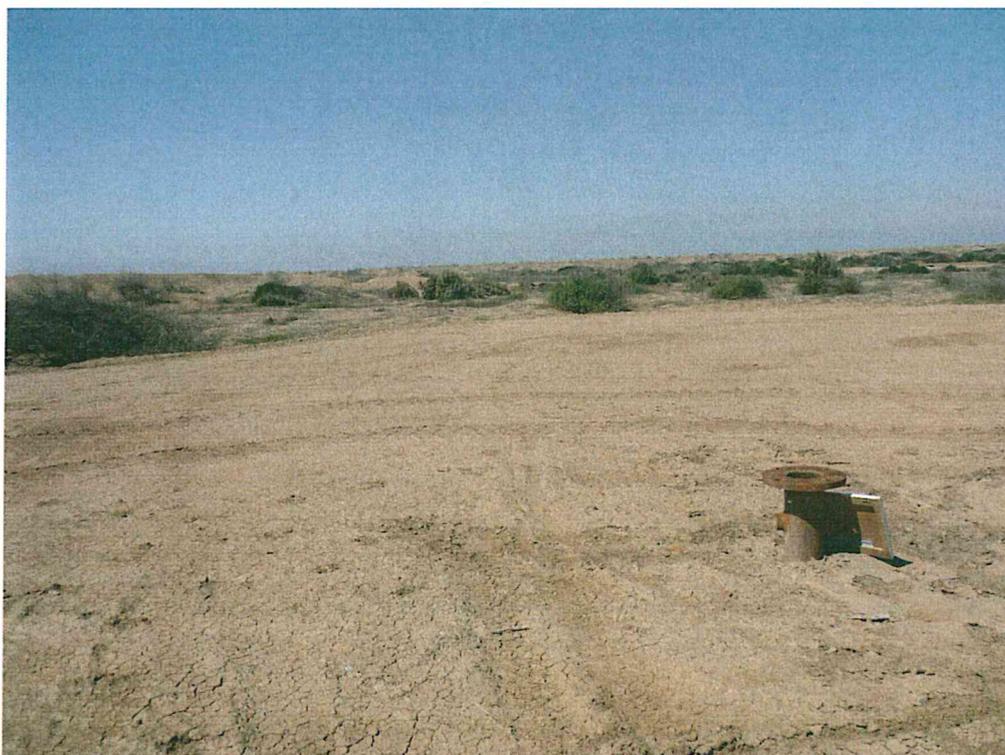
Fotografía N° 2. Área de relieve plano, el suelo no presenta restos de hidrocarburos.

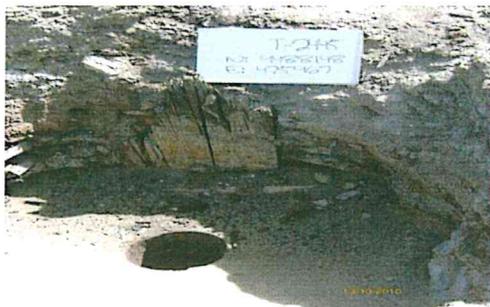
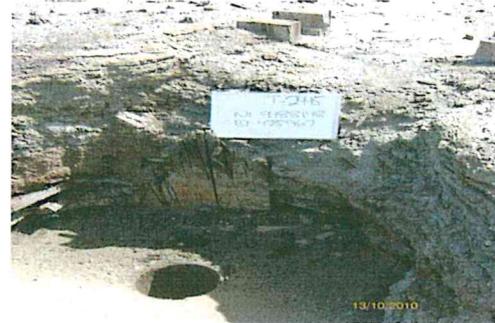
3. REGISTRO FOTOGRÁFICO

Pozo ATA, con fluido en el fondo, cantina destruida con restos de madera y concreto, sin acceso vehicular y vegetación seca en la zona.
