**INFORME N° 649 - 2013-OEFA/DE-SDCA**

ASUNTO : Identificación de pasivo ambiental del subsector hidrocarburos, correspondiente a un pozo mal abandonado con código PERUPETRO T4958, ubicado en el Lote VI, en el distrito de Pariñas de la provincia Talara del departamento de Piura.

El presente informe tiene por objeto identificar un pasivo ambiental del subsector hidrocarburos, correspondiente a un pozo con código PERUPETRO T4958, ubicado en el Lote VI, en el distrito de Pariñas de la provincia Talara del departamento de Piura.

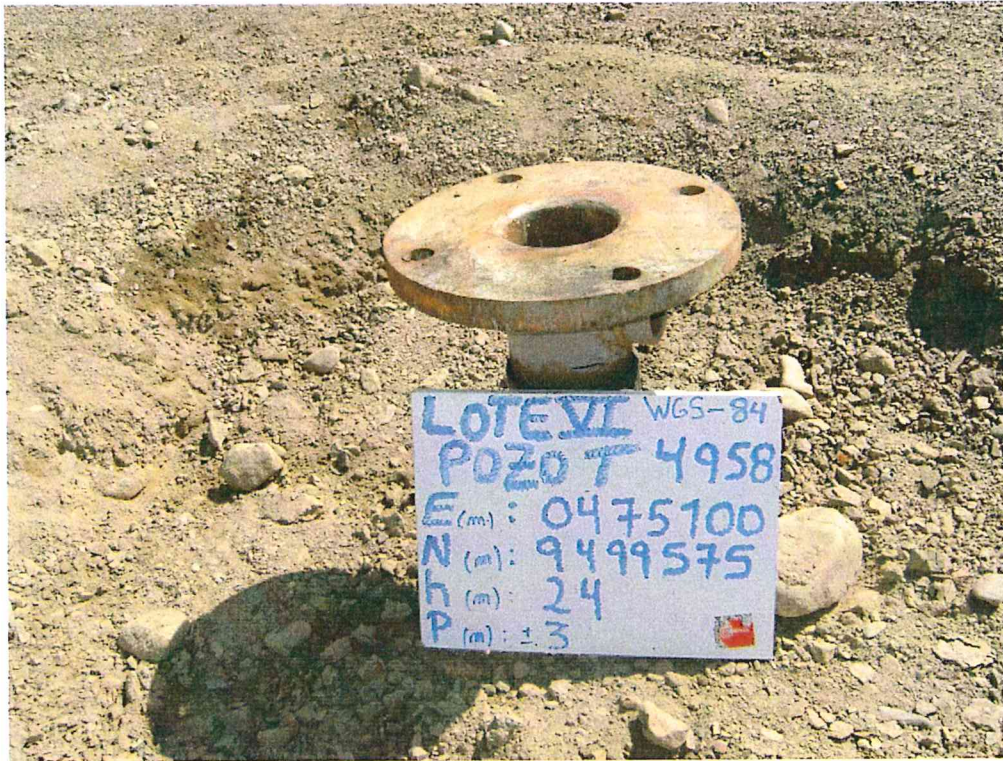
Fotografía N° 1. Se observa pozo mal abandonado con casing sin tapón y expuesto al aire libre.

Pozo mal abandonado, presenta casing sin cabezal 0,30 m por encima del nivel de la superficie, no se logra percibir emisión de gas ni se evidencia suelo impregnado con hidrocarburo.

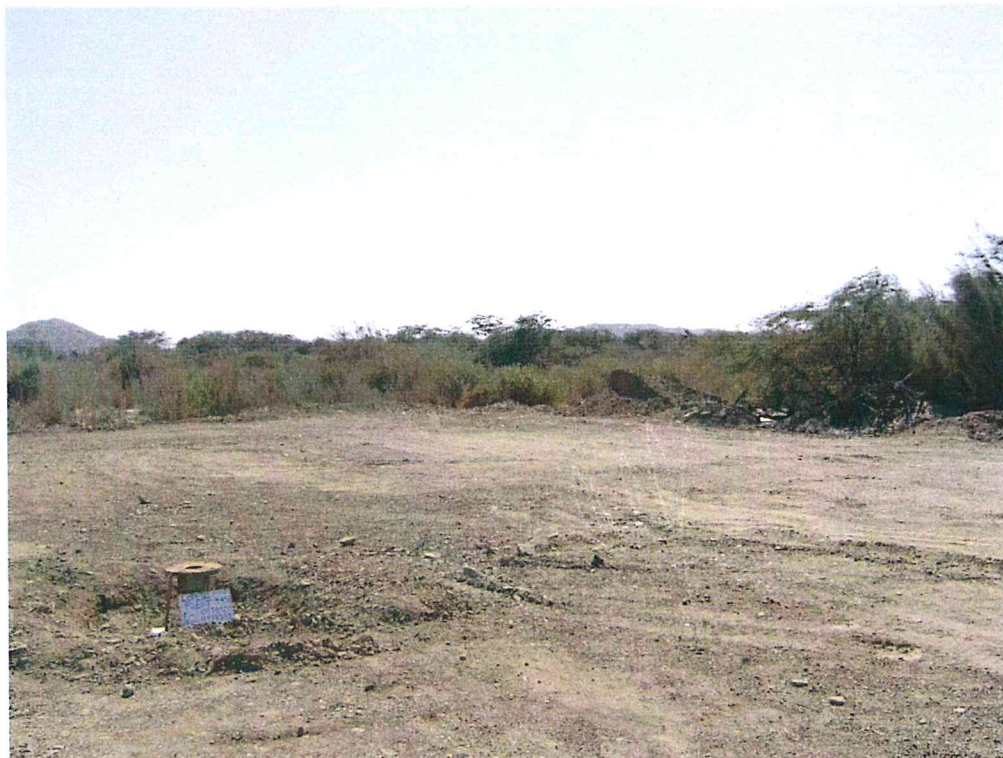
Fotografía N° 2. Pozo al descubierto cercano a zona de vegetación.

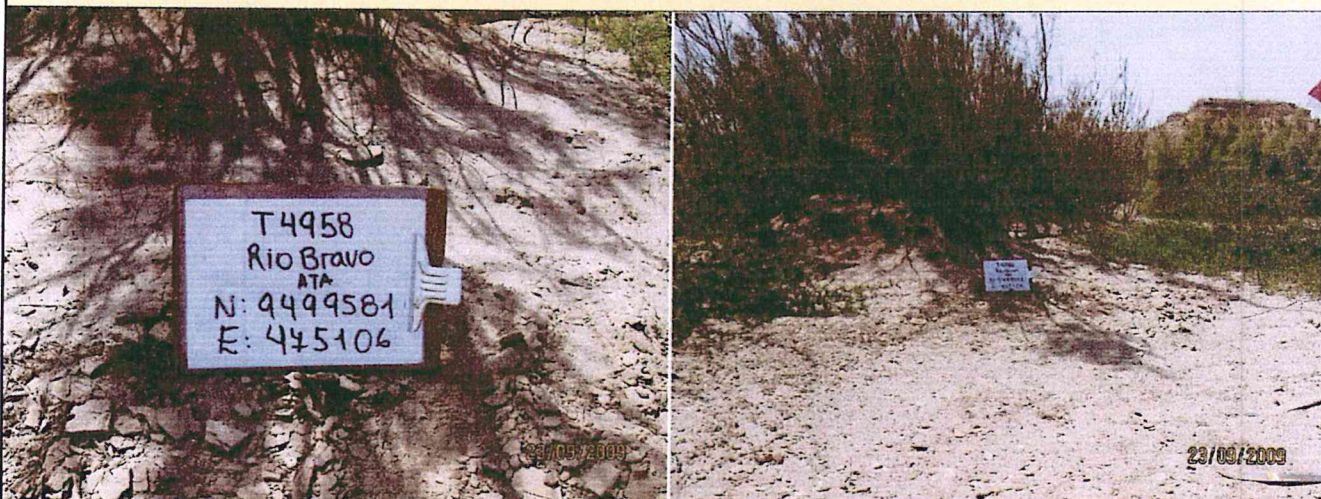
**3. REGISTRO FOTOGRÁFICO**

Este es un pozo ATA y no fue ubicado. Este pozo se encuentra en una quebrada seca y no hay evidencias de la presencia del pozo T4958, llegándose hasta el lugar, por las coordenadas proporcionada por la empresa SAPET, la cual se ubica rodeada de vegetación, siendo las especies vegetales predominantes en el lugar el pino (*Tamarix sp*), espino (*Acacia sp*), entre otras especies.

El inadecuado abandono del pozo.
