**INFORME N° 641 - 2013-OEFA/DE-SDCA**

ASUNTO : Identificación de pasivo ambiental del subsector hidrocarburos, correspondiente a un pozo mal abandonado con código PERUPETRO T2284, ubicado en el Lote VII, en el distrito de La Brea de la provincia Talara del departamento de Piura.

El presente informe tiene por objeto identificar un pasivo ambiental del subsector hidrocarburos, correspondiente a un pozo con código PERUPETRO T2284, ubicado en el Lote VII, en el distrito de La Brea de la provincia Talara del departamento de Piura.

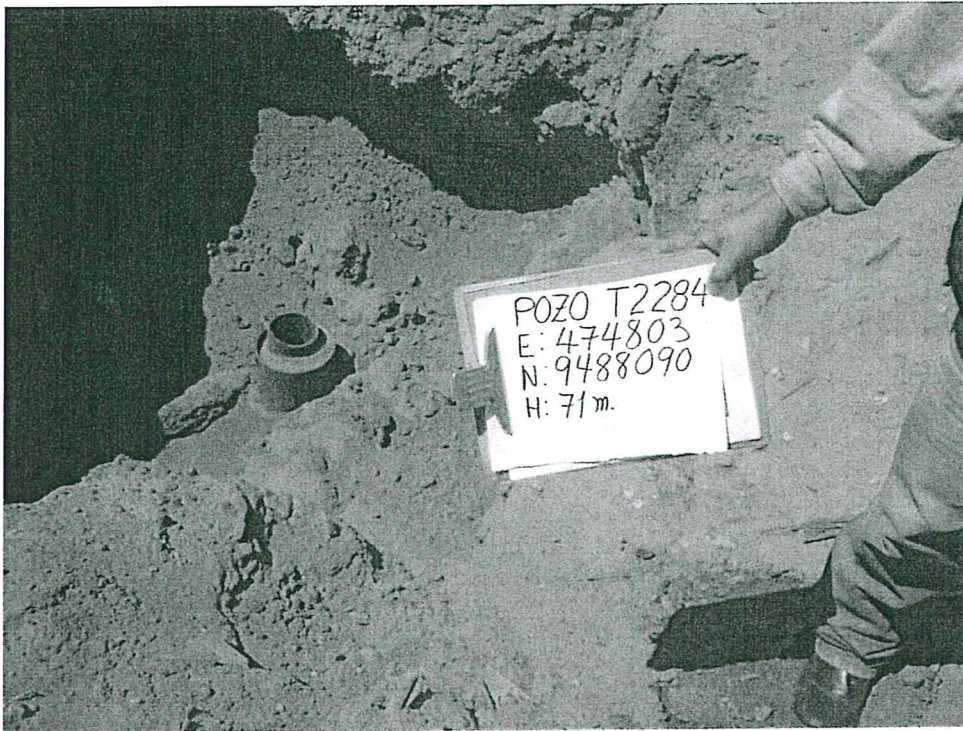
Durante la evaluación in situ realizada por el OEFA el 19 de julio de 2013, se observó un pozo inactivo que se encuentra dentro de un hoyo de aproximadamente 1,8 m de profundidad. Asimismo, se observó que el casing de superficie con tubo interior corroído, sobresale 0,30 m sobre el nivel del suelo; que hay acumulación de tierra en el espacio anular entre el casing y el tubo interior; que el pozo no tiene cabezal ni válvulas, y que se encuentra al descubierto. Sin embargo, no se observó afloramiento de líquidos ni suelo impregnado con hidrocarburo a nivel superficial, ni tampoco se percibieron olores característicos a hidrocarburos (ver anexos 1, 2 y 3).

Fotografía N° 1. Pozo T2284 mal abandonado, sin cabezal, con casing de superficie y tubo interior corroído.

En ese sentido, de la revisión de los antecedentes y las observaciones en campo se tiene que el pozo se encuentra mal abandonado, toda vez que no se encuentra herméticamente cerrado ni en condiciones seguras para el abandono, conforme se establece en el Decreto Supremo N° 032-2004-EM - Reglamento de las Actividades de Exploración y Explotación de Hidrocarburos.

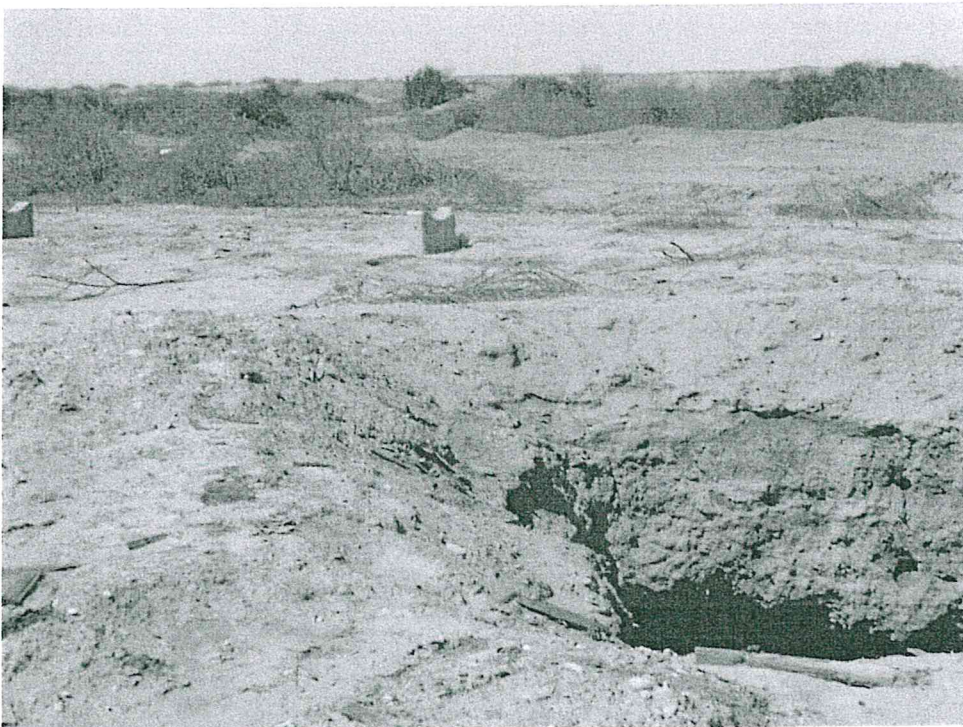
Fotografía N° 2. Pozo mal abandonado, se encuentra dentro de un hoyo de 1,8 m de profundidad, no hay delimitación ni señales preventivas.

Existe peligro de ocasionar daños en la integridad física de las personas producto de caídas y/o golpes debido al estado en que se encuentra el pozo.

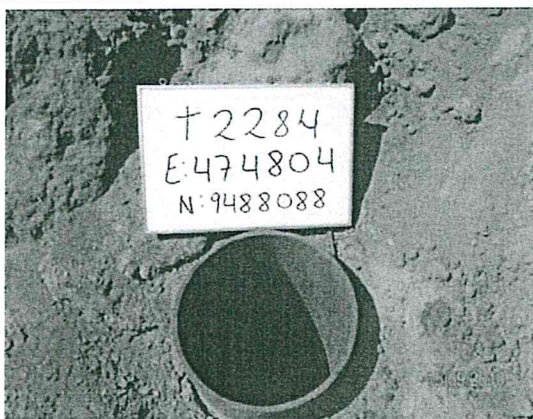
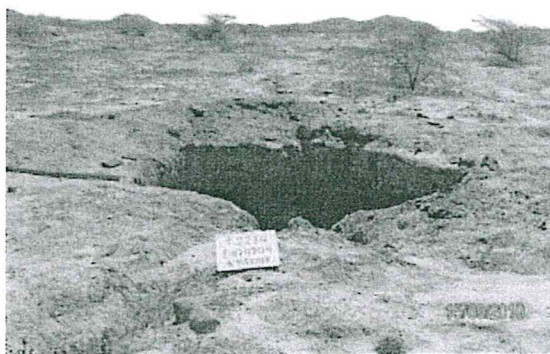
**3. REGISTRO FOTOGRÁFICO**

Pozo ATA, con casing cortado y corroído con fluido en su interior. cantina destruida con restos de madera, sin acceso vehicular y vegetación seca en la zona.
