Organismo de Evaluación y Fiscalización Ambiental - OEFA

INFORME N° 648 - 2013-OEFA/DE-SDCA

ASUNTO : Identificación de pasivo ambiental del subsector hidrocarburos, correspondiente a un pozo mal abandonado con código PERUPETRO T2376, ubicado en el Lote VII, en el distrito de La Brea de la provincia Talara del departamento de Piura.

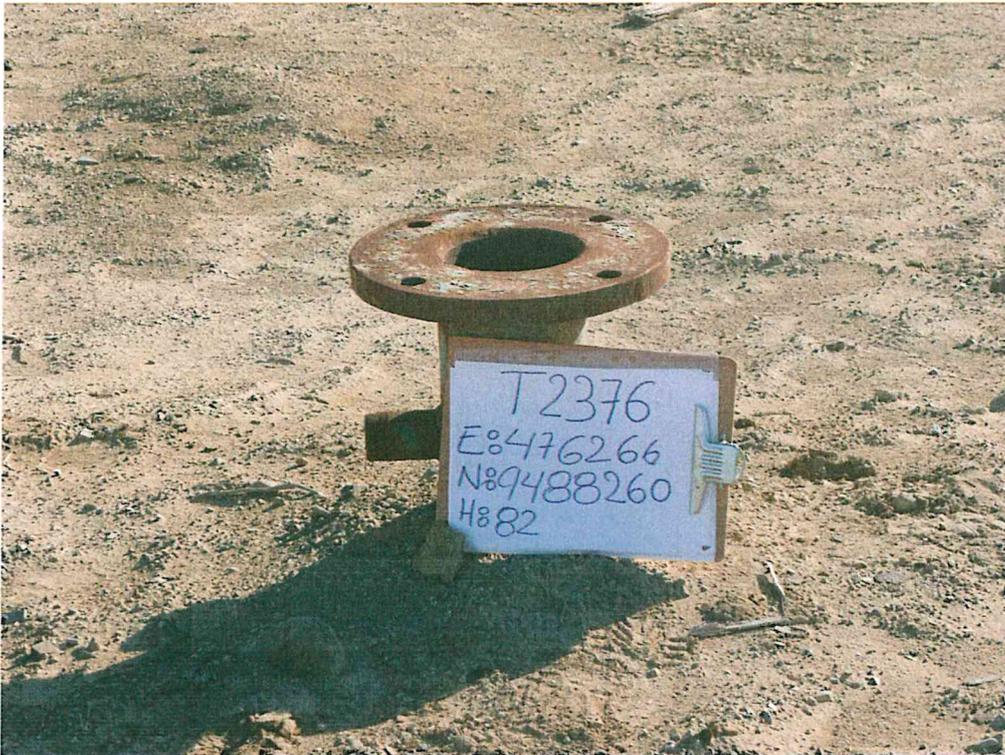
Durante la evaluación in situ realizada por el OEFA el 19 de julio de 2013, se observó un pozo inactivo, ubicado en terreno habilitado tipo terraplén, con casing y brida que sobresale 0,45 m aproximadamente sobre el nivel del suelo. Asimismo, se observó que el pozo no tiene cabezal ni válvulas, y que se encuentra al descubierto. Sin embargo, no se observó afloramiento de líquidos ni suelo impregnado con hidrocarburo a nivel superficial, ni tampoco se percibieron olores característicos a hidrocarburos (ver anexos 1, 2 y 3).

Fotografía N° 1. Pozo T2376 mal abandonado, en área acondicionada de relieve plano.

En ese sentido, de la revisión de los antecedentes y las observaciones en campo se tiene que el pozo se encuentra mal abandonado, toda vez que no se encuentra herméticamente cerrado ni en condiciones seguras para el abandono, conforme se establece en el Decreto Supremo N° 032-2004-EM - Reglamento de las Actividades de Exploración y Explotación de Hidrocarburos.

Remitir el presente Informe a la Dirección General de Asuntos Ambientales Energéticos del Ministerio de Energía y Minas, para su conocimiento y fines pertinentes.

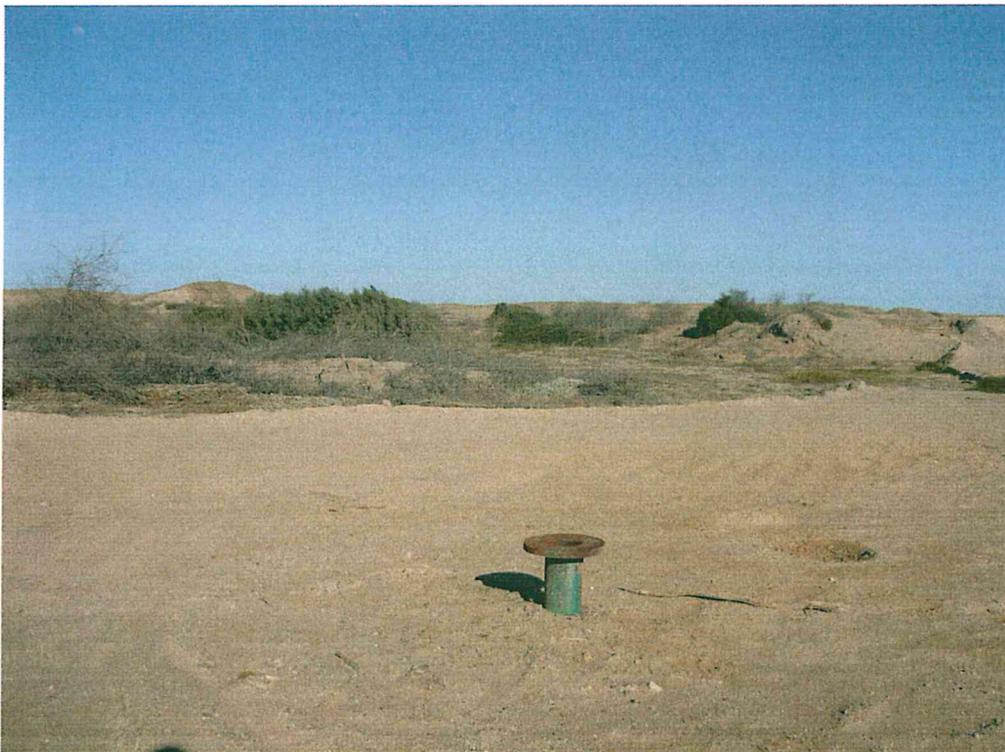
Fotografía N° 2. Vista panorámica de la ubicación del pozo mal abandonado.

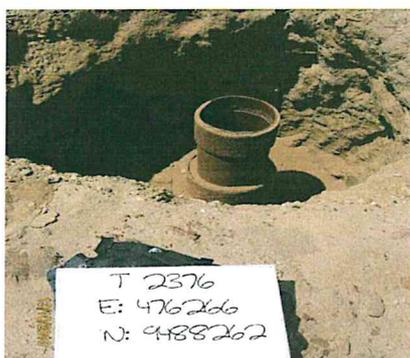
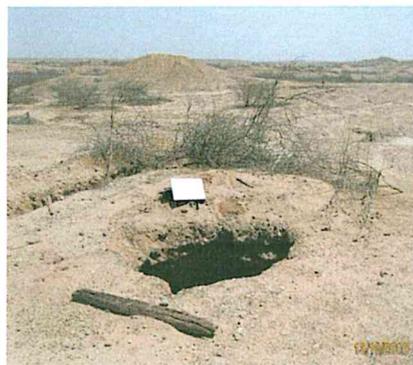
3. REGISTRO FOTOGRÁFICO

Pozo ATA, con casing corroído, con fluido en el fondo, cantina destruida con restos de madera, sin acceso vehicular y vegetación seca en la zona.

Inadecuado Abandono de Pozo
