Organismo de Evaluación y  
Fiscalización Ambiental - OEFA

## EVALUACIÓN AMBIENTAL EN EL ÁREA DE INFLUENCIA DE LA UNIDAD DE PRODUCCIÓN CERRO VERDE DE SOCIEDAD MINERA CERRO VERDE S.A.A. - 2018

2019

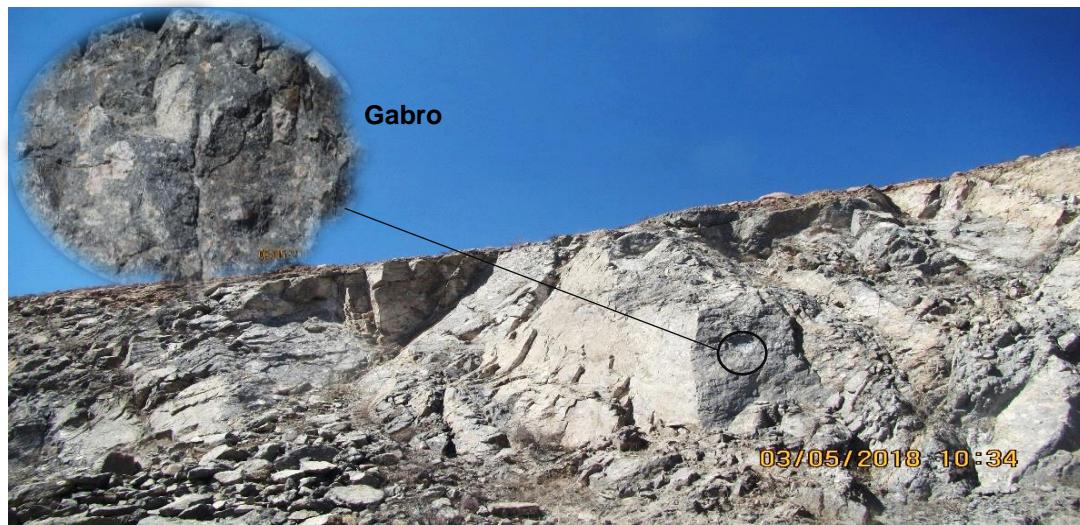
**Figura 6-117.** Afloramiento de gabro masivo, ligada a fallas que producen una deformación dúctil esquistosa

Esta litología posee estructura masiva con contenido de plagioclasa, hornblenda y piroxeno; sin embargo, la presencia de estos en los bordes está ligada a las fallas que producen una deformación dúctil esquistosa (Figura 6-117).

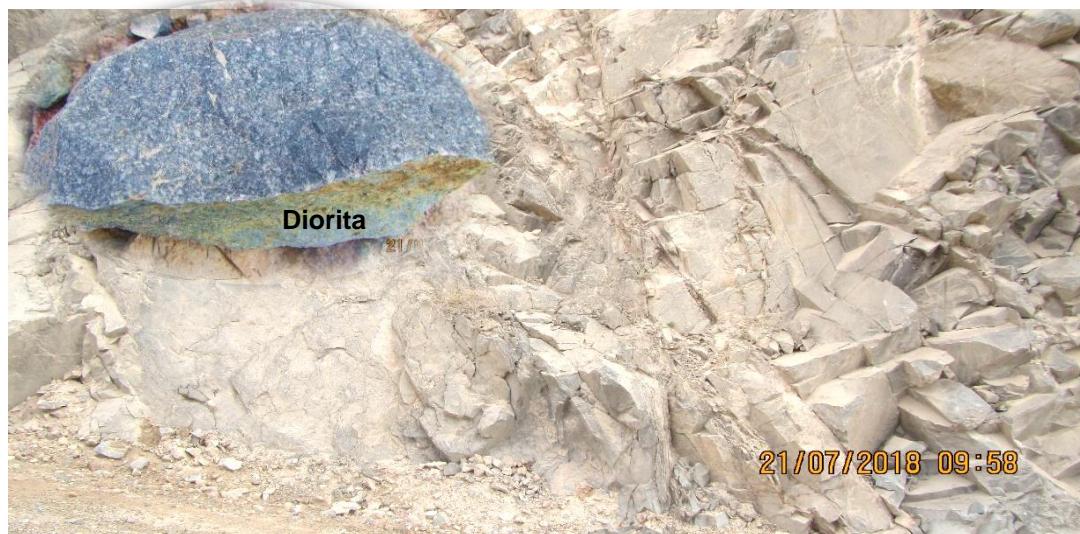
**Figura 6-118.** Afloramiento de diorita de coloración gris con alto contenido de máficos

En cuanto a las dioritas que afloran al oeste del depósito de relaves Enlozada, poseen coloraciones grises por el alto contenido de máficos y el aumento de feldespatos alcalinos produce en ella la variación de coloración clara (Figura 6-118). Es importante resaltar que, estas rocas superficialmente presentan aspecto fresco, escasa alteración y moderado fracturamiento, además de presentar granos bien orientados y bien cementados.

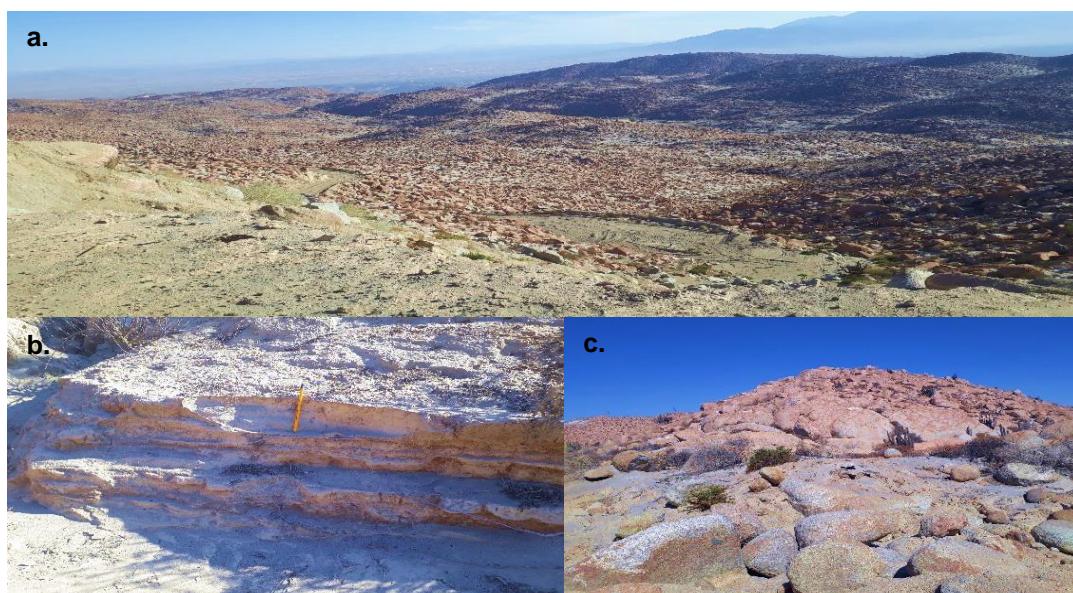
**Figura 6-120.** Depósitos coluviales en el área de influencia de Quebradita con presencia de:  
**a.** Depósitos coluviales, **b.** Sedimentación estratocreciente y **c.** Presencia de cantos rodados heterolítico

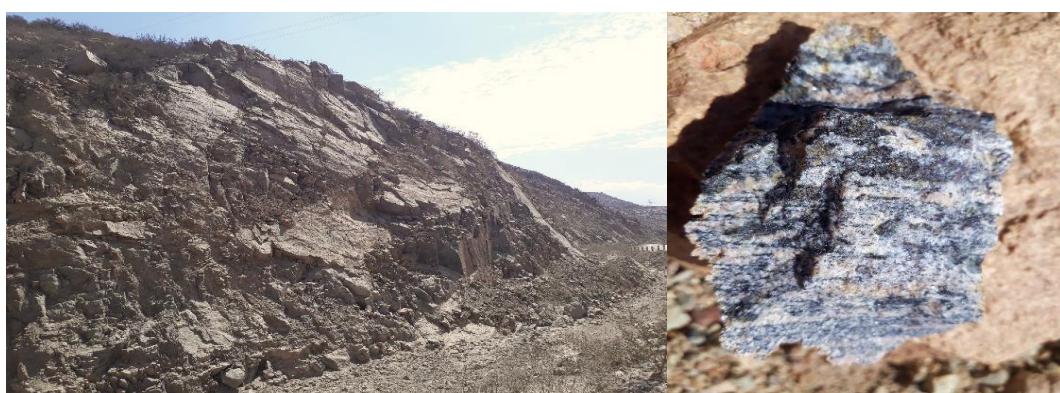
Los afloramientos de gneis se encuentran aflorando al este del DDM Noreste entrando en contacto gradual con las granodioritas (Figura 6-130).

Figura 6-130. Afloramiento de gneis ubicada al oeste del Pad 4B

La segunda litología distinguida corresponde a gneis cuyo contacto es transicional con las dioritas. Macroscópicamente son de grano medio a grueso, de coloración gris, con presencia de feldespato paralela a la foliación, agregados de cuarzo y minerales accesorios como la magnetita.

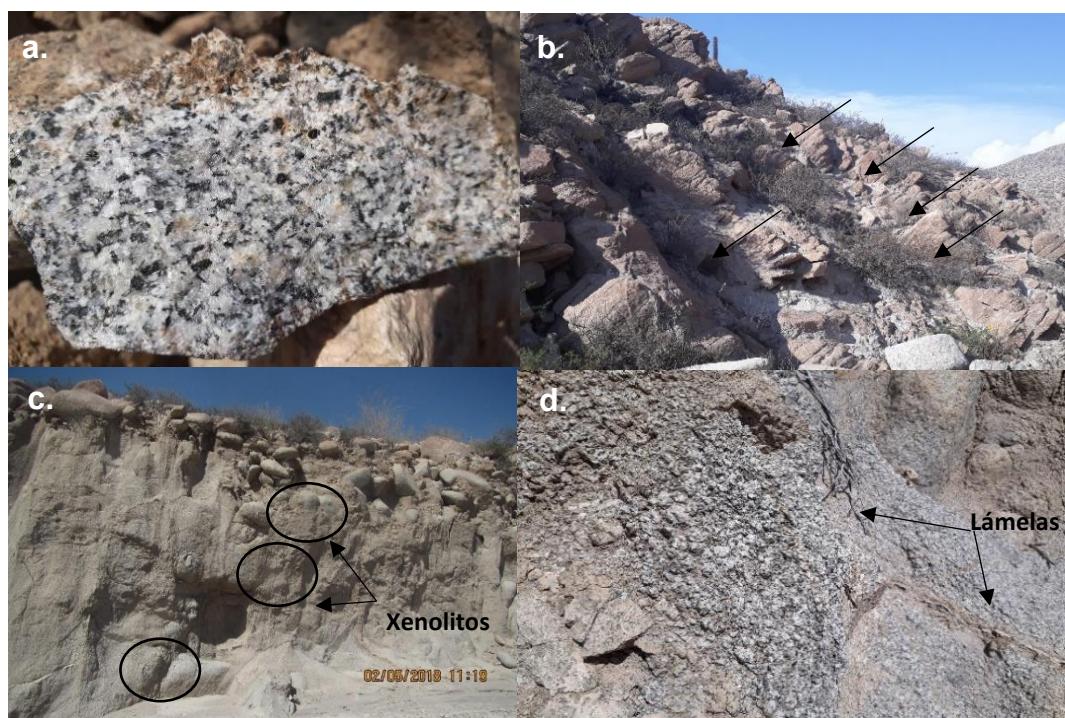
Como se observa en la Figura 6-132a la granodiorita es gris claro de grano medio, variando su coloración de acuerdo a la cantidad de accesorios al igual que se describió para el estribo derecho del depósito de relaves Enlozada, pero con algunas variaciones en la cantidad de maficos. Además, se distingue un marcado diaclasamiento de rumbo N 50° E e inclinación de 40 - 55° hacia el noroeste (Figura 6-132b).

**Figura 6-132** a. Afloramiento de granodiorita gris claro de grano medio, b. Presencia de diaclasamiento, c. Elementos líticos redondeados y d. Presencia de lámelas concéntricas

Las tonalidades rosáceas de los elementos líticos redondeados de tamaños variables en las partes intemperizadas, son más notables en esta quebrada. Siendo, la parte media de la quebrada Huayrondo donde se puede apreciar bloques ( $> 5$  m), subredondeados a redondeados, los cuáles fueron generados por procesos de transporte desde las partes altas (Figura 6-132c).

En la margen derecha de la quebrada Huayrondo, los afloramientos granodioríticos que afloran se encuentran altamente meteorizadas por las características climáticas a las que fueron sometidas. Prueba de ello, es la escamación concéntrica observada en ella, generando un desprendimiento en forma de capas o lámelas (Figura 6-132d).

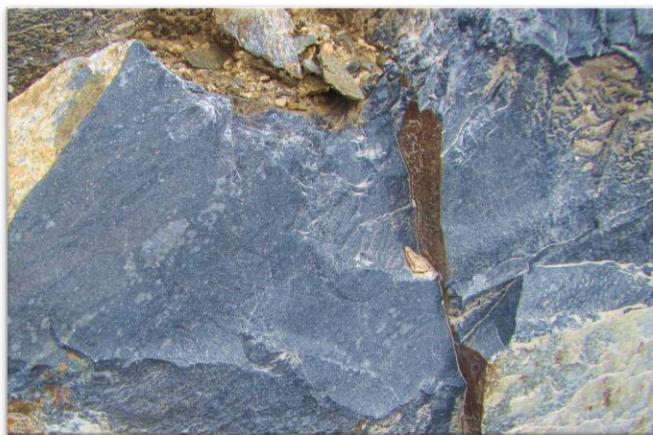
**Figura 6-138.** Muestra de mano de caliza tomada del estribo izquierdo del depósito de relaves Enlozada

La muestra RE-1 corresponde a una caliza, macroscópicamente posee coloración gris, grano medio a fino, textura mudstone, aspecto masivo, moderado fracturamiento y ocasionalmente presenta recristalización de calcita (Figura 6-138).

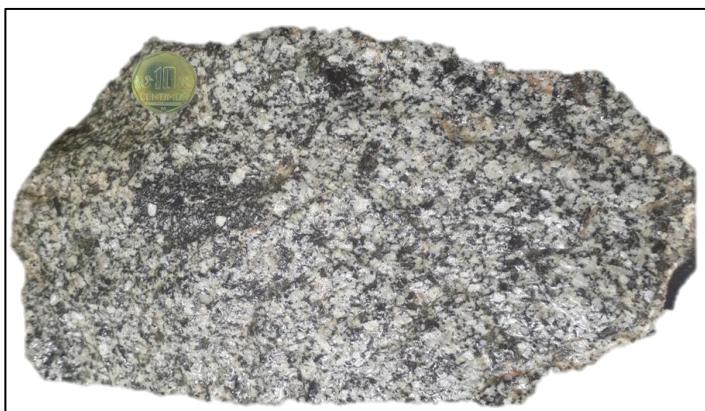
La muestra RE-2 es una granodiorita, macroscópicamente posee coloración gris en roca fresca y adquiere pigmentación amarillenta en roca meteorizada. Posee grano medio a grueso, textura fanerítica, aspecto masivo y moderado fracturamiento (Figura 6-139).

**Figura 6-139.** Muestra de mano de granodiorita tomada del estribo izquierdo del depósito de relaves Enlozada

En lo referente a los minerales que presenta la roca RE-2, la mayor proporción fue de plagioclasa, cuarzo, seguida de la ortoclasa, y en menor proporción de biotita, actinolita, clinocloro y montmorillonita mostrados en la Tabla 6-24.

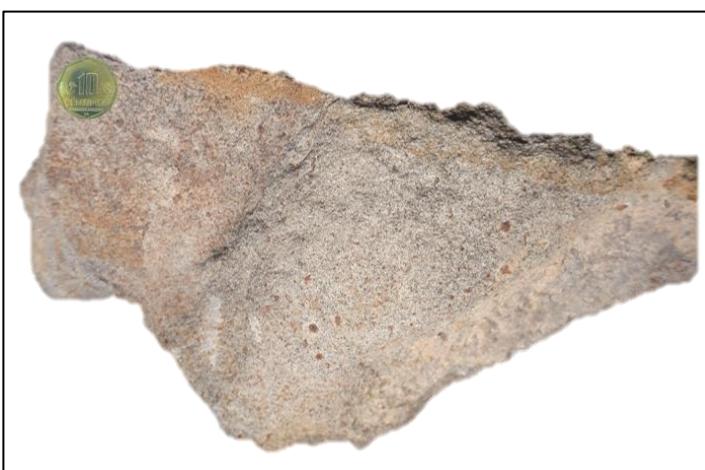
La muestra RE-3 corresponde a una andesita, cuando es roca fresca posee un color gris que se torna a pardo por efectos de la oxidación. Normalmente es de grano medio, textura afanítica, masiva y con contenido de trazas de óxidos de hierro (Figura 6-140).

**Figura 6-140.** Muestra de mano de andesita tomada del estribo izquierdo del depósito de relaves Enlozada

De acuerdo a los resultados de mineralogía en la roca RE-3 está compuesta mayormente por calcita, montmorillonita, plagioclasa y cuarzo, y en menor proporción caolinita, muscovita, yeso y talco, mostrados en la Tabla 6-25.

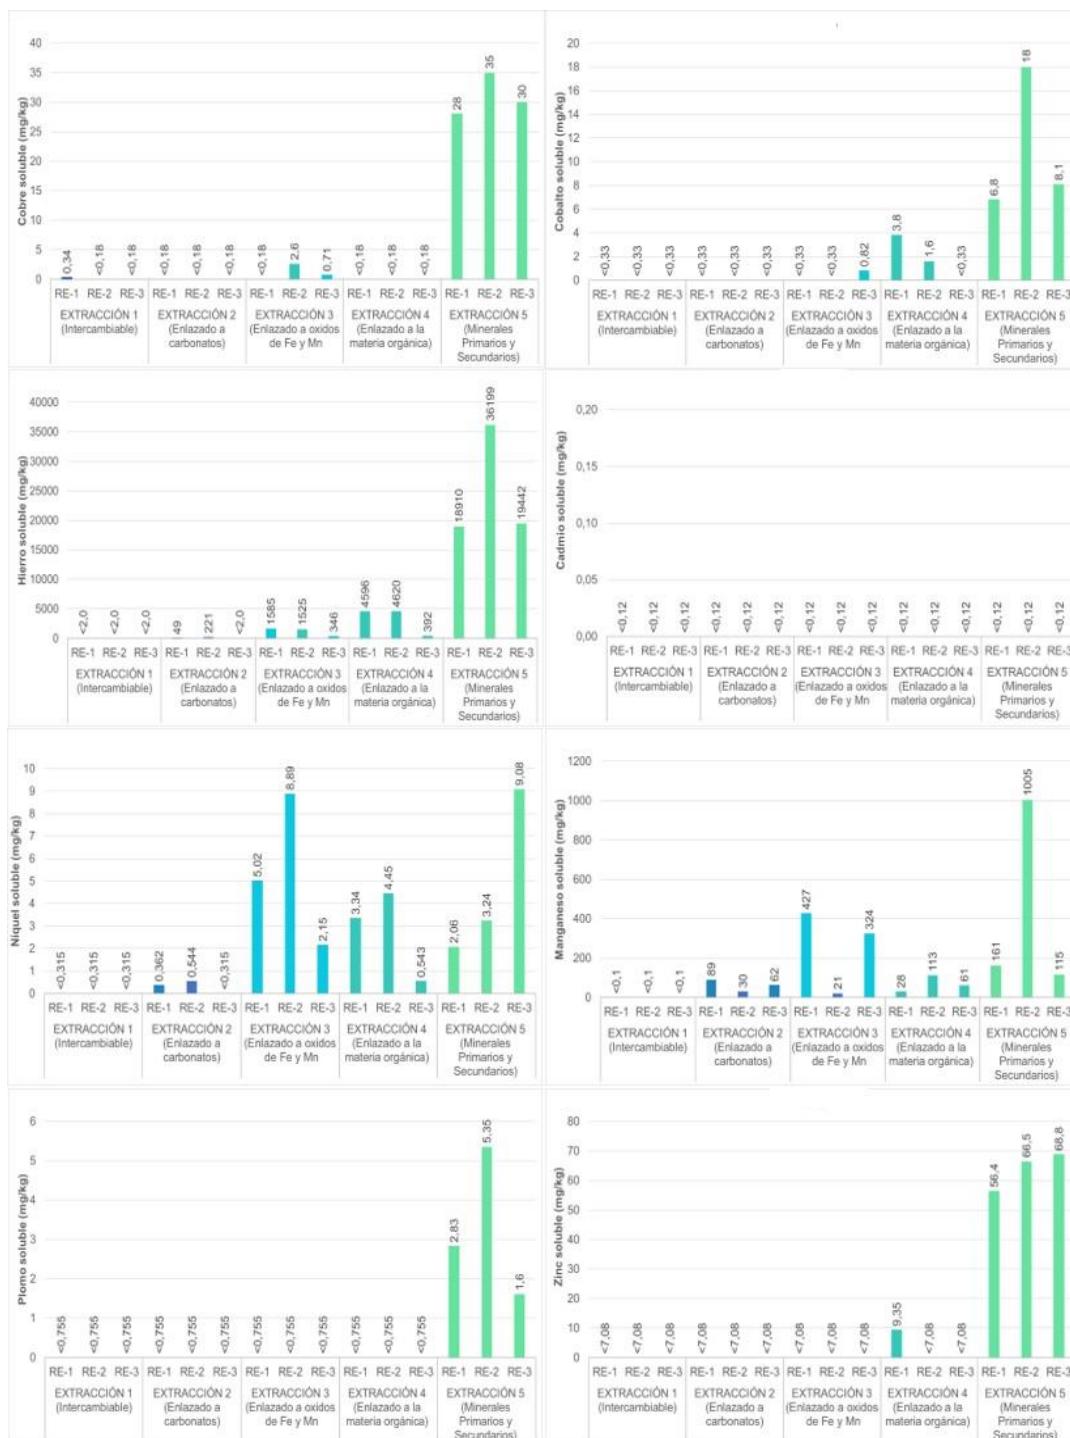
En cuanto a la determinación de biodisponibilidad de metales, en la Figura 6-143, se observó que, la muestra RE-1 presentó cobre asociado a la fracción 1 (intercambiable). En cuanto a los analitos que se encontraron en la fracción 2 (enlazados a carbonatos) y en la fracción 3 (enlazados a oxi-hidróxidos de Fe y Mn) se tuvo al hierro, níquel y manganeso. Asimismo, en la fracción 4 (enlazada a materia orgánica) se registró cobalto, hierro, níquel, manganeso y zinc.

**Figura 6-143.** Extracción secuencial de metales según la metodología de Tessier en muestras de roca de la Zona I

En cuanto a la fracción 5 (minerales primarios y secundarios) en todas las muestras se encontró todos los metales que forman parte de la metodología de Tessier, excepto el cadmio, que se encontró por debajo del límite de detección del método del laboratorio (Figura 6-143).

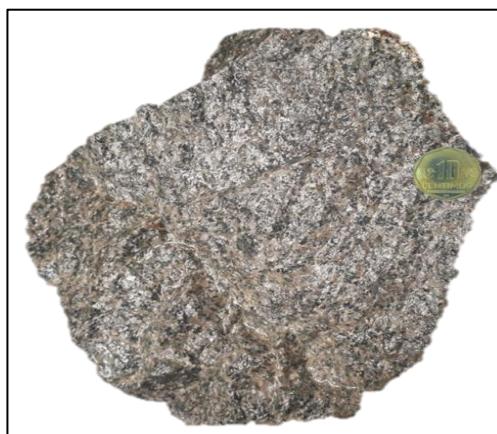
**Figura 6-146.** Muestra de mano de la monzodiorita ferromagnesiana tomada del estribo derecho del depósito de relaves Linga

La roca RL-1 corresponde a una monzodiorita ferromagnesiana, macroscópicamente posee coloración gris rosaceo, grano grueso e inequigranular, textura fanerítica, aspecto masivo, moderado fracturamiento mostrada en la Figura 6-146.

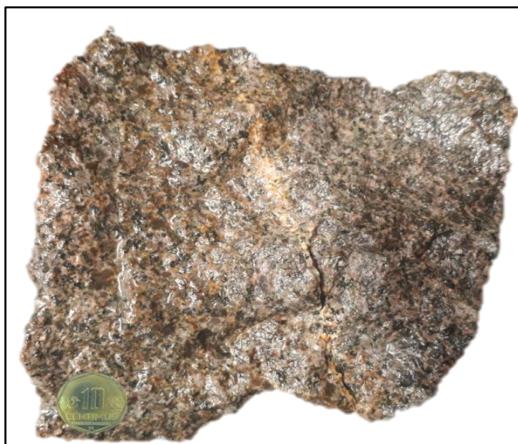
**Figura 6-147.** Muestra de mano de monzodiorita tomado del estribo derecho del depósito de relaves Linga

La muestra RL-2 es una monzodiorita, macroscópicamente posee coloración rosacea, de grano grueso, textura fanerítica, aspecto masivo y moderado fracturamiento (Figura 6-147).

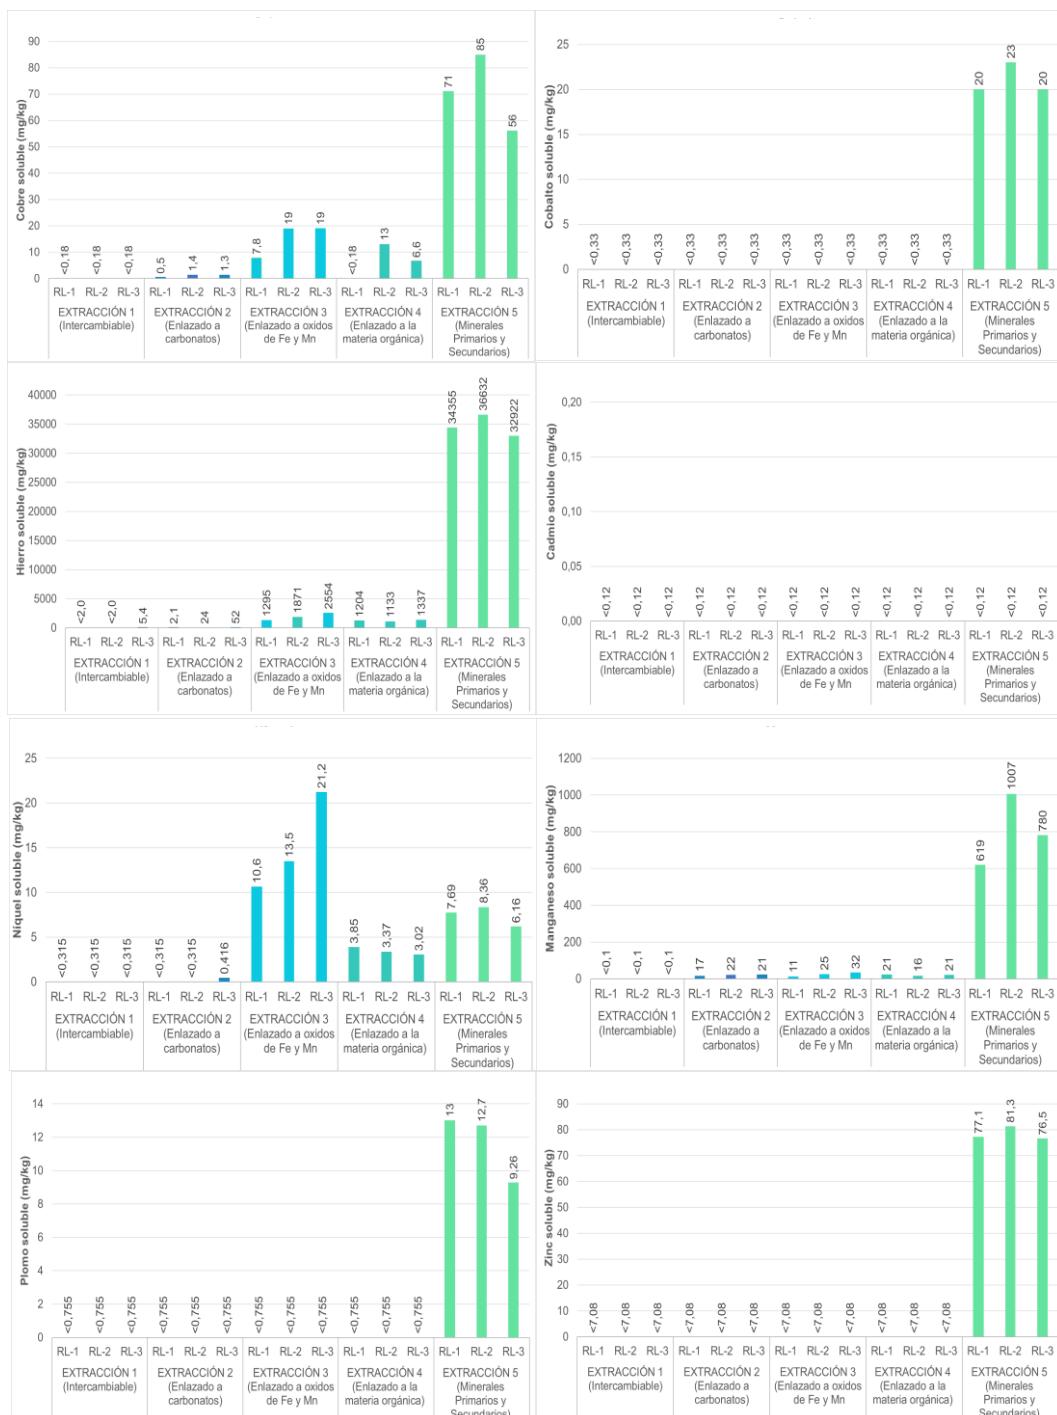
**Figura 6-151.** Extracción secuencial de metales según la metodología de Tessier en muestras de roca de la zona II

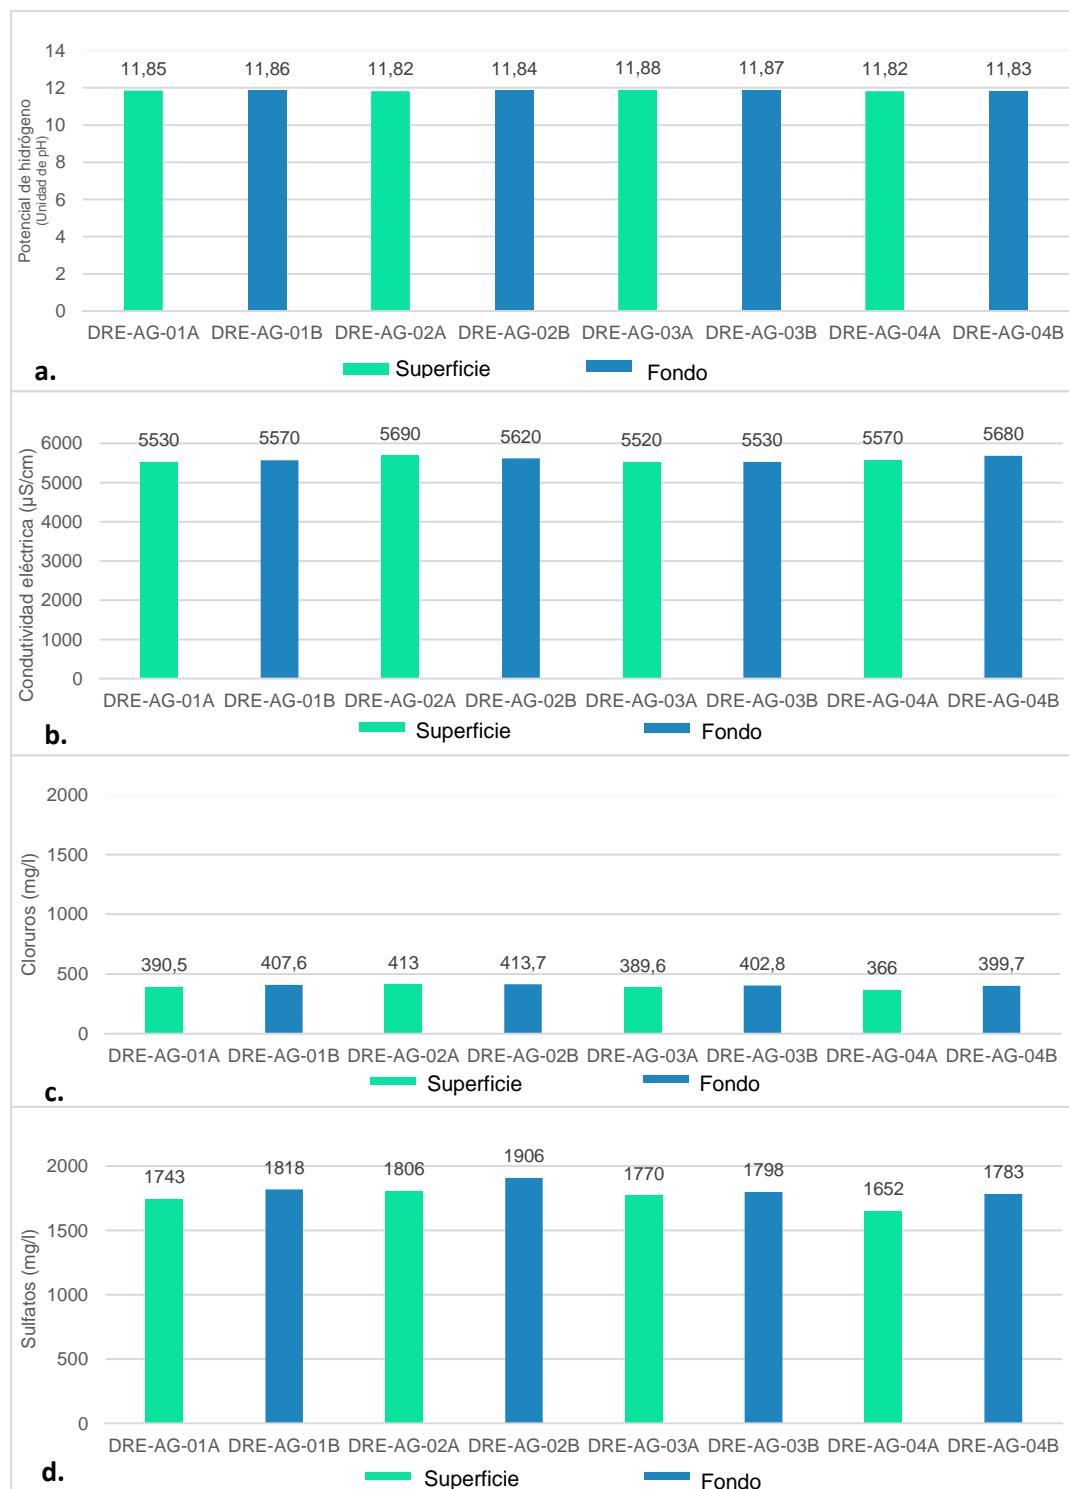
En la Figura 6-155 se observa que los valores de potencial de hidrógeno variaron entre 11,82 unidades de pH y 11,88 unidades de pH. La conductividad eléctrica varió entre 5520  $\mu\text{S}/\text{cm}$  y 5690  $\mu\text{S}/\text{cm}$ . Las concentraciones de cloruros fluctuaron entre 366 mg/l y 413,7 mg/l, y los sulfatos variaron entre 1652 mg/l y 1906 mg/l.

**Figura 6-155.** Parámetros fisicoquímicos en el depósito de relaves Enlozada: **a.** potencial de hidrógeno, **b.** conductividad eléctrica, **c.** cloruros y **d.** sulfatos

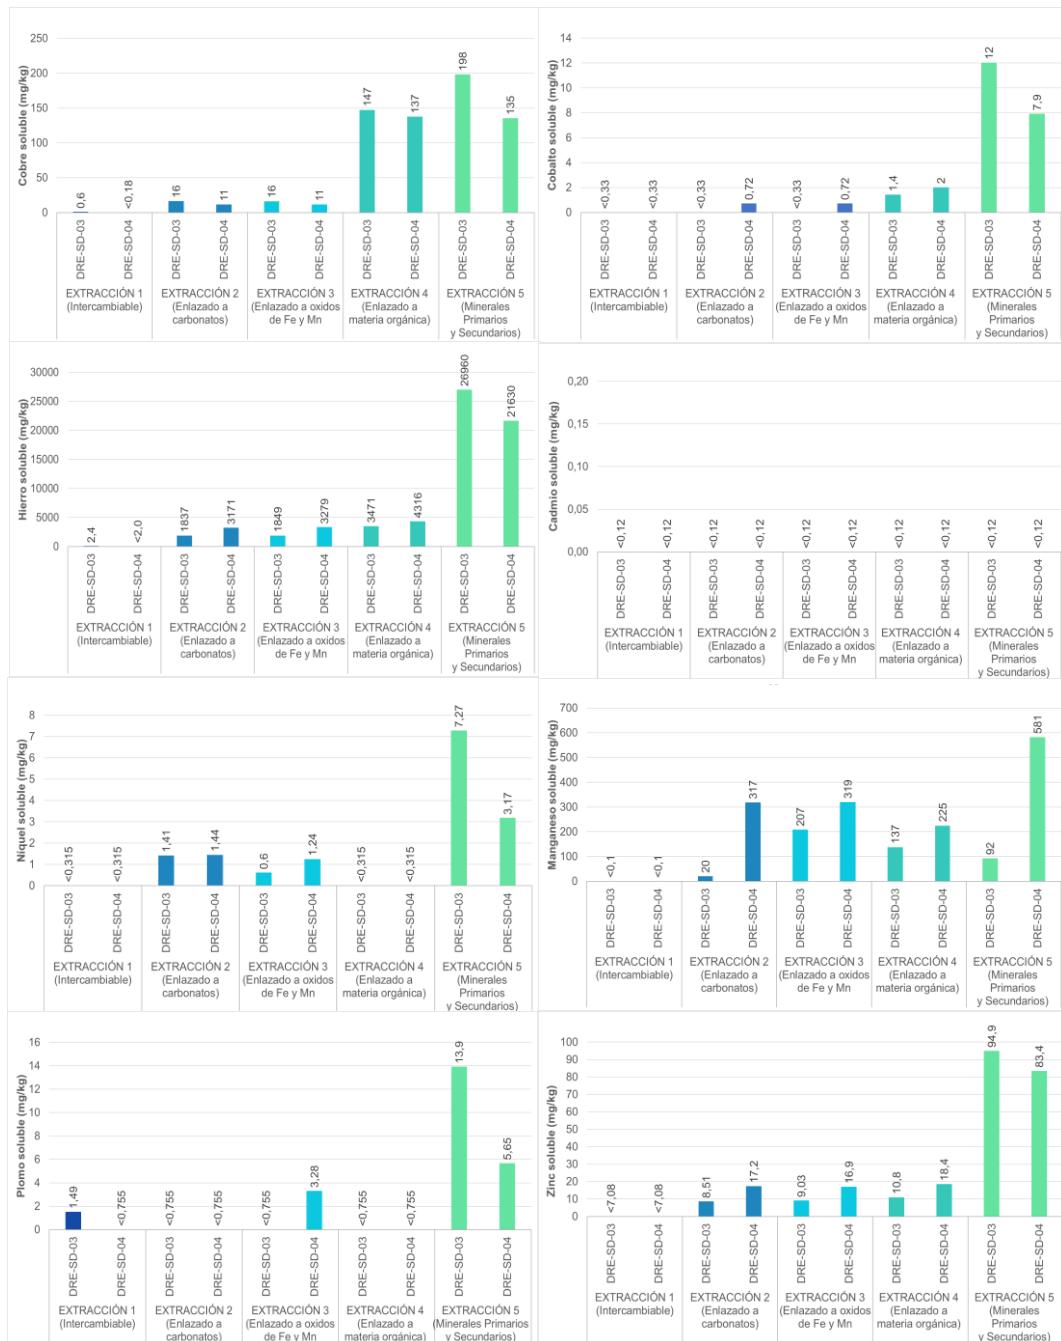
En la Figura 6-158, se observa que la pulpa de relave presentó concentraciones de cobre, hierro y plomo asociadas a la fracción 1 (intercambiable). En cuanto a los analitos que se encontraron en la fracción 2 (enlazados a carbonatos) y 3 (enlazados a oxihidróxidos de Fe y Mn) se tuvo al cobre, cobalto, hierro, manganeso, níquel y zinc; y sólo plomo en la fracción 3. En la fracción 4 (enlazada a materia orgánica) se registró cobre, cobalto, hierro, manganeso y zinc.

**Figura 6-158.** Extracción secuencial de metales según la metodología de Tessier en muestras de la zona I

En lo referente a la fracción 5 (minerales primarios y secundarios) se encontraron concentraciones de todos los metales que forman parte de la metodología de Tessier, a excepción del cadmio, que se encontró por debajo del límite de detección del método de ensayo del laboratorio (Figura 6-158).

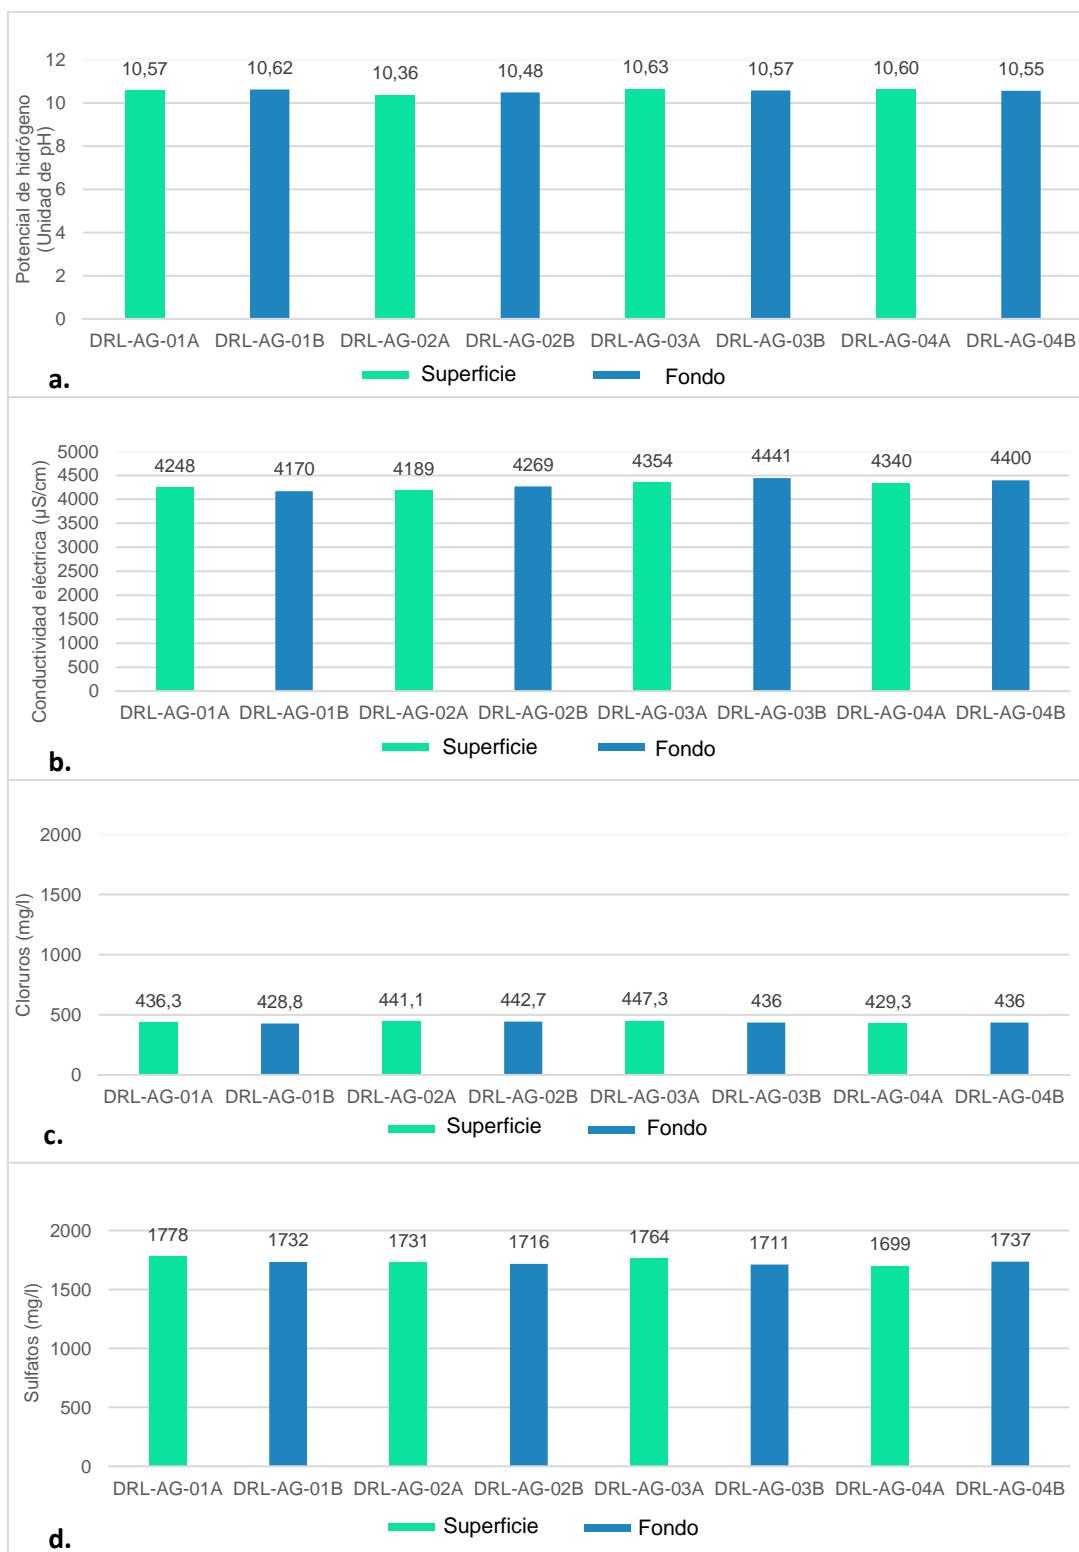
En la Figura 6-163 se observa que los valores de potencial de hidrógeno variaron entre 10,36 unidades de pH y 10,63 unidades de pH. La conductividad eléctrica varió entre 4170  $\mu\text{S}/\text{cm}$  y 4441  $\mu\text{S}/\text{cm}$ . Las concentraciones de cloruros fluctuaron entre 428,8 mg/l y 447,3 mg/l, y los sulfatos presentaron un rango entre 1699 mg/l y 1778 mg/l.

**Figura 6-163.** Parámetros fisicoquímicos en el depósito de relaves Linga - zona II: a. potencial de hidrógeno, b. conductividad eléctrica c. cloruros y d. sulfatos

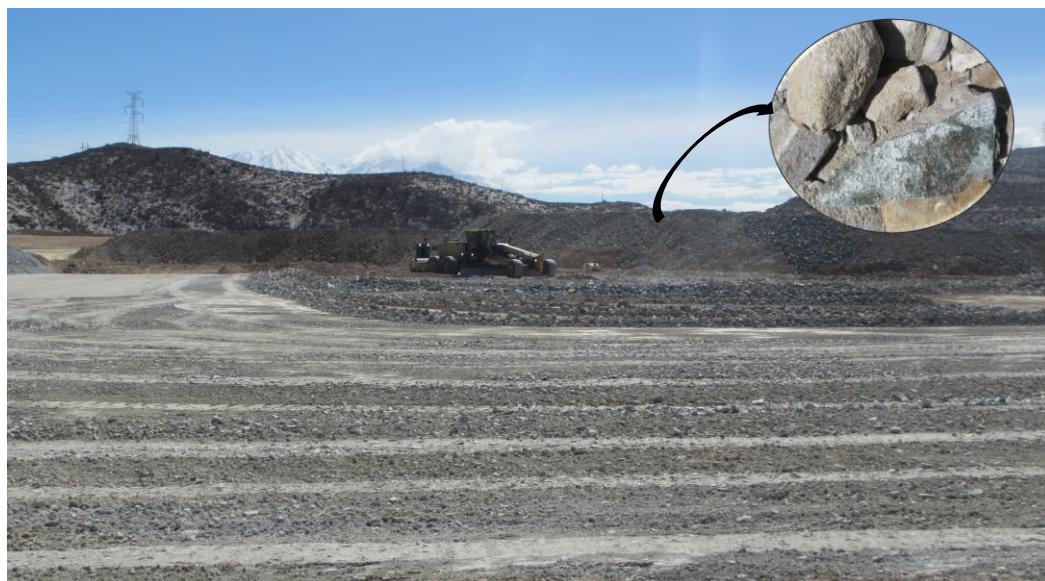
En este depósito de desmonte se extrajeron 2 muestras compuestas (DDM-NE1 y DDM-NE2) de 5 submuestras cada una (Figura 6-170), detalladas en el Anexo 2.

Figura 6-170. Área de colecta de muestras en el DDM Noreste – zona III

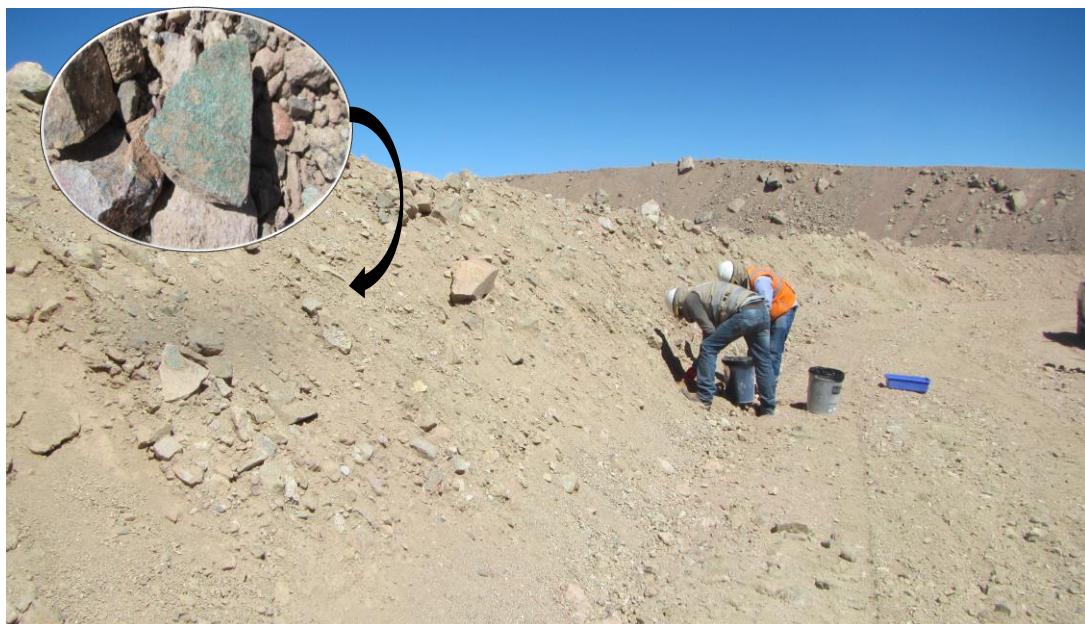
Las muestras compuestas DDM-CN1 y DDM-CN2 fueron tomadas en el acceso al depósito de desmonte Cerro Negro (Figura 6-180), cuyo detalle se encuentra en el Anexo 2.

Figura 6-180. Vista del área de colecta de muestras en el acceso al DDM Cerro Negro

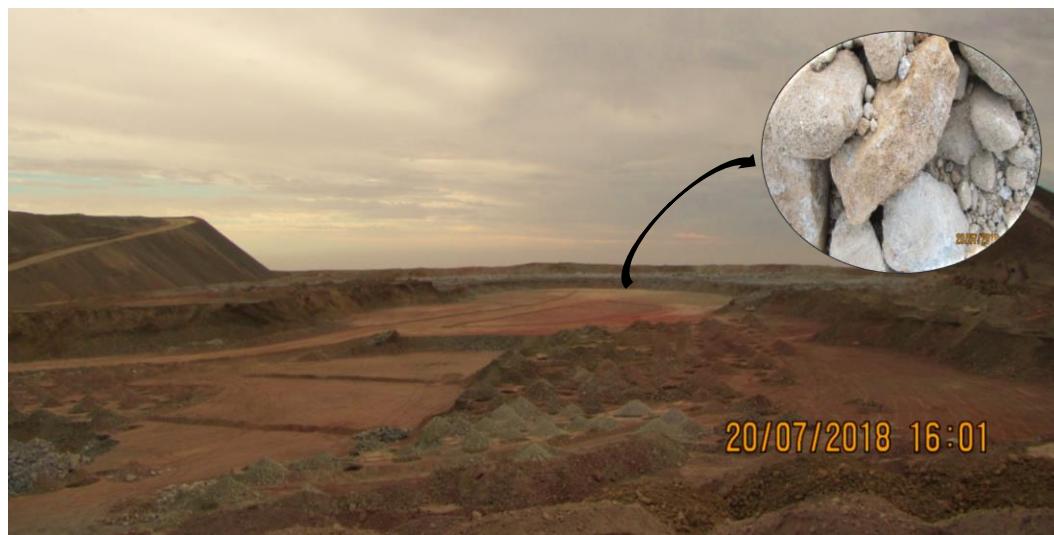
Figura 6-187. Vista del área de colecta de muestra en el DDM - Oeste

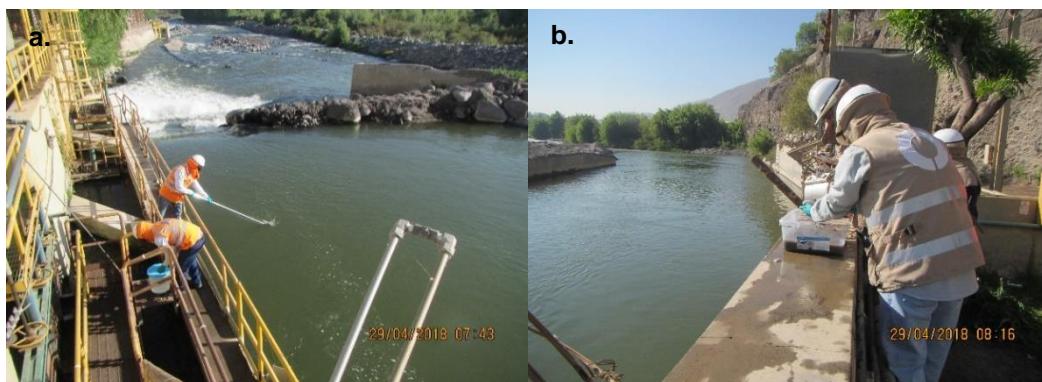
Las concentraciones de metales en sedimento en el río Chili y tributarios, referencialmente no excedieron los valores ISQG y PEL de la guía canadiense, a excepción del punto SD-01 (ubicado en la estación de bombas 1) cuya concentración de cobre (42,9 mg/kg) excedió el valor ISQG (35,7 mg/kg). La existencia de cobre y de otros metales en mayores concentraciones respecto a los demás puntos evaluados, probablemente sea debido a que esta sección del río presentó una mayor fracción fina de limo y arcilla (35%), favorecido por el encauzamiento del río que permitiría el almacenamiento de metales (Owens *et al.*, 2005) (Figura 7-5).

**Figura 7-5.** Punto de muestreo de sedimento SD-01 ubicado **a.** Aguas abajo y **b.** Aguas arriba de la estación de bombas 1

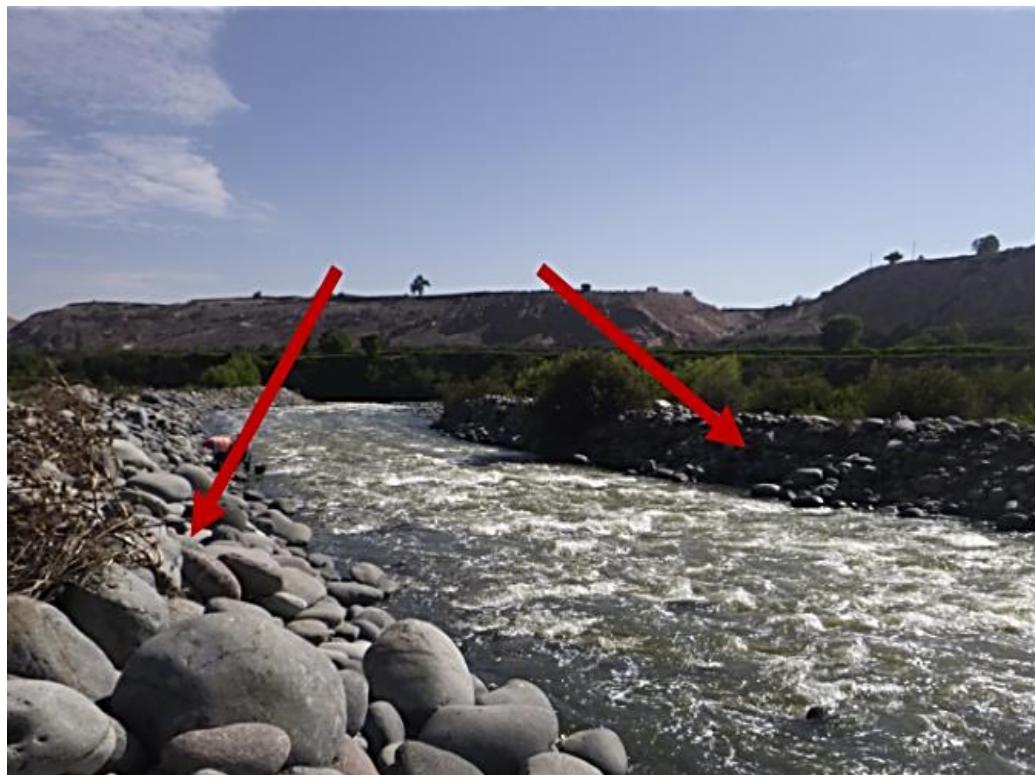
Figura 7-6. Encauzamiento del río Chili en el punto HB-08

El punto HB-08 -ubicado aproximadamente a 500 m aguas abajo de la estación de bombas 1- registró los valores más pobres de riqueza y abundancia del perifiton y macroinvertebrados bentónicos y el mayor valor de materia orgánica en el sedimento; asimismo, presentó una calidad ecológica «mala» según los índices ABI y CERA (Figura 7-6); esto probablemente debido a trabajos de encauzamiento, descolmatación y mantenimiento de gaviones<sup>46,47</sup> realizados en la zona y autorizados por la autoridad competente y otras actividades antrópicas observadas en la zona (Figura 7-7), lo que estaría limitando el establecimiento y permanencia de las comunidades hidrobiológicas como el perifiton y macroinvertebrados bentónicos. Sin embargo, los puntos HB-07 y HB-06, ubicados aproximadamente a 6 y 8 km aguas abajo del punto HB-08, presentaron una recuperación en la riqueza y abundancia del perifiton (21 y 24 especies, destacando Bacillariophyta) y macroinvertebrados bentónicos (19 y 14 especies, predominando la especie tolerante *Cricotopus* sp.), con una calidad ecológica «buena» y «moderada», respectivamente, según ABI. Cabe precisar que en el punto HB-08, los parámetros evaluados en agua y sedimento no excedieron los estándares de comparación empleados.

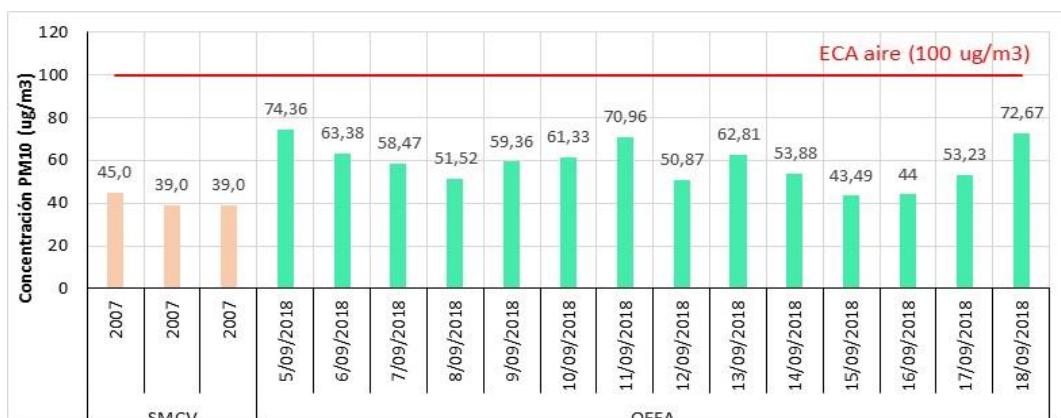
Se compararon los resultados entre las estaciones CA-06 (ubicada en el Batolito de la Caldera) y KPH1 (ubicada aproximadamente a 70 m al suroeste de la estación CA-06) de SMCV reportado el 2007<sup>55</sup>. La estación KHP1 presentó concentraciones entre 39 y 45 µg/m<sup>3</sup> el 2007 y CA-06 entre 43 y 74 µg/m<sup>3</sup> el 2018 (Figura 7-16).

**Figura 7-16.** Concentración de material particulado PM<sub>10</sub> obtenidas en la estación CA-06 (OEFA) y estación KPH1 (SMCV)

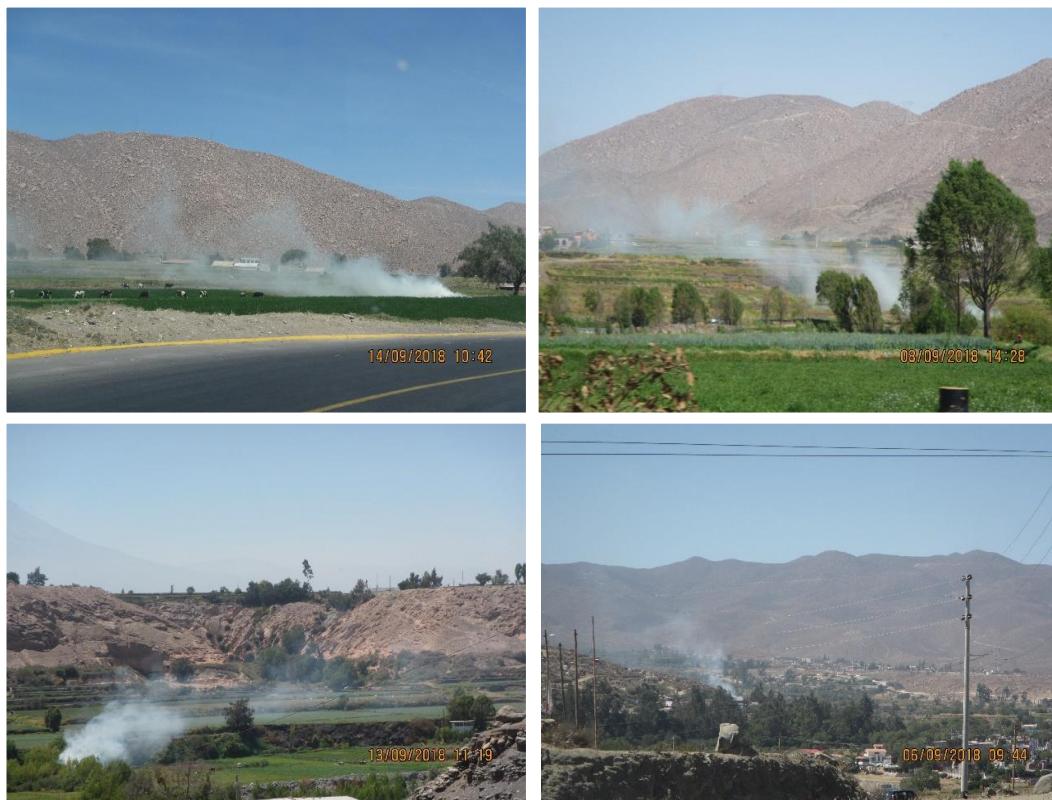
especies identificadas fueron el carbono orgánico, carbono total y sulfatos, y según el perfil químico con código [3241], de la base de datos Speciate 4.5 de la USEPA, estaría relacionado con fuentes de combustión de biomasa en campos agrícolas, el mismo que fue evidenciado durante el periodo de monitoreo (Figura 7-27).

**Figura 7-27.** Quema de biomasa en campos de cultivo agrícola

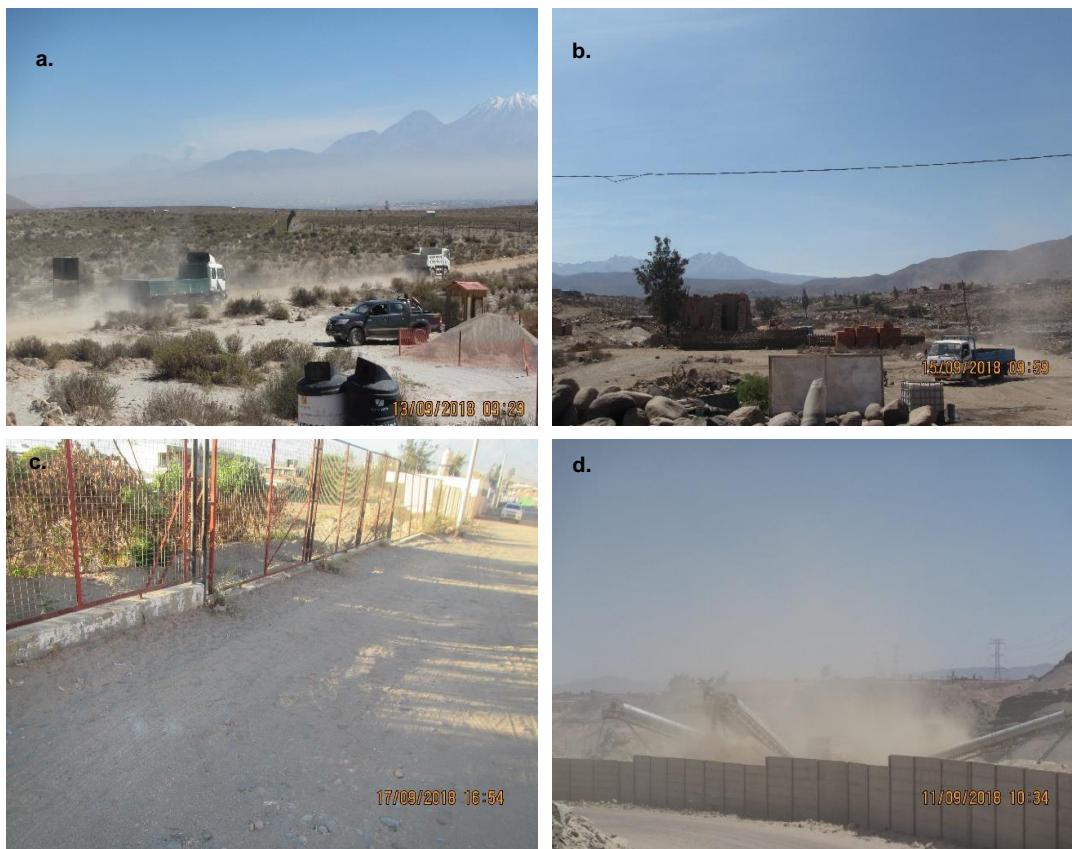
El tercer factor (F3), que contribuyó con el 32 % de la masa de las especies modeladas (3,8 % de la masa total), presentó alta correlación con el sodio, magnesio y calcio y en menor proporción con los elementos mayoritarios de la corteza terrestre como el aluminio, hierro y silicio (Wedephol, 1995), este resultado se ajusta principalmente con el perfil de muestra de suelo y polvo sedimentado obtenido en el Pueblo Joven Cerro Verde (Figura 7-28), lo que indicaría que este factor se encuentra influenciado principalmente por la resuspensión del suelo por actividad eólica y tránsito vehicular en general<sup>64</sup>, así como por actividades de las canteras de explotación de materiales no metálicos.

**Figura 7-28.** Resuspensión de material particulado **a., b. y c.** Tránsito vehicular en vías sin pavimentar y **d.** Explotación de materiales no metálicos – Concretos Supermix S.A. Proyecto La Enlozada
