Ministerio
del AmbienteOrganismo de Evaluación y
Fiscalización Ambiental - OEFA"Año de la Inversión para el Desarrollo Rural y la Seguridad Alimentaria"
"Decenio de las Personas con Discapacidad en el Perú"**INFORME N° 640 - 2013-OEFA/DE-SDCA**

ASUNTO : Identificación de pasivo ambiental del subsector hidrocarburos, correspondiente a un pozo mal abandonado con código PERUPETRO T3315, ubicado en el Lote VI, en el distrito de Pariñas de la provincia Talara del departamento de Piura.

El presente informe tiene por objeto identificar un pasivo ambiental del subsector hidrocarburos, correspondiente a un pozo con código PERUPETRO T3315, ubicado en el Lote VI, en el distrito de Pariñas de la provincia Talara del departamento de Piura.

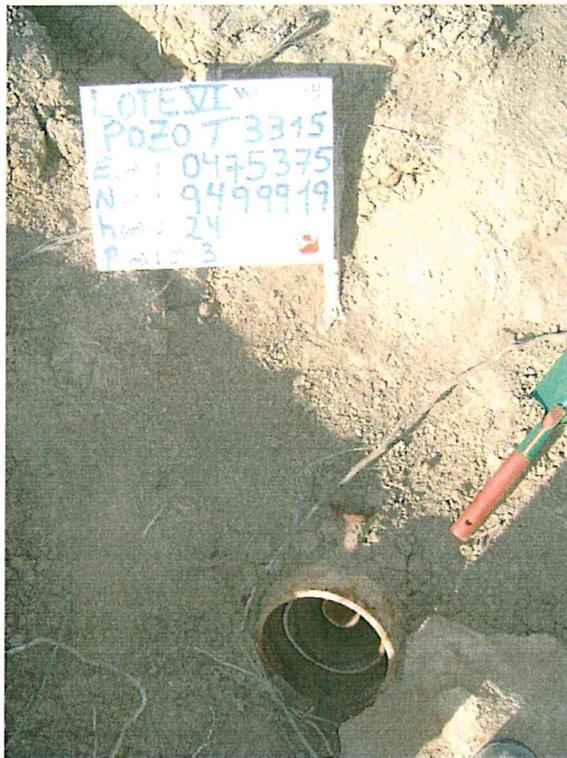
Durante la evaluación in situ realizada por el OEFA el 19 de julio de 2013, se observó un pozo inactivo, dentro de un forado de 1,5 m de radio y de 0,5 m de profundidad. Asimismo, se observó el casing (tubería de revestimiento) semi enterrado con 3 diámetros de tuberías diferentes; el pozo no tiene cabezal ni válvulas, y se encuentra al descubierto. Sin embargo, no se observó afloramiento de líquidos ni suelo impregnado con hidrocarburo a nivel superficial, ni tampoco se percibieron olores característicos a hidrocarburos (ver anexos 1, 2 y 3).

Fotografía N° 1. Se observa pozo mal abandonado, con tuberías de revestimiento expuestas y sin tapón.

En ese sentido, de la revisión de los antecedentes y las observaciones en campo se tiene que el pozo se encuentra mal abandonado, toda vez que que no se encuentra herméticamente cerrado ni en condiciones seguras para el abandono, conforme se establece en el Decreto Supremo N° 032-2004-EM - Reglamento de las Actividades de Exploración y Explotación de Hidrocarburos.

Remitir el presente Informe a la Dirección General de Asuntos Ambientales Energéticos del Ministerio de Energía y Minas, para su conocimiento y fines pertinentes.

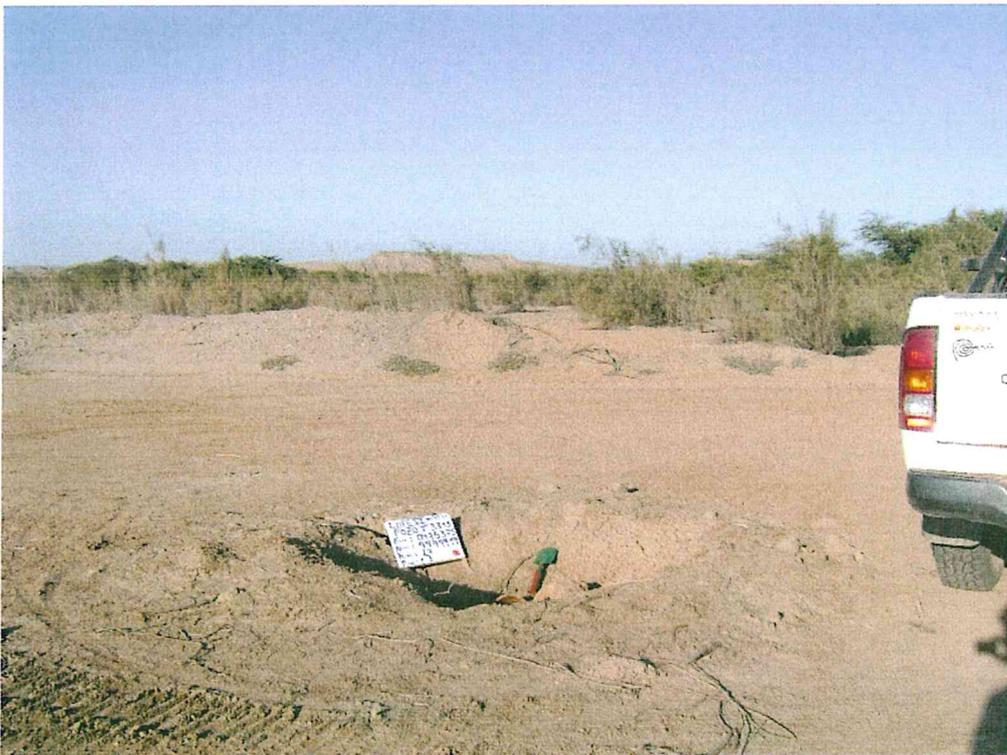
Fotografía N° 2. Pozo mal abandonado cercano a zona de pastoreo.

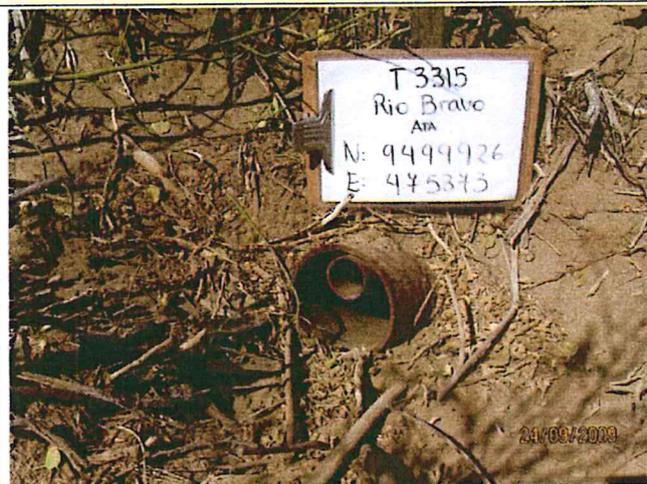
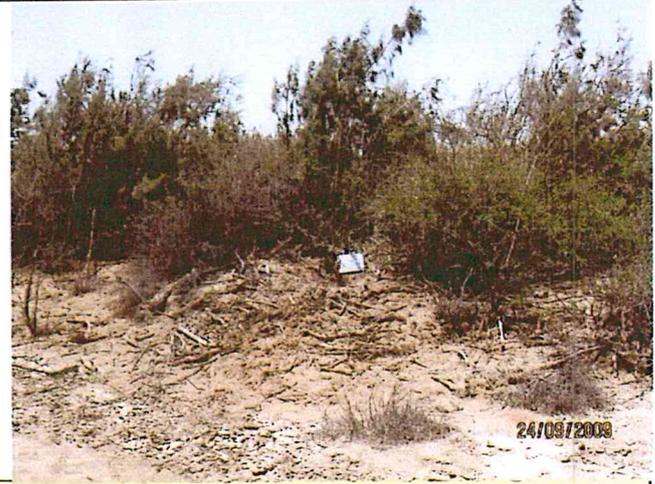
3. REGISTRO FOTOGRÁFICO

Pozo ATA con código T3315, con el casing abierto y expuesto al medio ambiente, ubicado en una quebrada seca y rodeado de un matorral (vegetación densa y arbustiva); sin vía de acceso carrozable hasta el lugar y área pertenece a un bosque seco que tiene como especies vegetales predominantes al espino (*Acacia sp*), chope (*Crytocarpus pyriformis*) y pino (*Tamarix sp*).

El inadecuado abandono del pozo.
