Ministerio
del AmbienteOrganismo de Evaluación y
Fiscalización Ambiental - OEFA"Año de la Promoción de la Industria Responsable y del Compromiso Climático"
"Decenio de las Personas con Discapacidad en el Perú"**INFORME N° 005 - 2014-OEFA/DE-SDCA**

ASUNTO : Identificación de pasivo ambiental del subsector hidrocarburos, correspondiente a un pozo mal abandonado con código PERUPETRO T1128, ubicado en el Lote VII, en el distrito de La Brea de la provincia Talara del departamento de Piura.

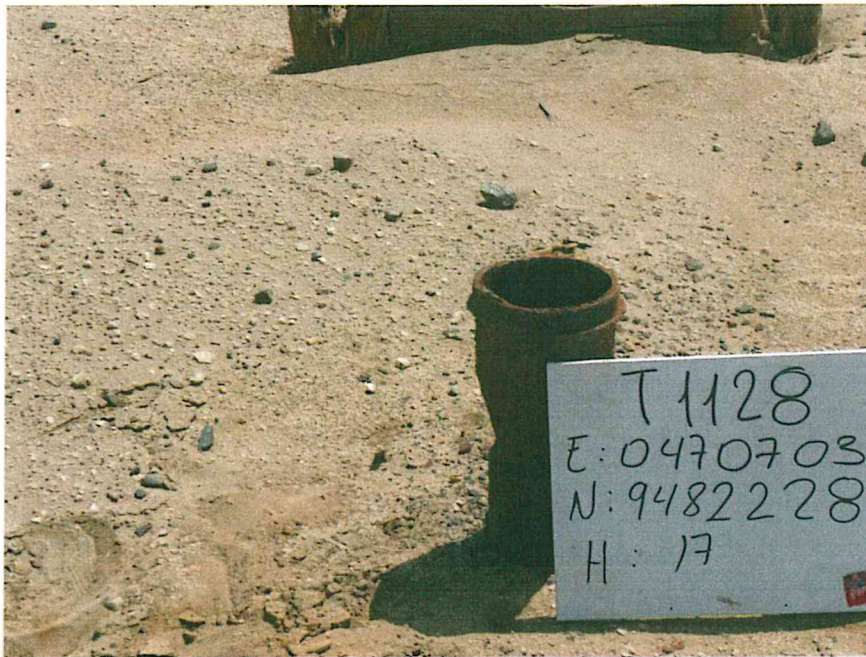
Durante la evaluación in situ realizada por el OEFA el 3 de junio de 2013, se observó un pozo inactivo, con un tubo corroído de 6 pulgadas de diámetro, que sobresale 0,33 m aproximadamente sobre el nivel del suelo; el pozo no tiene cabezal ni válvulas, y se encuentra al descubierto. Asimismo, se observó residuos sólidos de madera dispersados en el área adyacente al pozo. Sin embargo, no se observó afloramiento de líquidos, ni suelo impregnado con hidrocarburo a nivel superficial, ni tampoco se percibieron olores característicos a hidrocarburos (ver anexos 1, 2 y 3).

Fotografía N° 1. Pozo mal abandonado con código PERUPETRO T1128, sin cabezal, con tubo expuesto 0,33 m aproximadamente sobre el nivel del suelo, el pozo no está sellado herméticamente.

Remitir el presente Informe a la Dirección General de Asuntos Ambientales Energéticos del Ministerio de Energía y Minas, para su conocimiento y fines pertinentes.

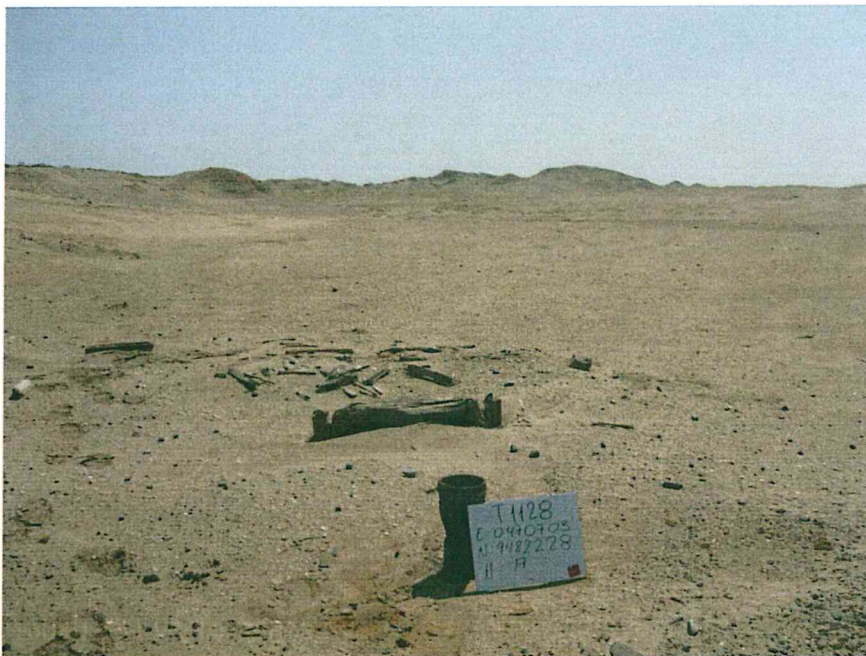
Fotografía N° 2. Zona desértica de relieve plano con presencia de pequeñas lomas alrededor, se observa residuos sólidos de madera dispersados en el área.

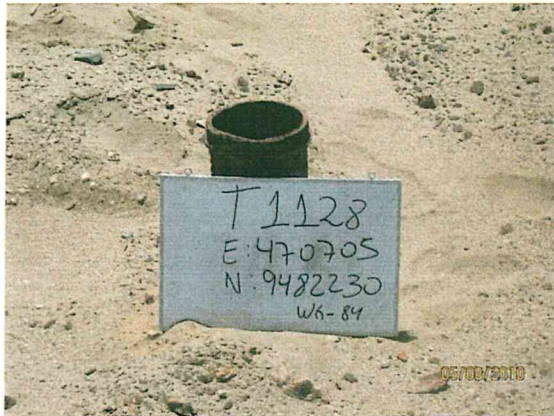
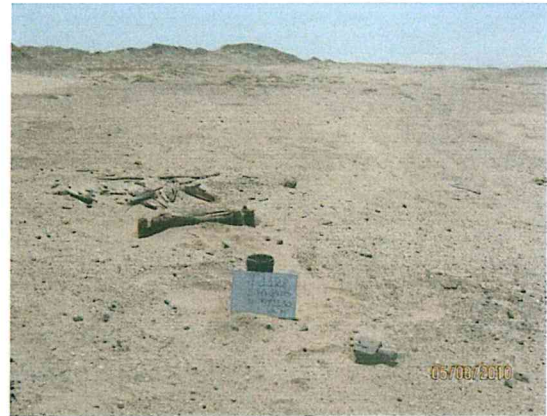
3. REGISTRO FOTOGRÁFICO

Pozo ATA, con casing corroído y tapado completamente con arena en su interior, restos de madera y fierro corroído, zona desértica y escasa vegetación en la zona.

Inadecuado Abandono de Pozo
