Ministerio  
del AmbienteOrganismo de Evaluación y  
Fiscalización Ambiental - OEFA"Año de la Promoción de la Industria Responsable y del Compromiso Climático"  
"Decenio de las Personas con Discapacidad en el Perú"**INFORME N° 006 - 2014-OEFA/DE-SDCA**

ASUNTO : Identificación de pasivo ambiental del subsector hidrocarburos, correspondiente a un pozo mal abandonado con código PERUPETRO T1575, ubicado en el Lote VII, en el distrito de La Brea de la provincia Talara del departamento de Piura.

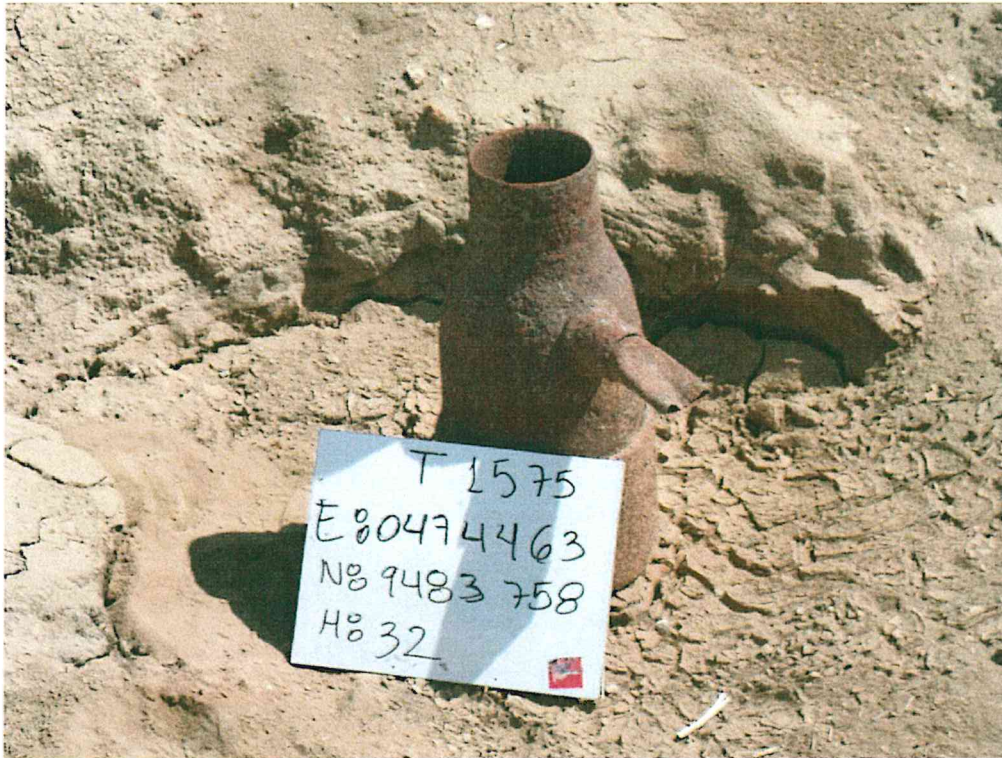
Durante la evaluación in situ realizada por el OEFA el 5 de junio de 2013, se observó un pozo inactivo, que se encuentra dentro de un hoyo que abarca un área de aproximadamente 6,6 m<sup>2</sup>. Asimismo, se observó una extensión de tubo corroído de 6 pulgadas de diámetro, que sobresale 0,61 m aproximadamente sobre el nivel del suelo; el pozo no cuenta con cabezal ni válvulas, y se encuentra al descubierto. Sin embargo, no se observó afloramiento de líquidos ni suelo impregnado con hidrocarburo a nivel superficial, ni tampoco se percibieron olores característicos a hidrocarburos (ver anexos 1, 2 y 3).

Fotografía N° 1. Pozo inactivo mal abandonado, con extensión de tubo deteriorado y corroído de 6 pulgadas de diámetro, que sobresale 0,61 m sobre el nivel del terreno.

En ese sentido, de la revisión de los antecedentes y las observaciones en campo se tiene que el pozo se encuentra mal abandonado, toda vez que no se encuentra herméticamente cerrado ni en condiciones seguras para el abandono, conforme se establece en el Decreto Supremo N° 032-2004-EM - Reglamento de las Actividades de Exploración y Explotación de Hidrocarburos.

Remitir el presente Informe a la Dirección General de Asuntos Ambientales Energéticos del Ministerio de Energía y Minas, para su conocimiento y fines pertinentes.

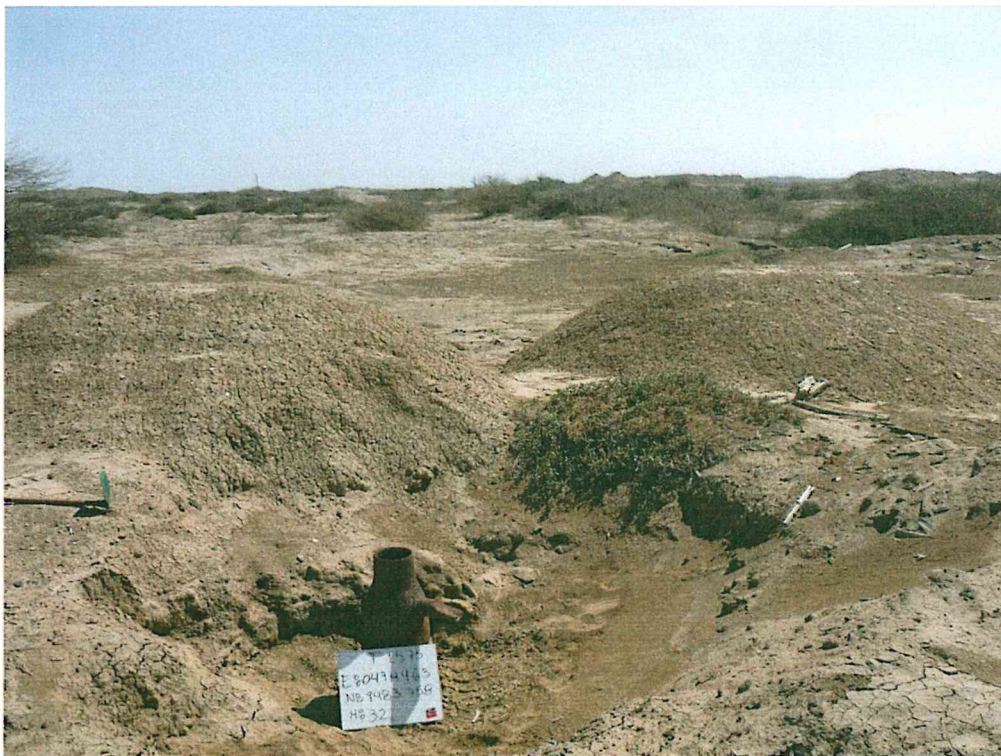
El área evaluada se caracteriza por tener un relieve llano y árido, de amplios sectores cubiertos por arenas eólicas, donde se puede observar superficies depresionadas. Asimismo, el área evaluada presenta escasa vegetación, entre las que se distinguen el faique y el vichayo.

Fotografía N° 2. Área evaluada caracterizada por su relieve llano y árido, de escasa vegetación, entre las que se distinguen el faique y el vichayo.

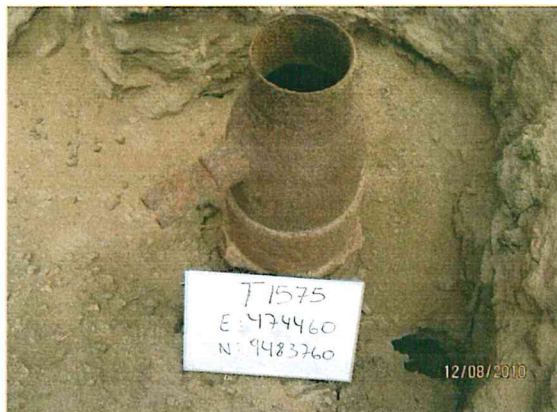
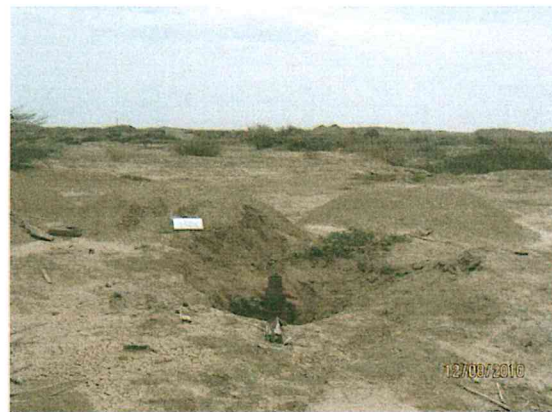
**3. REGISTRO FOTOGRÁFICO**

Pozo ATA, con signos de fluido en el fondo, cantina destruida y restos de madera, vegetación seca en la zona.

Inadecuado Abandono de Pozo
