Ministerio
del AmbienteOrganismo de Evaluación y
Fiscalización Ambiental - OEFA"Año de la Promoción de la Industria Responsable y del Compromiso Climático"
"Decenio de las Personas con Discapacidad en el Perú"**INFORME N° 003 - 2014-OEFA/DE-SDCA**

ASUNTO : Identificación de pasivo ambiental del subsector hidrocarburos, correspondiente a un pozo mal abandonado con código PERUPETRO T3140, ubicado en el Lote VI, en el distrito de Pariñas de la provincia Talara del departamento de Piura.

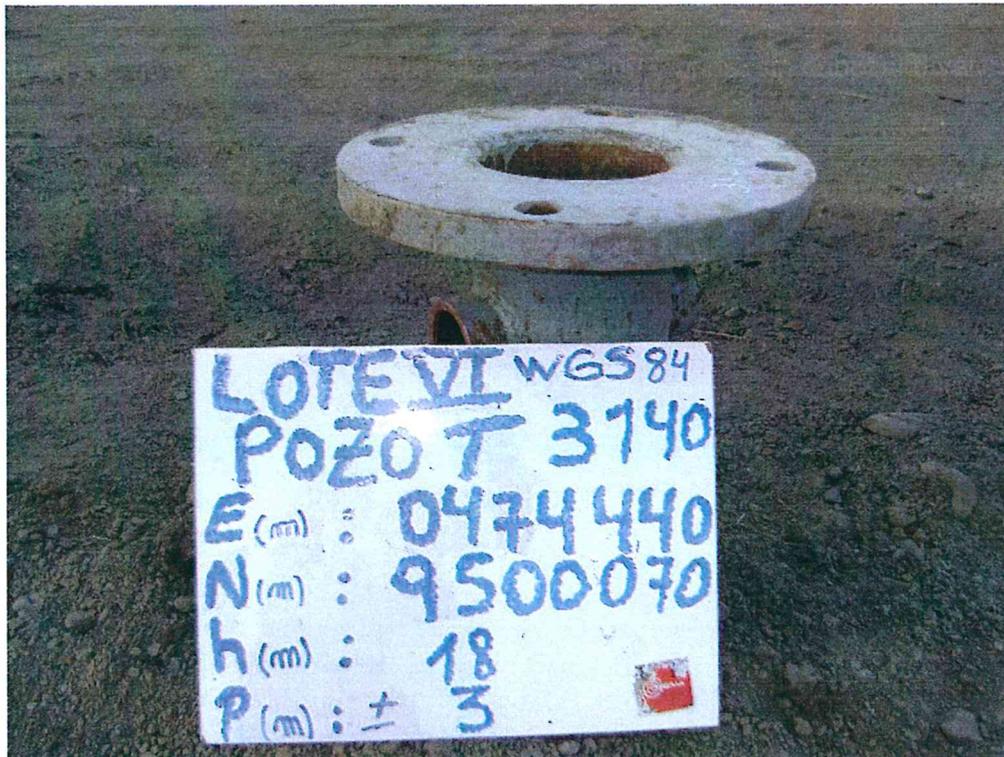
Durante la evaluación in situ realizada por el OEFA el 19 de julio de 2013, se observó que el pozo se encontraba inactivo y mal abandonado. Asimismo, se observó que el casing (tubería de revestimiento) con brida, sobresale 0,30 m aproximadamente sobre la superficie del suelo; que el pozo no tiene cabezal ni válvulas, y que se encuentra al descubierto. Sin embargo, no se observó afloramiento de líquidos ni suelo impregnado con hidrocarburo a nivel superficial, ni tampoco se percibieron olores característicos a hidrocarburos (ver anexos 1, 2 y 3).

Fotografía N° 1. Se observa pozo inactivo con casing y brida, sin cabezal o válvulas y expuesto al aire libre.

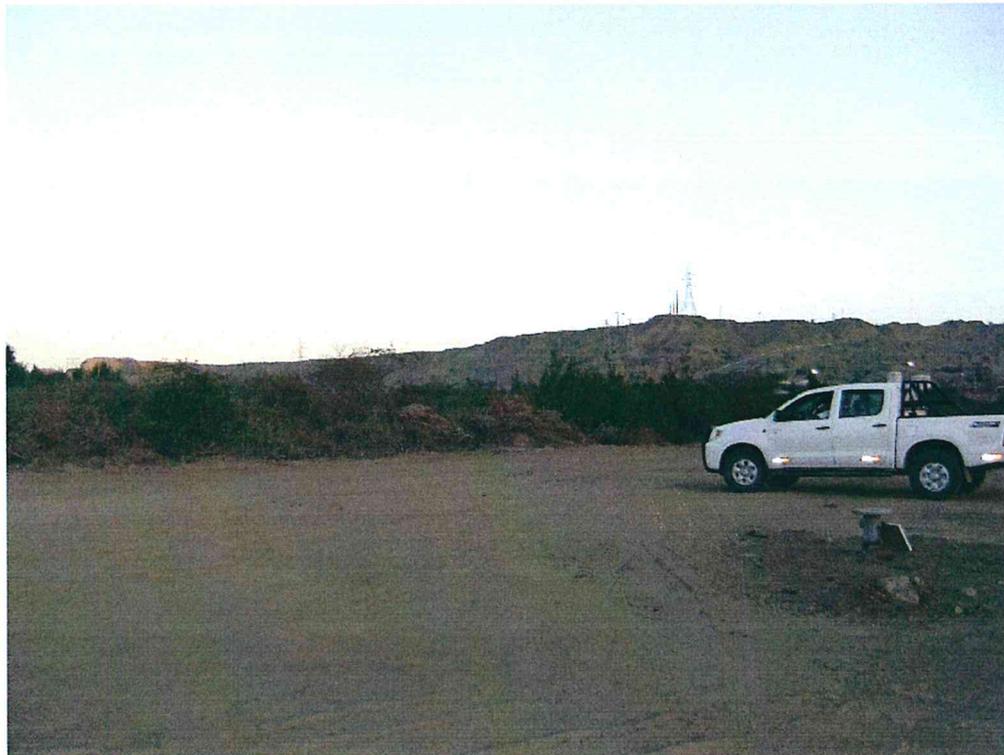
En ese sentido, de la revisión de los antecedentes y las observaciones en campo se tiene que el pozo se encuentra mal abandonado, toda vez que que no se encuentra herméticamente cerrado ni en condiciones seguras para el abandono, conforme se establece en el Decreto Supremo N° 032-2004-EM - Reglamento de las Actividades de Exploración y Explotación de Hidrocarburos.

Fotografía N° 2. Pozo mal abandonado cercano a zona de pastoreo.

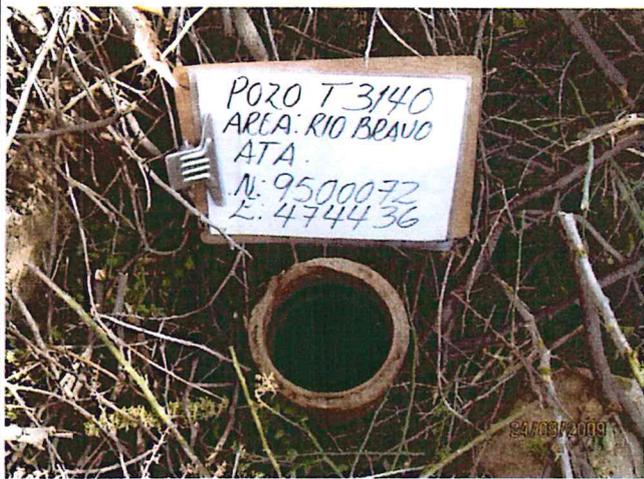
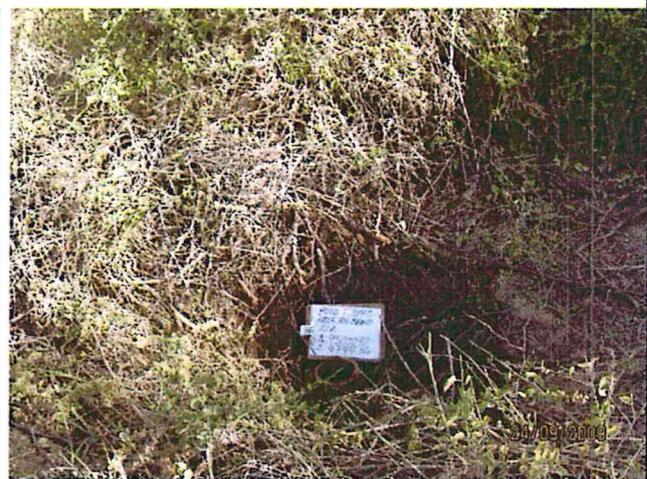
3. REGISTRO FOTOGRÁFICO

Pozo ATA con código T3140, ubicada en una quebrada seca, con un tubo de reducción abierta y expuesto al medio ambiente, no tiene terraplén y está cubierto por una densa vegetación. Las especies vegetales predominantes en el lugar son el algarrobo (*Prosopis sp.*), chope (*Cryptocarpus pyriformis*), palo verde (*Cercidium praecox*) y espino (*Acacia sp.*).

El inadecuado abandono del pozo.
