INFORME N° 009 - 2014-OEFA/DE-SDCA

ASUNTO : Identificación de pasivo ambiental del subsector hidrocarburos, correspondiente a un pozo mal abandonado con código PERUPETRO T1655, ubicado en el Lote VII, en el distrito de La Brea de la provincia Talara del departamento de Piura.

FICHA PARA LA IDENTIFICACIÓN DE PASIVOS AMBIENTALES EN EL SUBSECTOR HIDROCARBUROS

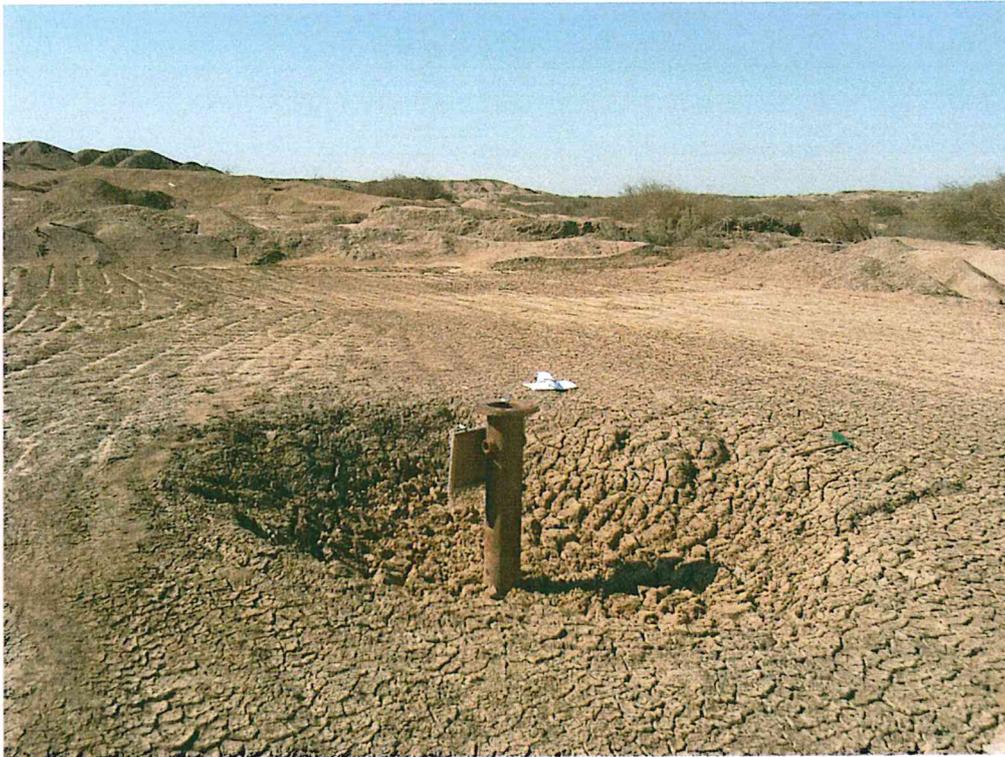
Fotografía N° 1. Zona evaluada donde se ubica el pozo, se caracteriza por tener una topografía ondulada, de paisaje dominante caracterizado por pequeñas lomas, con pequeños arbustos en los alrededores.

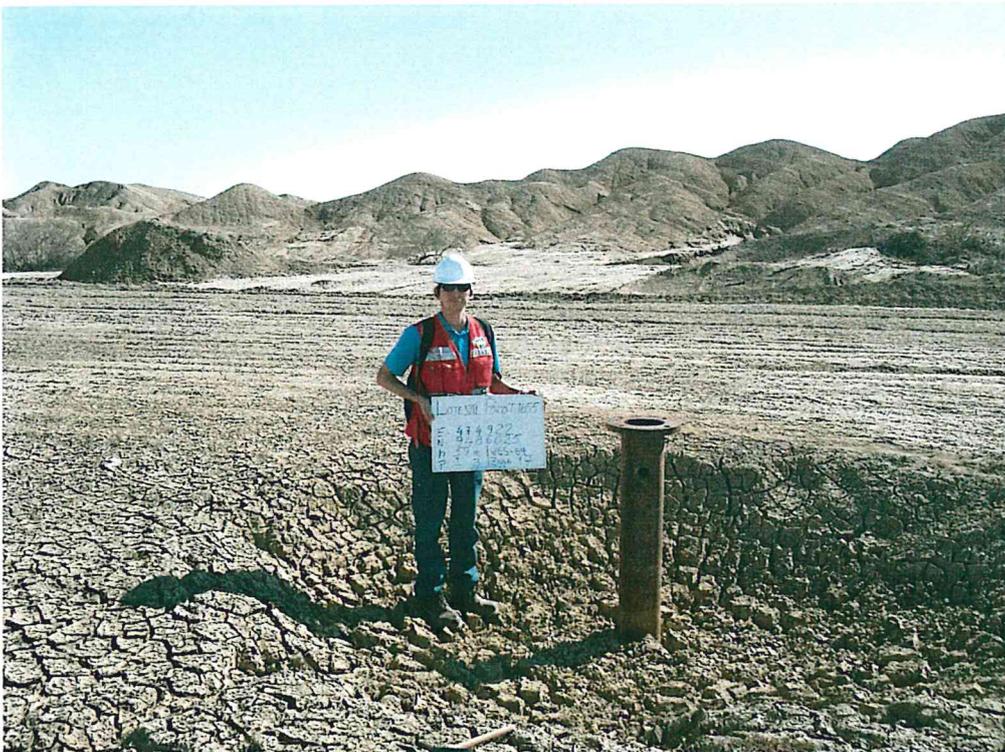
Durante la evaluación in situ realizada por el OEFA el 18 de julio de 2013, se observó un pozo inactivo y abierto, al no contar con cabezal ni válvulas que lo mantengan hermético. Asimismo, se observó una extensión que sobresale aproximadamente 1m sobre la superficie del suelo. Sin embargo, no se observó afloramiento de líquidos ni suelo impregnado con hidrocarburo a nivel superficial, ni tampoco se percibieron olores característicos a hidrocarburos (ver anexos 1, 2 y 3).

En ese sentido, de la revisión de los antecedentes y las observaciones en campo se tiene que el pozo se encuentra mal abandonado, toda vez que no se encuentra herméticamente cerrado ni en condiciones seguras para el abandono, conforme se establece en el Decreto Supremo N° 032-2004-EM - Reglamento de las Actividades de Exploración y Explotación de Hidrocarburos.

Fotografía N° 2. Pozo inactivo y abierto, ya que no presenta cabezal ni válvulas que lo mantengan hermético, sobresale una extensión de aproximadamente 1m.

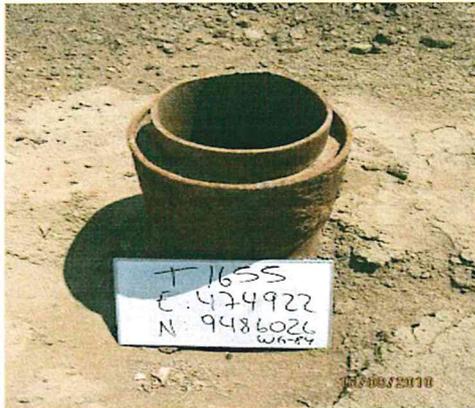
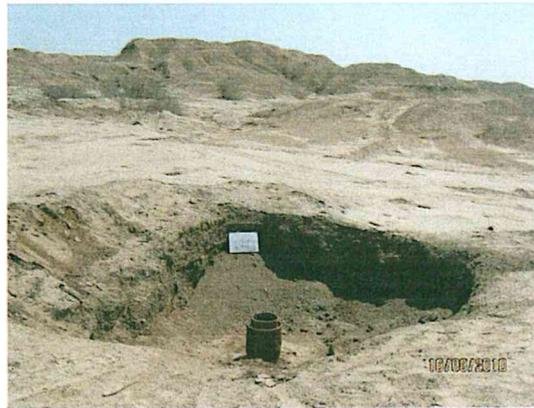
3. REGISTRO FOTOGRÁFICO

Pozo ATA, con signos de fluido en el fondo, cantina destruida y restos de madera en locación.

Inadecuado Abandono de Pozo
