**INFORME N° 011 - 2014-OEFA/DE-SDCA**

ASUNTO : Identificación de pasivo ambiental del subsector hidrocarburos, correspondiente a un pozo mal abandonado con código PERUPETRO T_284, ubicado en el Lote VII, en el distrito de La Brea de la provincia Talara del departamento de Piura.

El presente informe tiene por objeto identificar un pasivo ambiental del subsector hidrocarburos, correspondiente a un pozo con código PERUPETRO T_284, ubicado en el Lote VII, en el distrito de La Brea de la provincia Talara del departamento de Piura.

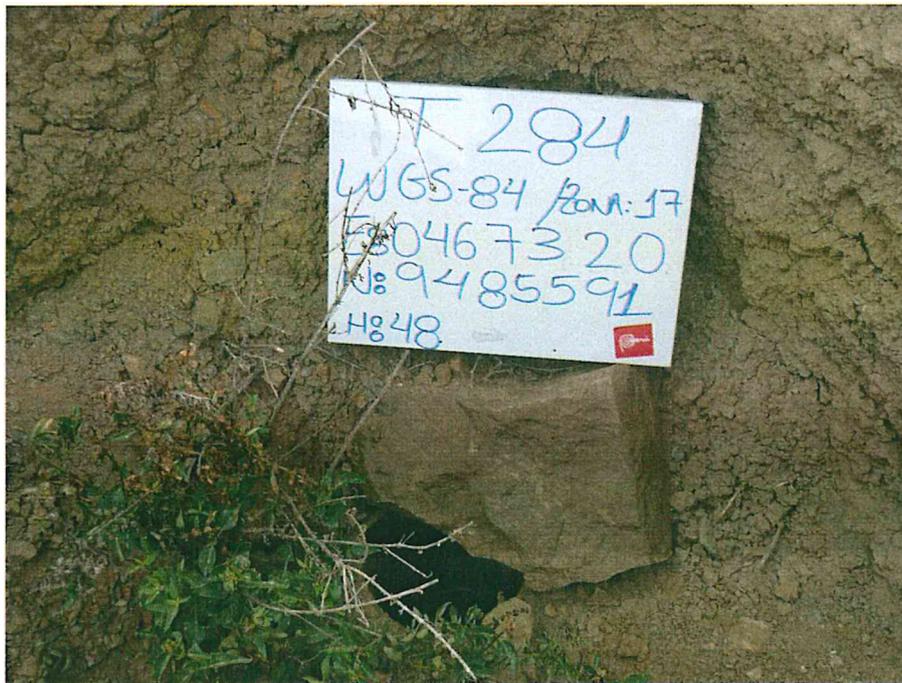
Durante la evaluación in situ realizada por el OEFA el 6 de mayo de 2013, se observó un pozo inactivo, que se encuentra dentro de un hoyo de 1,35 m de profundidad, el cual abarca un área de aproximadamente 2,4 m². Asimismo, se observó que el pozo no tiene cabezal ni válvulas, y que se encuentra al descubierto. Sin embargo, no se observó afloramiento de líquidos ni suelo impregnado con hidrocarburo a nivel superficial, ni tampoco se percibieron olores característicos a hidrocarburos (ver anexos 1, 2 y 3).

Fotografía N° 1. Pozo inactivo mal abandonado, con código PERUPETRO T_284, sin cabezal, con casing de revestimiento a nivel del suelo y dentro de un hoyo de 1,35 m de profundidad.

En ese sentido, de la revisión de los antecedentes y las observaciones en campo se tiene que el pozo se encuentra mal abandonado, toda vez que no se encuentra herméticamente cerrado ni en condiciones seguras para el abandono, conforme se establece en el Decreto Supremo N° 032-2004-EM - Reglamento de las Actividades de Exploración y Explotación de Hidrocarburos.

Remitir el presente Informe a la Dirección General de Asuntos Ambientales Energéticos del Ministerio de Energía y Minas, para su conocimiento y fines pertinentes.

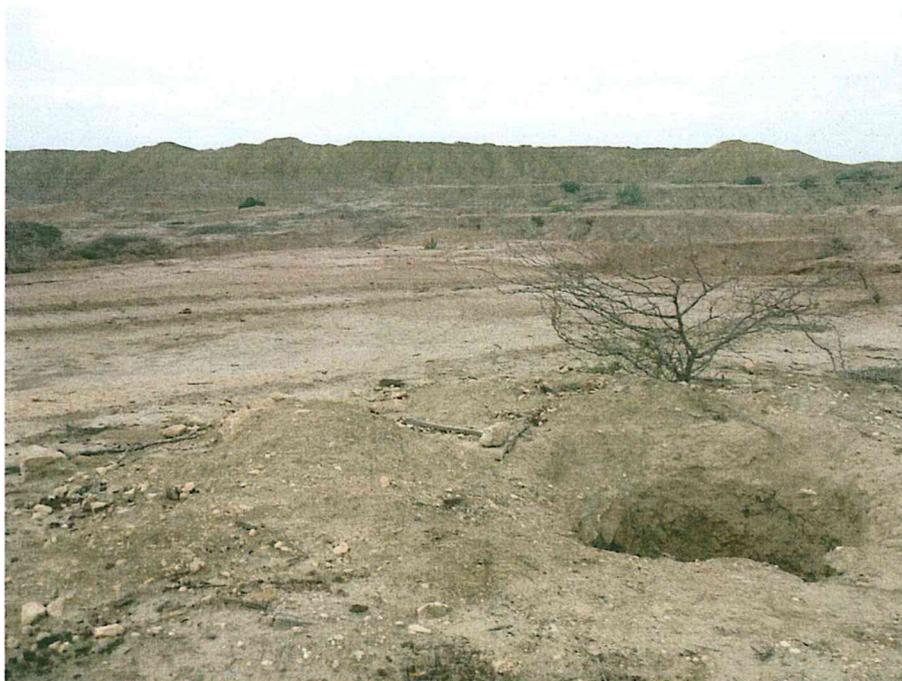
Fotografía N° 2. Vista panorámica de la ubicación del pozo mal abandonado, próximo a quebrada seca, caracterizada por su relieve llano y árido, con algunas geoformas que inciden sobre el relieve del área como lomas y colinas.

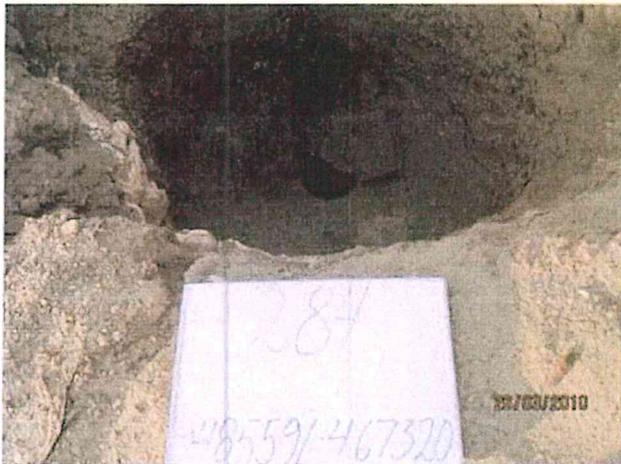
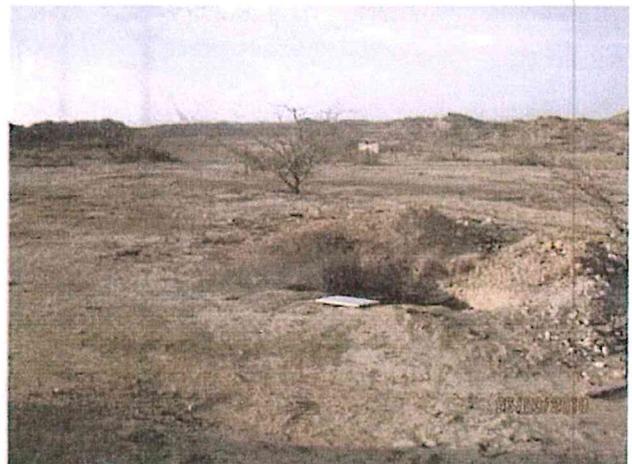
3. REGISTRO FOTOGRÁFICO

Pozo inactivo, se evidencia por un casing en un hoyo de tierra y piedras de 1.50 m. de profundidad en una plataforma conservada. Fue tipificado como un pozo DPA en el informe de Petroperú en el 2009.

Inadecuado abandono de pozo por antigua actividad de exploración de hidrocarburos
