INFORME N° 014 - 2014-OEFA/DE-SDCA

ASUNTO : Identificación de pasivo ambiental del subsector hidrocarburos, correspondiente a un pozo mal abandonado con código PERUPETRO T2795, ubicado en el Lote VI, en el distrito de Pariñas de la provincia Talara del departamento de Piura.

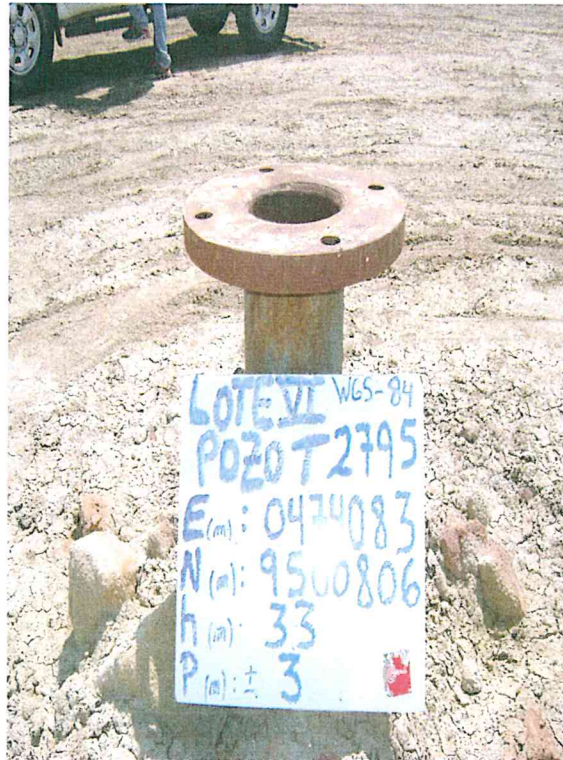
Fotografía N° 1. Se observa pozo mal abandonado, con casing sin tapón y expuesto al aire libre.

Pozo mal abandonado, se observa el casing que sobresale 0,30 m aproximadamente sobre la superficie y sin cabezal. No se percibe emisión de gas ni suelo impregnado con hidrocarburo.

Durante la evaluación in situ realizada por el OEFA el 21 de julio de 2013, se observó un pozo inactivo y mal abandonado. Así mismo, se observó que el casing (tubería de revestimiento) sobresale 0,30 m aproximadamente sobre la superficie del suelo; que el pozo no tiene cabezal ni válvulas, y que se encuentra al descubierto. Sin embargo, no se observó afloramiento de líquidos ni suelo impregnado con hidrocarburo a nivel superficial, ni tampoco se perciben olores característicos a hidrocarburos (ver anexos 1, 2 y 3).

En ese sentido, de la revisión de los antecedentes y las observaciones en campo se tiene que el pozo se encuentra mal abandonado, toda vez que no se encuentra herméticamente cerrado ni en condiciones seguras para el abandono, conforme se establece en el Decreto Supremo N° 032-2004-EM - Reglamento de las Actividades de Exploración y Explotación de Hidrocarburos.

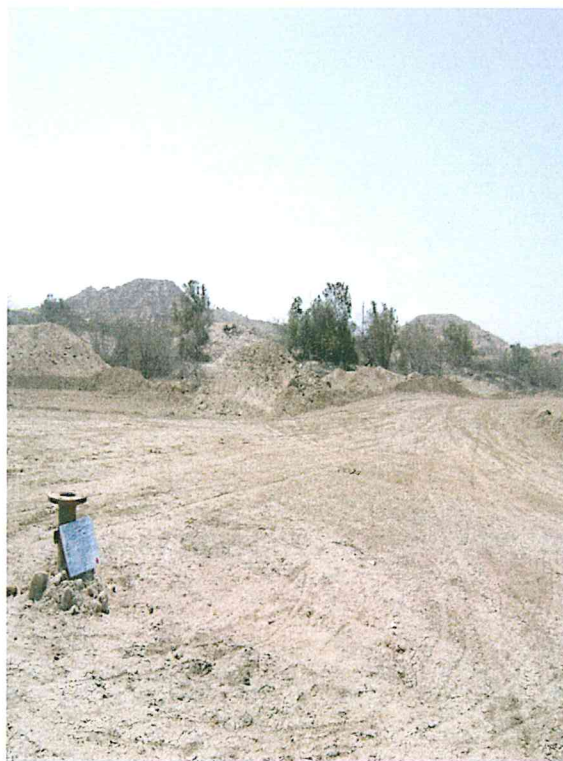
Fotografía N° 2. Área circundante al pozo mal abandonado.

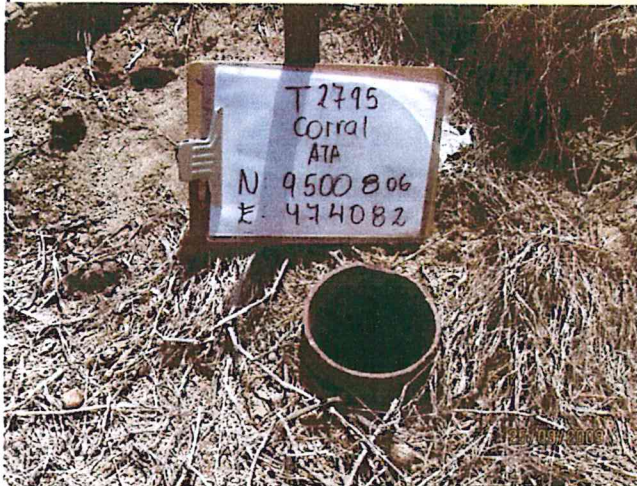
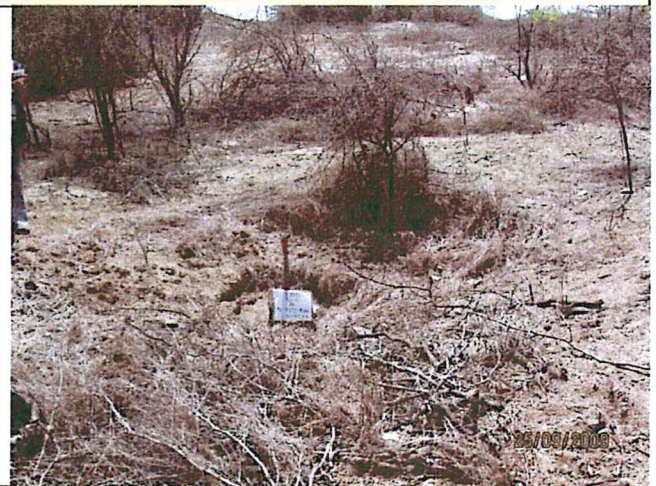
3. REGISTRO FOTOGRÁFICO

Este es un pozo ATA, el cual presenta la tubería abierta y expuesta al nivel de la superficie del suelo y sin terraplén. Su ubicación esta dentro de una quebrada seca y esta a unos 100 m de un gasoducto que va a la Planta de Gas de GMP. Este pozo se encuentra rodeada de vegetación, siendo las especies vegetales predominantes el espino (*Acacia sp*), el algarrobo (*Prosopis sp*) y el bichayo (*Capparis crotonoides*).

El inadecuado abandono del pozo.
