INFORME N° 403-2014-OEFA/DE-SDCA

ASUNTO : Identificación de pasivo ambiental del subsector hidrocarburos,
correspondiente a un pozo mal abandonado identificado con código de
Ficha OEFA F00772, ubicado en el Lote XX, en el distrito de Zorritos
de la provincia Contralmirante Villar del departamento de Tumbes

FECHA : San Isidro, 20 JUN. 2014

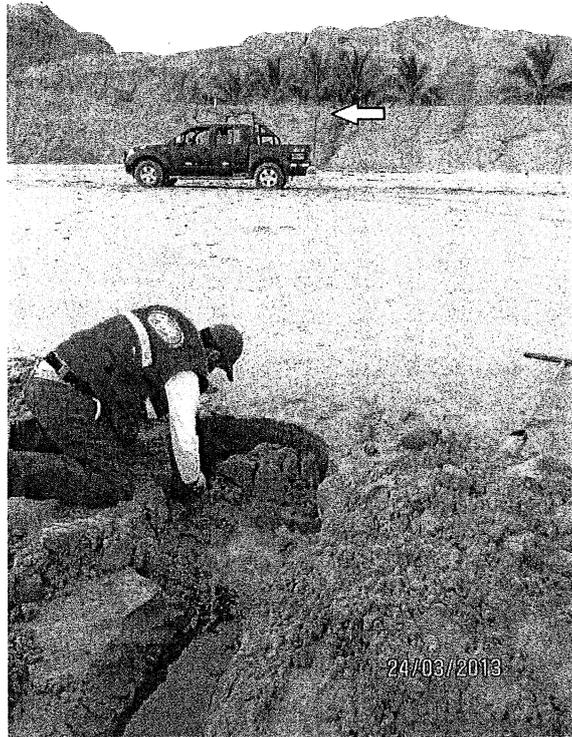
Fotografía N° 1. Excavaciones exploratorias pendiente abajo desde la ubicación del Pozo Z_127 (flecha amarilla) hacia la zona intermareal.

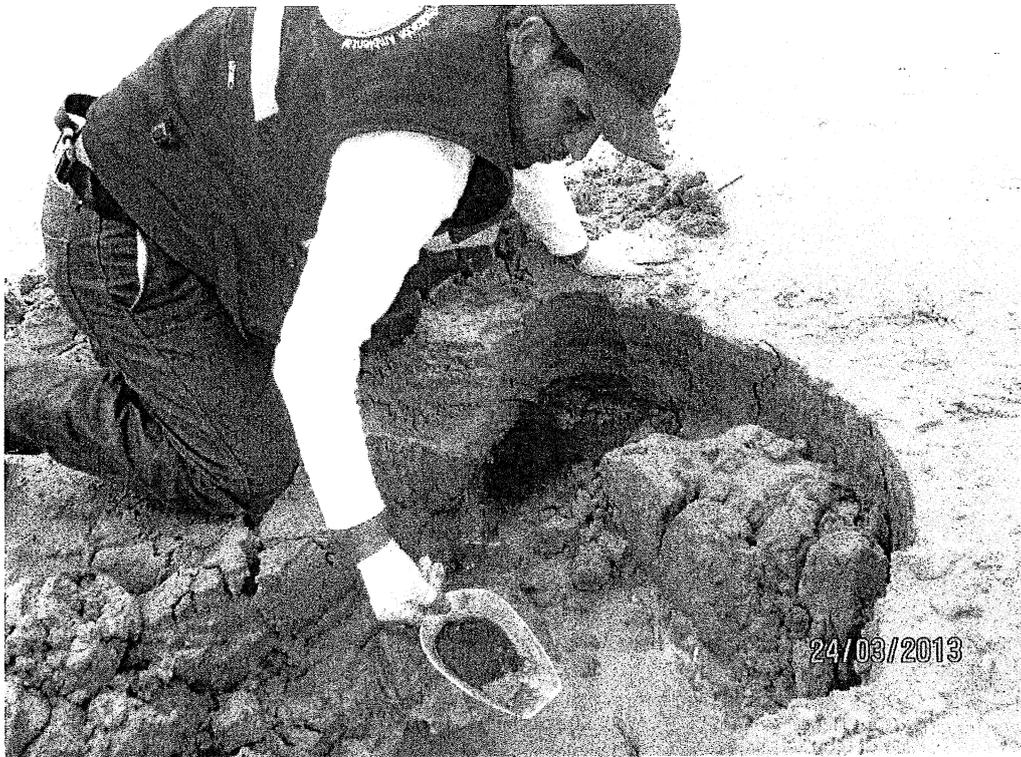
Fotografía N° 2. Afloramiento de hidrocarburo y emisiones gaseosas evidenciadas por burbujeo en agua en hoyo ubicado a 20 m del Pozo Z_127, en zona intermareal.

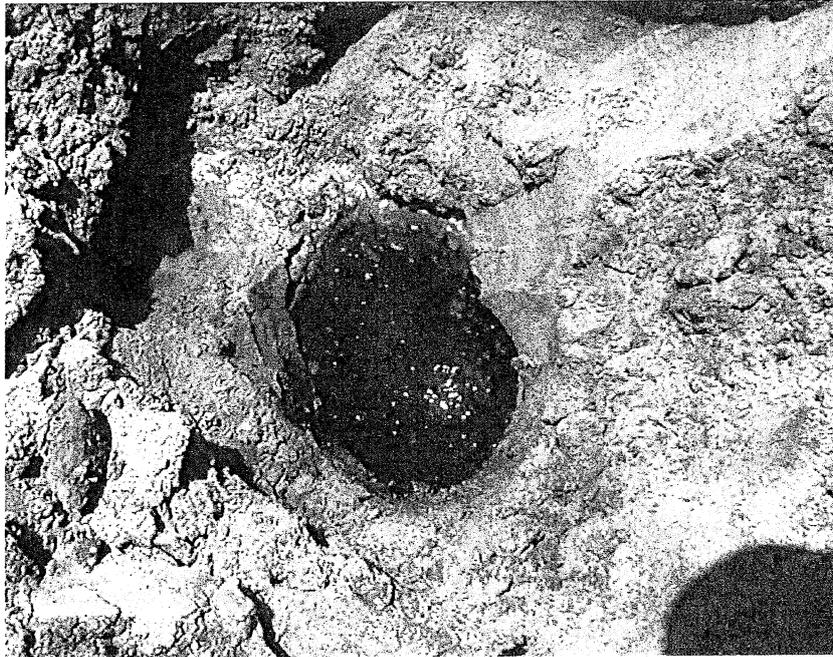
Fotografía N° 3. Excavación en hoyo a 20 m del Pozo Z_127, con presencia de agua por infiltración, donde existe afloramiento de hidrocarburo y se observa burbujeo por emisiones gaseosas.

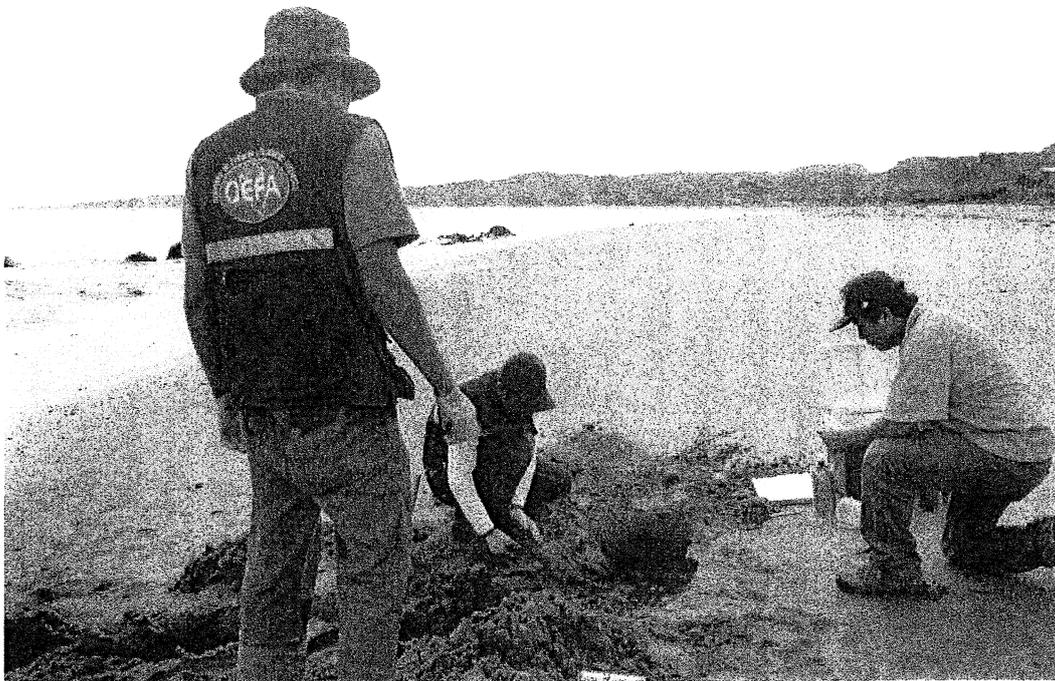
Fotografía N° 4. Recolección de muestras de agua y suelo para análisis en laboratorio.

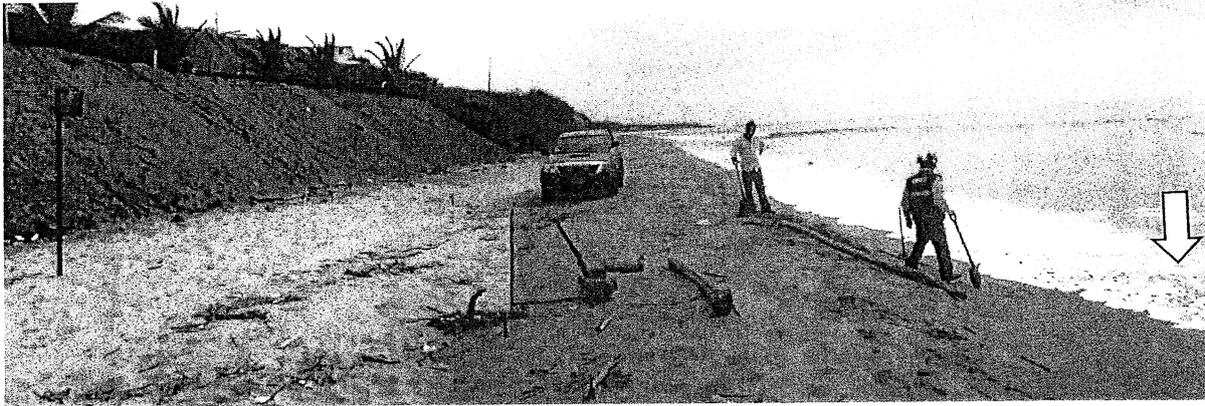
Fotografía N° 5. Visita realizada en mayo 2014, se observó que sigue emanando hidrocarburos y gases. La flecha indica la coordenada de ubicación del pozo, el cual no se observó, a nivel de terreno

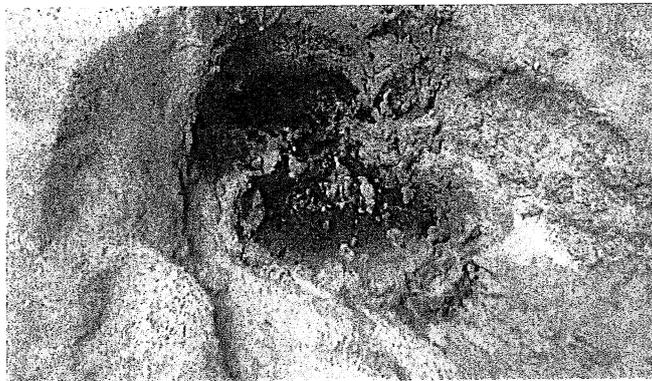
Fotografía N° 6. Se excavó en la coordenada de ubicación del pozo, aunque no se visualizó en terreno, se encontró que sigue emanando hidrocarburos acompañado de gases.

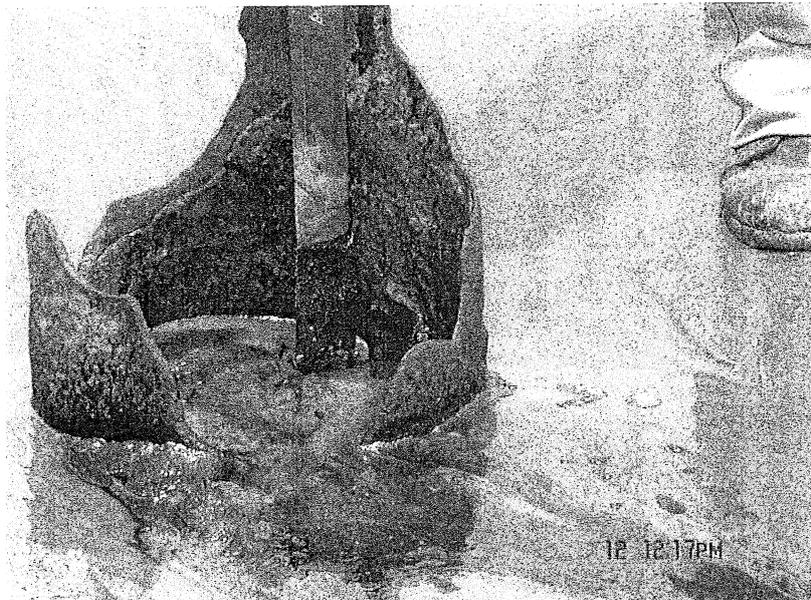
Fotografía N° 5. Foto extraída del anexo N° 5 "Informe de Pasivos Ambientales de Actividades Petroleras anteriores" del EIA para el "Proyecto de Explotación de Hidrocarburos en las áreas de Zorritos - Copé y Carpitas - Punta Bravo, Lote XX" (año 2006) aprobado por Resolución Directoral N° 061-2007-MEM/AEE, donde se logró visualizar el casing y el afloramiento de hidrocarburo proveniente del pozo.

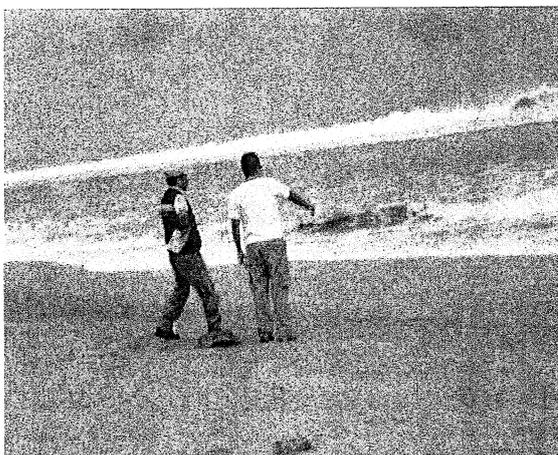
Fotografía N° 6. Foto extraída del Informe N° 004-2010/DREMT-AT-RBZ-TCO de la Dirección Regional de Energía y Minas de Tumbes. El cual señala la existencia de 3 pozos mal abandonados que presentan emanación de hidrocarburo y gas en la zona denominada Playa Puerto Loco - Sector Los Cocos - Provincia de Contralmirante Villar, entre ellos el pozo que se hace referencia en el presente informe.

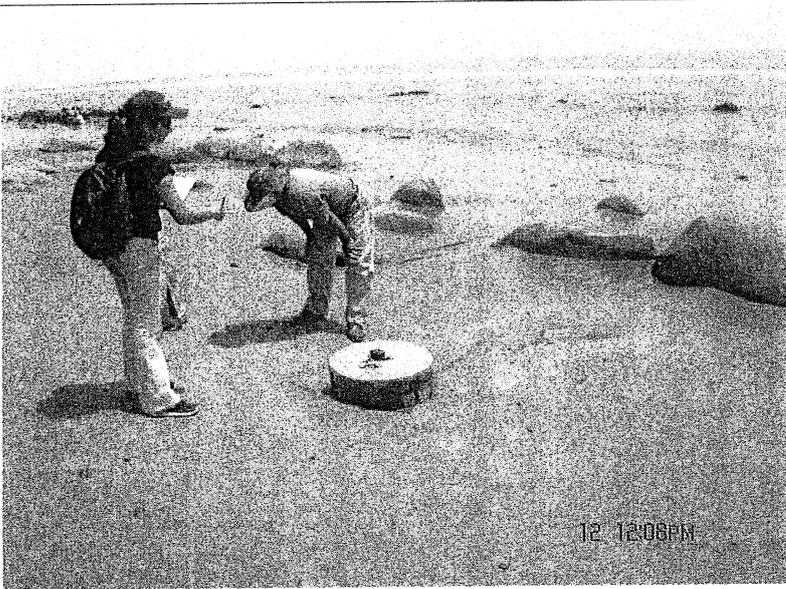
POZO A

Ubicación: (WGS'84) NORTE ESTE ALTITUD (msnm) 9594732 539344 0
	Accesibilidad: Por el Hotel Punta Cocos
	Población: Balneario Caleta Grau
	Estado del tubo: No se observa el tubo
Área impactada: Pozo sellado, a unos 10 m de la orilla del mar.	
Presencia: Se observó que estaba filtrando petróleo del pozo.	
Flora: No se observó flora.	
Fauna: No se observó fauna.	
Suelo: Contaminado por petróleo y se observó un burbujeo de agua contaminada con petróleo

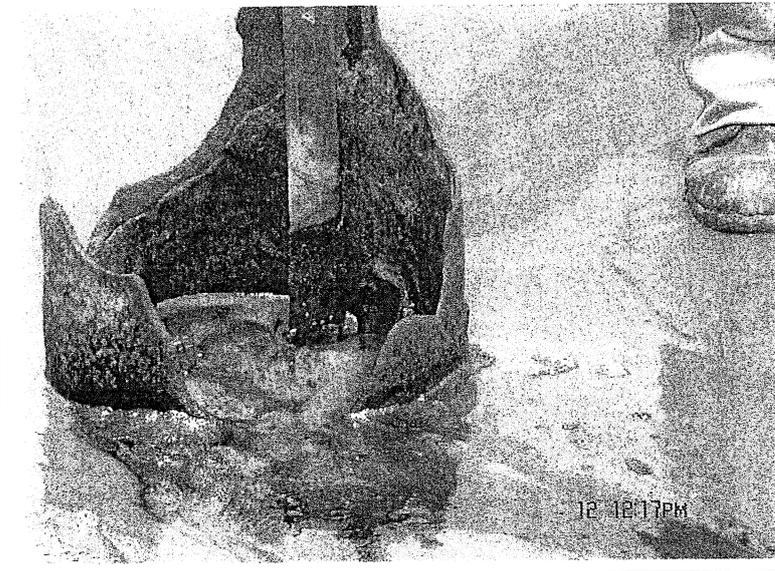
POZO B

Ubicación: (WGS'84) NORTE ESTE ALTITUD (msnm) 9594768 539599 1
	Accesibilidad: Por el restaurante Punta Cocos
	Población: Balneario Caleta Grau Punta Peroles
	Estado del tubo: Tubo roto oxidado.
Área impactada: área con alto grado de contaminación por hidrocarburos	
Presencia: Se observó petróleo que discurría por la arena hacia el agua de mar. Significativo Pasivo ambiental.	
Flora: No se observó flora.	
Fauna: No se observó fauna.	
Suelo: Altamente contaminado

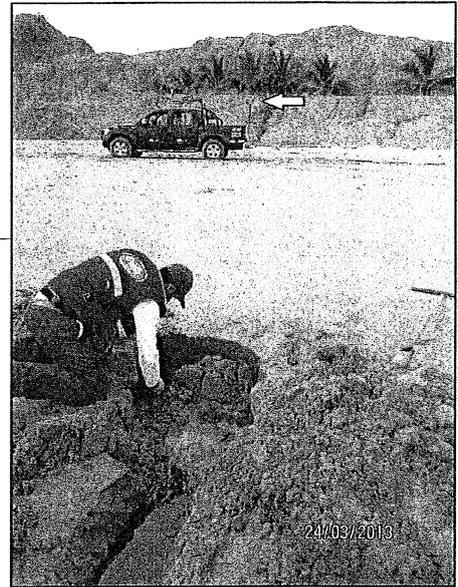
Ubicado a 20 m aproximadamente del pozo Z_127 y a través de una excavación de un hoyo de 0.50 m de profundidad, se encontró una filtración de hidrocarburo, con burbujeo de gas

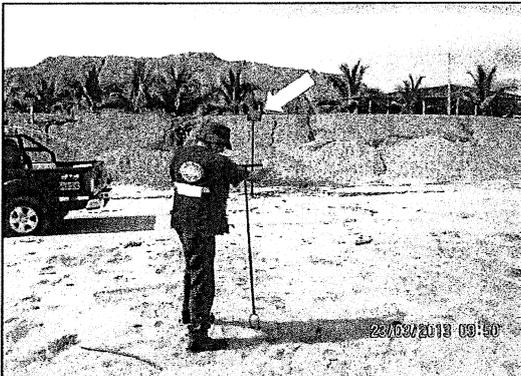
Se sondeó con barreno a 5, 10 y 15 metros, desde la ubicación del pozo Z_127 (ubicación flecha amarilla) en dirección pendiente abajo hacia el mar.
