INFORME N° 402-2014-OEFA/DE-SDCA

ASUNTO : Identificación de pasivo ambiental del subsector hidrocarburos, correspondiente a un pozo mal abandonado identificado con código PERUPETRO P__83, ubicado en el Lote X, en el distrito de Los Órganos de la provincia Talara del departamento de Piura.

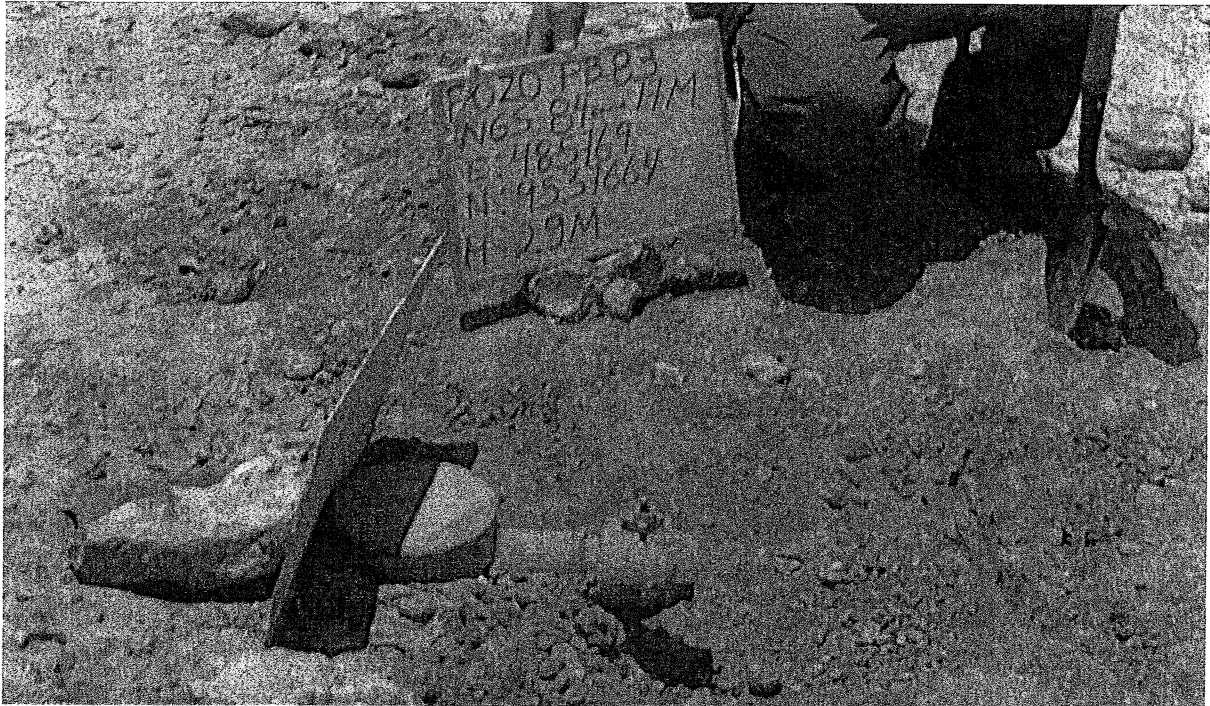
Fotografía N° 1. Se observó sobre el nivel de terreno un pozo inactivo, que presenta cople de casing de 7" colocado por operador actual PETROBRAS, para contención de posibles emanación de fluidos.

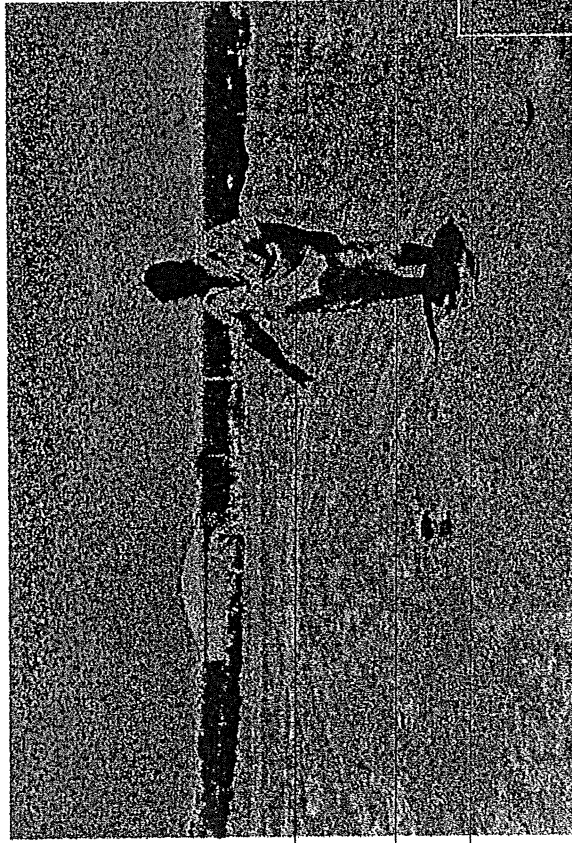
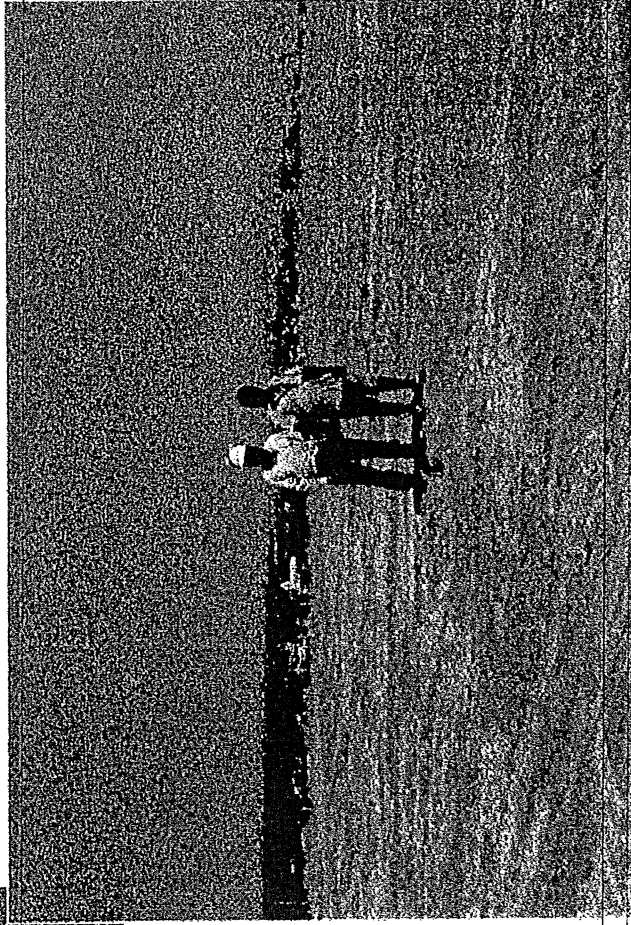
Emanación de líquidos

De los trabajos efectuados el 22 Ene 2013, se comprueba que no existe emanación de líquidos (terreno seco en excavación)

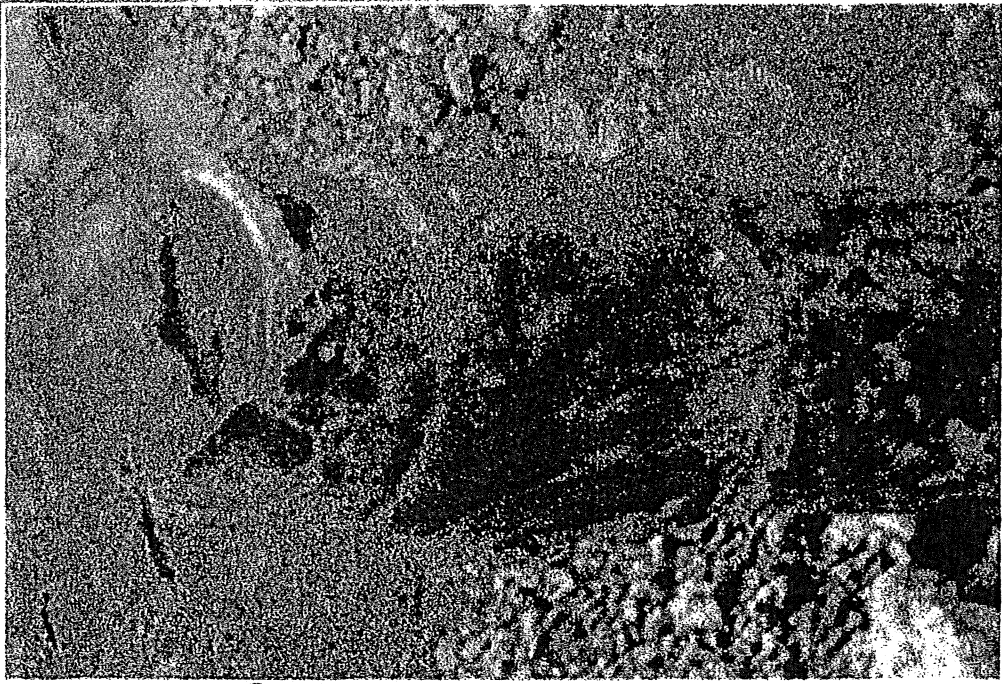
Trabajos realizados

Colocó cople de casing de 7" con válvula lateral de 2" en posición cerrado
