INFORME N° 526 - 2014-OEFA/DE-SDCA

ASUNTO : Identificación de pasivo ambiental del subsector hidrocarburos, correspondiente a un pozo mal abandonado con código PERUPETRO T4684 y suelo contaminado en el área circundante al pozo, ubicado en el Lote VII, en el distrito de La Brea, de la provincia Talara del departamento de Piura.

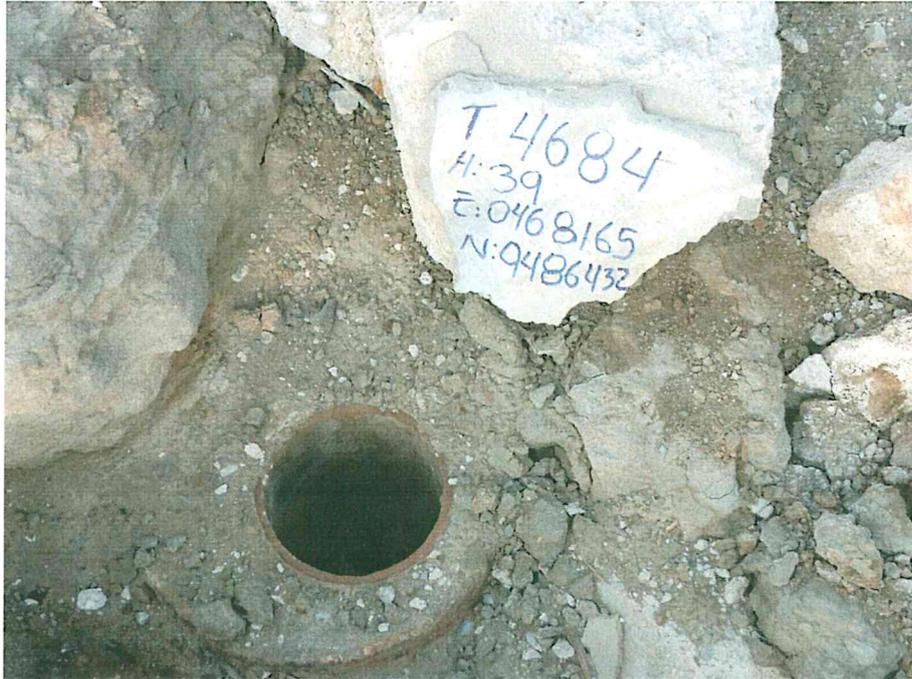
Fotografía N° 1. Pozo inactivo mal abandonado con código PERUPETRO T4684, sin cabezal, con casing y tubo interior a nivel del suelo.

19. Durante la evaluación in situ realizada por el OEFA, se observó un pozo inactivo que no presenta terraplén ni acceso vehicular propio para el pozo, presenta casing (tubería de revestimiento) y tubo interior corroído a nivel del suelo, con acumulación de tierra en el espacio anular entre el casing y el tubo. Asimismo, se observó que el pozo no tiene cabezal ni válvulas, y que en la zona existen residuos sólidos de material de concreto ocupando un área aproximada de 94,38 m². No se percibió olores característicos a hidrocarburos originadas por emisiones gaseosas provenientes del pozo, ni se observó afloramiento superficial de líquidos. Si bien no

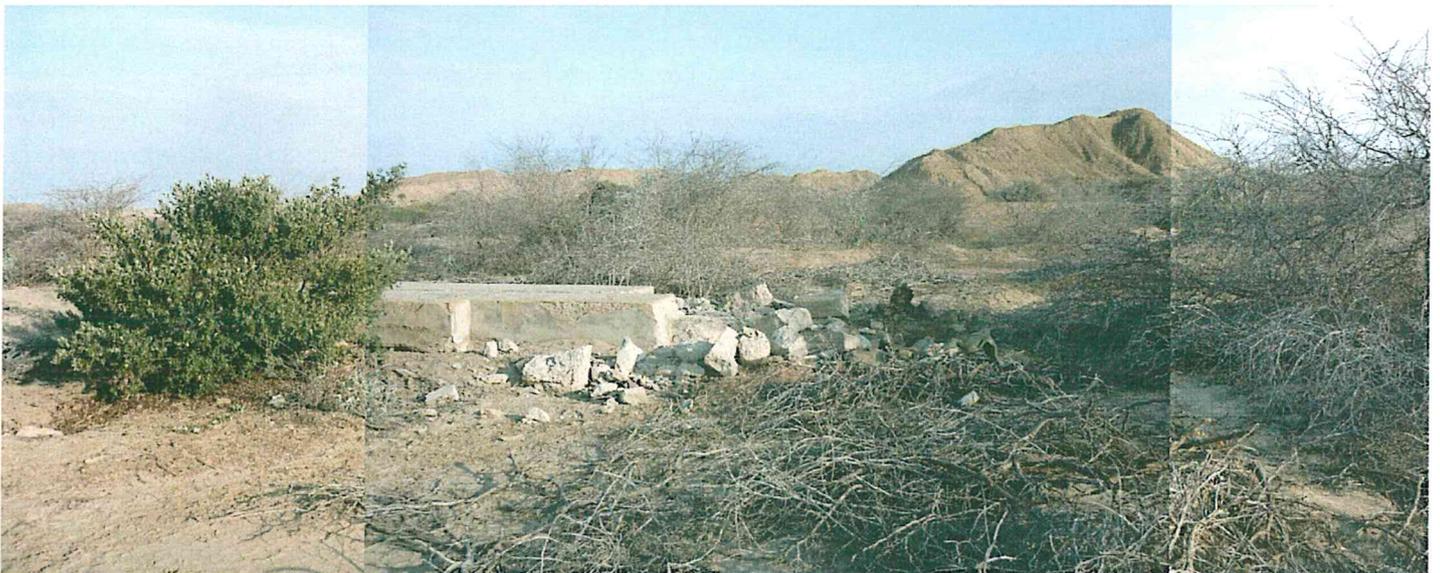
Fotografía N° 2. Se observa residuos sólidos de material concreto ocupando un área aproximada de 94 m².

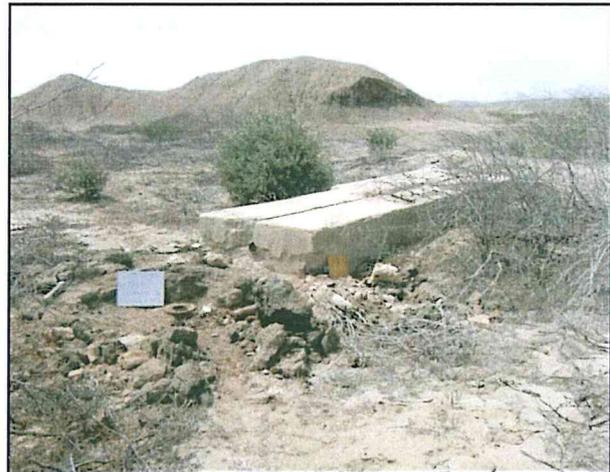
3. REGISTRO FOTOGRÁFICO

El pozo ATA T4684 cuenta con casing de superficie a nivel de superficie, en interior de casing de superficie se visualiza casing de producción al mismo nivel. Se observa base de concreto deteriorada para unidad de bombeo. No hay cantina, ni acceso y ni plataforma. Se ha observado que en los alrededores del pozo hay suelo impregnado con hidrocarburos, también restos de madera, trozos de concreto y botellas plásticas. Vegetación típica de la zona.

Inadecuado abandono del pozo
