INFORME N° 529 - 2014-OEFA/DE-SDCA

ASUNTO : Identificación de pasivo ambiental del subsector hidrocarburos, correspondiente a un pozo mal abandonado con código PERUPETRO T_601 y suelo contaminado en el área circundante al pozo, ubicado en el Lote VII, en el distrito de La Brea, de la provincia Talara del departamento de Piura.

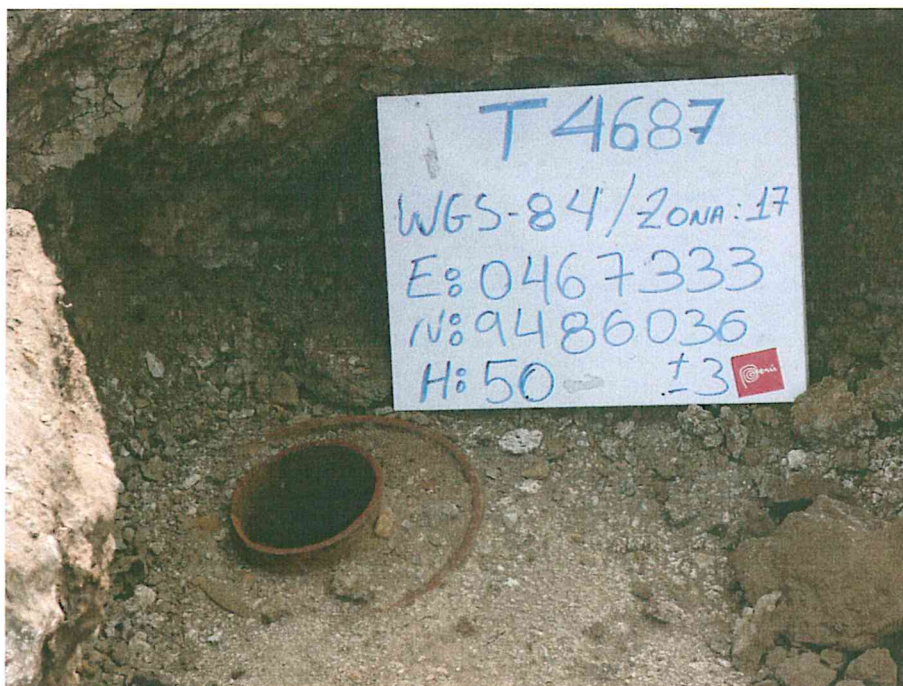
Fotografía N° 1. Pozo inactivo mal abandonado, sin cabezal, con casing (tubería de revestimiento) cementado y tubo interior corroído, a nivel del suelo.

19. Durante la evaluación in situ realizada por el OEFA, se observó un pozo inactivo que no presenta terraplén ni acceso vehicular propio para el pozo, presenta casing (tubería de revestimiento) y tubo interior corroído que sobresale aproximadamente 0,3 m sobre el nivel del suelo. Asimismo, se observó que el pozo no tiene cabezal ni válvulas, y que se encuentra al descubierto. No se percibió olores característicos a hidrocarburos originados por emisiones gaseosas provenientes del pozo, ni se observó afloramiento superficial de líquidos, pero se pudo distinguir los cambios de color en el suelo, por lo cual se realizó la toma de muestras en

20. En ese sentido, de la revisión de los antecedentes y las observaciones en campo se tiene que el pozo se encuentra mal abandonado, toda vez que no se encuentra herméticamente cerrado ni en condiciones seguras para el abandono, conforme se establece en el Decreto Supremo N° 032-2004-EM - Reglamento de las Actividades de Exploración y Explotación de Hidrocarburos. Además de presentar suelo impregnado con hidrocarburo.
21. Se adjunta al presente Informe la Ficha OEFA F00091 para la identificación de Pasivos Ambientales en el subsector hidrocarburos.

- El pozo con código PERUPETRO T_601 califica como un pozo mal abandonado que no se encuentra herméticamente cerrado ni en condiciones seguras, de conformidad con lo establecido en el Decreto Supremo N° 032-2004-EM - Reglamento de las Actividades de Exploración y Explotación de Hidrocarburos.

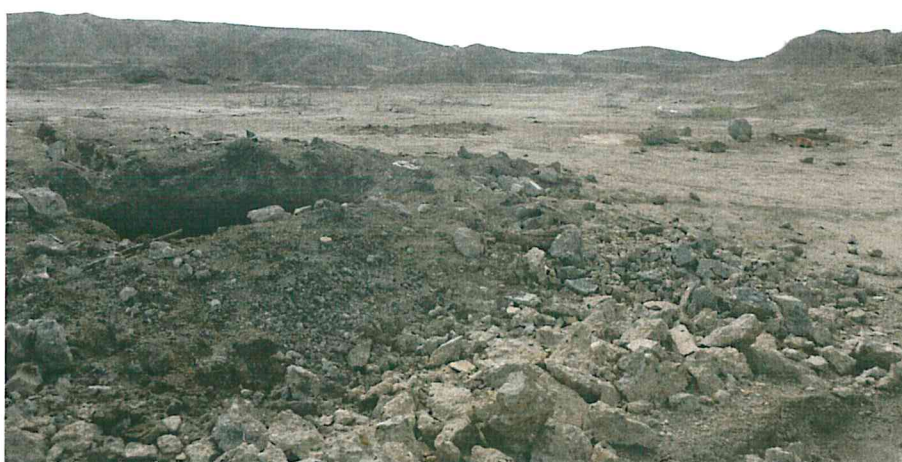
Fotografía N° 2. Vista panorámica del área evaluada, de relieve plano con presencia de pequeñas lomas, de nula vegetación.

17. El área evaluada presenta un paisaje caracterizado por planicies o tablazos, así como superficies depresionadas. Presenta un escenario fisiográfico poco variable y típica de los ambientes desérticos costeros, área de escasa vegetación.

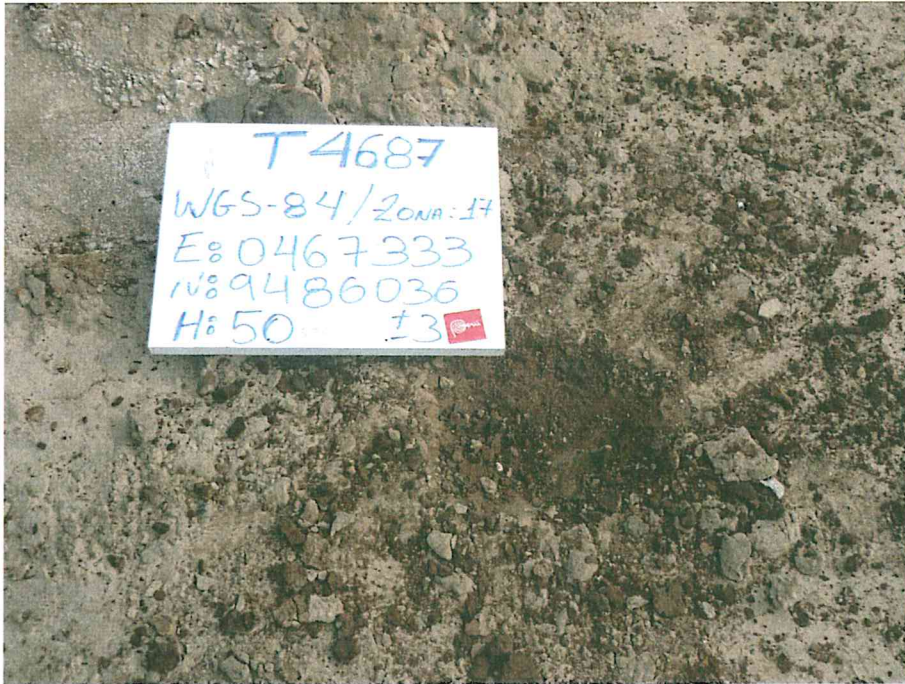
Fotografía N° 3. Se visualizó suelos con diferencias de color y textura, presencia de residuos de hidrocarburo impregnados en el suelo.

- En el área circundante al pozo, existe suelo impactado por la presencia de hidrocarburos, según los resultados obtenidos en laboratorio para los parámetros Fracción de Hidrocarburos F2 (C₁₀-C₂₈) y Fracción de Hidrocarburos F3 (C₂₈-C₄₀), cuyas concentraciones han superado el valor establecido en el Estándar de Calidad Ambiental para suelo agrícola, aprobado por Decreto Supremo N° 002-2013-MINAM.

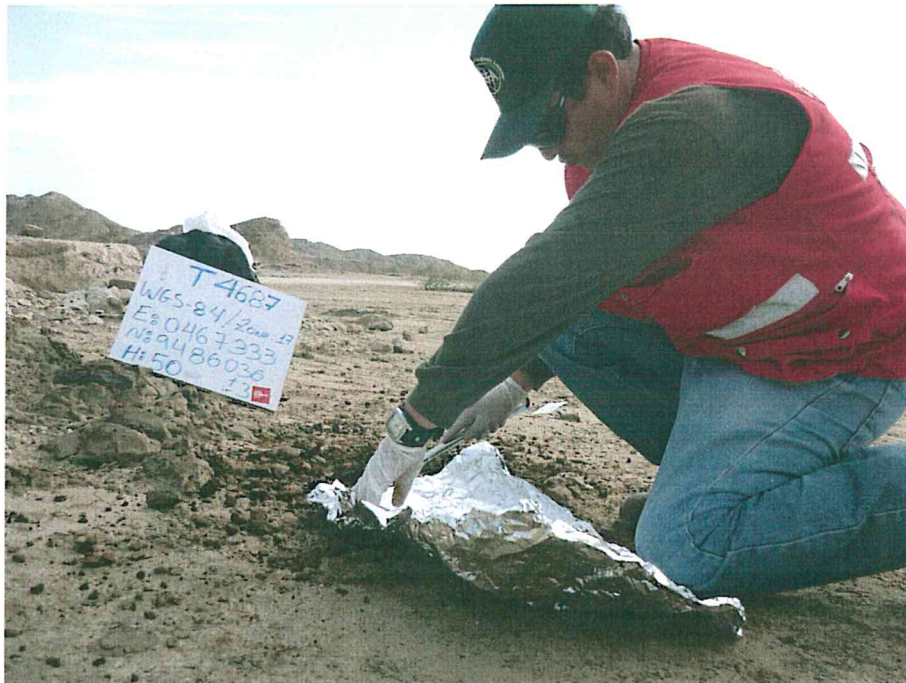
Fotografía N° 4. Presencia de residuos de hidrocarburo impregnados en el suelo, se realizó la toma de una muestra para su análisis.

22. Debido a la presencia de suelo impregnado con hidrocarburo a nivel superficial, se realizó la toma de una muestra puntual de suelo para su correspondiente análisis en un laboratorio acreditado. Para la toma de muestra se siguieron los criterios establecidos en la "Guía para Muestreo y Análisis de Suelo" del Ministerio de Energía y Minas del año 2000.
23. La descripción y ubicación de los puntos de muestreo; así como, los parámetros analizados en laboratorio se detallan en la Tabla 1.

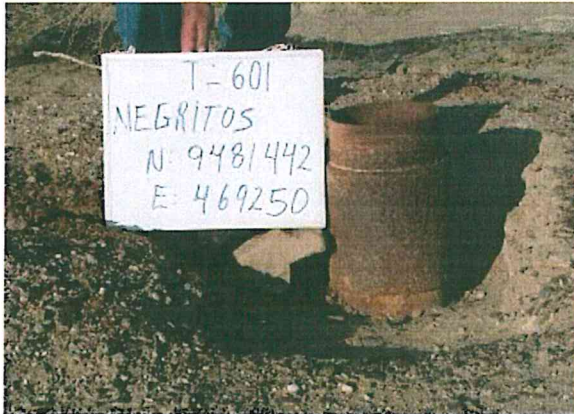
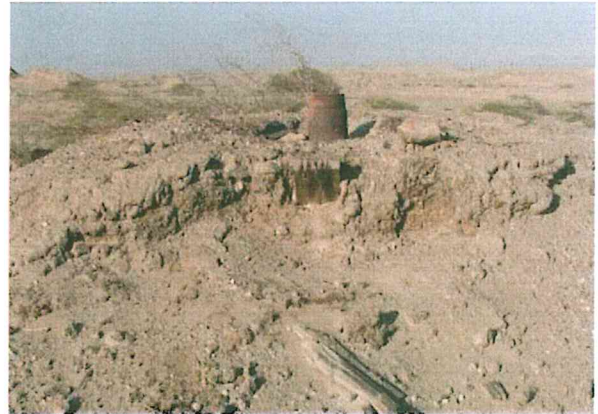
2. DESCRIPCIÓN DEL PASIVO AMBIENTAL
Estado del Pozo: ATA
Descripción de los Componentes existentes del Pozo: El pozo cuenta con casing de superficie, sin plataforma. Descripción de los Aspectos Ambientales: Flora: Presencia de Espino, Gramínea.
Contaminación Ambiental Por: Derrame de hidrocarburos (Suelo Impregnados de Hidrocarburo en una área aproximada de 12 m2), Presencia de Residuos sólidos (Madera).
Descripción de referencias y/o acceso al Pozo: Sin acceso.
Descripción del Aspecto Social: No se visualizó Indicios de presencia de pobladores para extracción de hidrocarburo.
3. REGISTRO FOTOGRÁFICO

4. CAUSA / ORIGEN
Inadecuado abandono del pozo
5. TIPOS DE PASIVOS AMBIENTALES (Marque con X el que corresponda).
