Ministerio  
del AmbienteOrganismo de Evaluación y  
Fiscalización Ambiental - OEFA

**INFORME N° 527 - 2014-OEFA/DE-SDCA**

ASUNTO : Identificación de pasivo ambiental del subsector hidrocarburos, correspondiente a un pozo mal abandonado con código PERUPETRO T4652, y suelo contaminado en el área circundante al pozo, ubicado en el Lote VII, en el distrito de La Brea, de la provincia Talara del departamento de Piura.

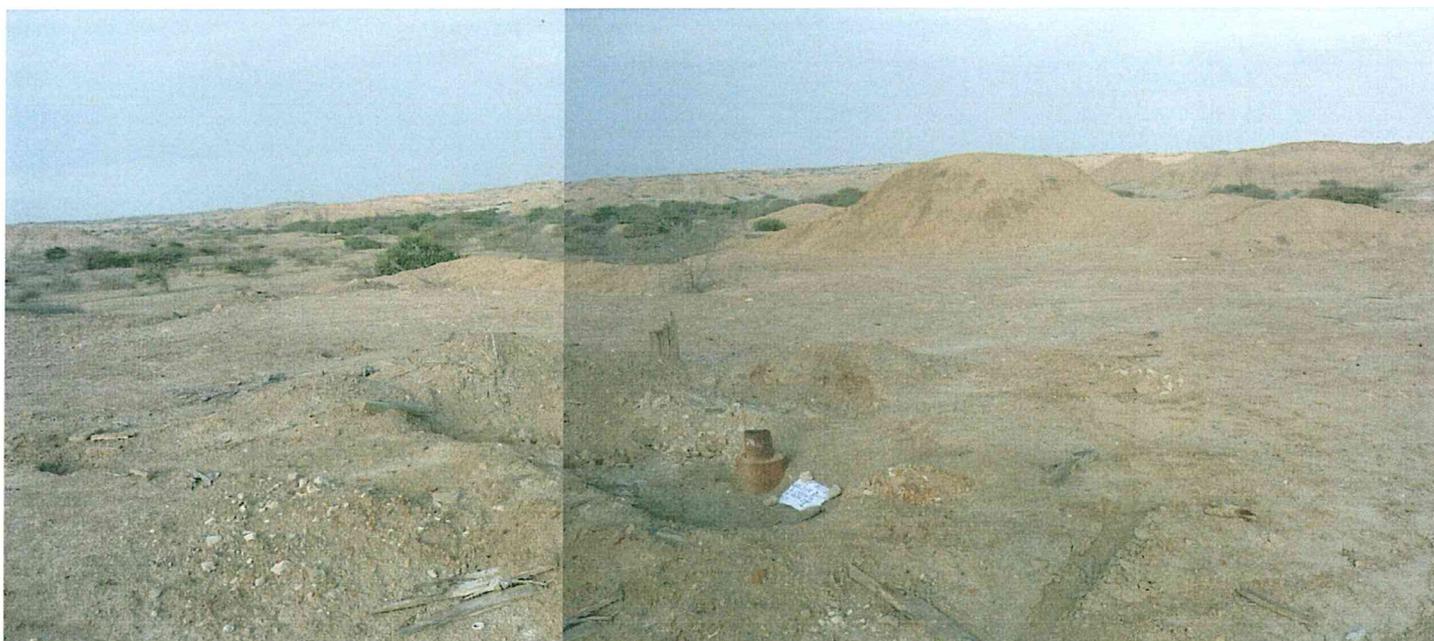
Fotografía N° 2. Vista del área circundante al pozo, no se observa la presencia de viviendas asentadas próximas a la ubicación del pozo.

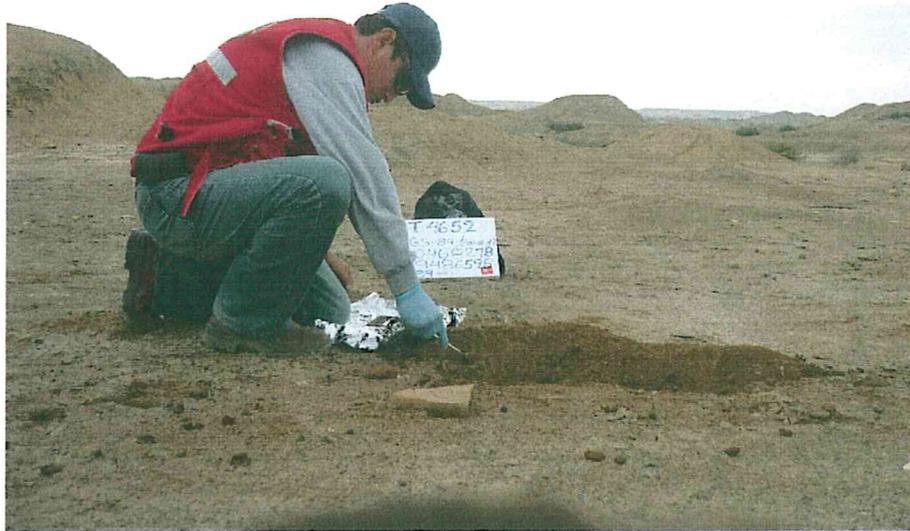
22. Debido a la presencia de suelo impregnado con hidrocarburo a nivel superficial, se realizó la toma de una muestra puntual de suelo para su correspondiente análisis en un laboratorio acreditado por INDECOPI. Para la toma de muestra se siguieron los criterios establecidos en la "Guía para Muestreo y Análisis de Suelo" del Ministerio de Energía y Minas del año 2000.
23. La descripción y ubicación de los puntos de muestreo; así como, los parámetros analizados en laboratorio se detallan en la Tabla 1.

Fotografía N° 3. Recojo de muestra de suelo con posible presencia de hidrocarburo, muestra recogida a 1 m aproximadamente del pozo T4652.

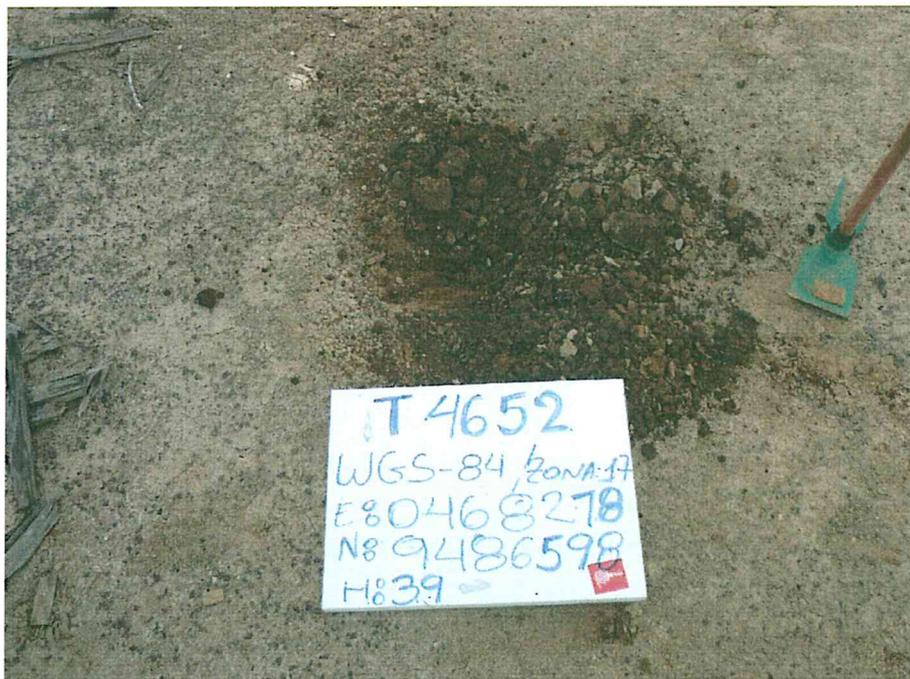
Fotografía N° 4. Suelo alrededor del pozo, se puede observar la diferencia de color y textura.

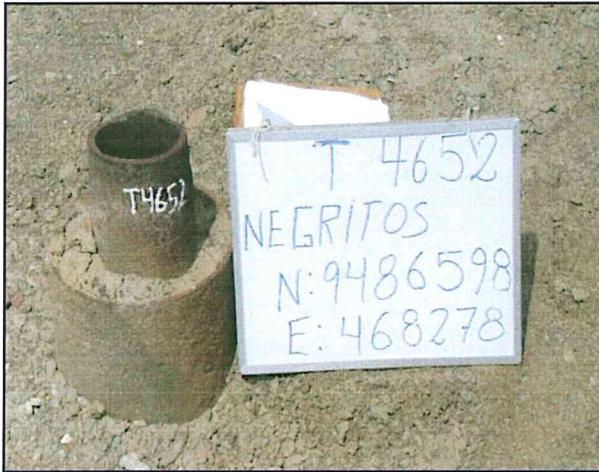
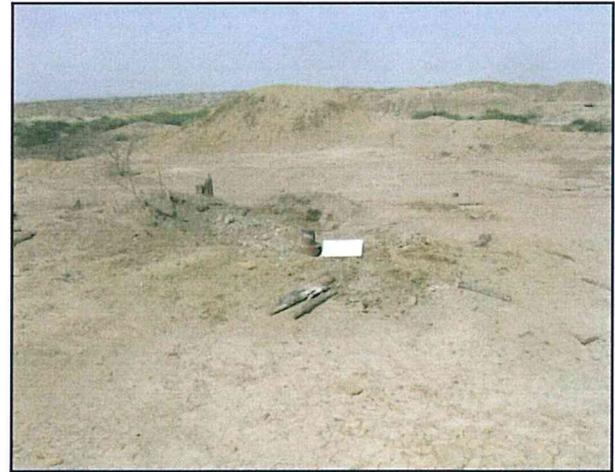
**3. REGISTRO FOTOGRÁFICO**

El pozo ATA T4652 cuenta con casing de superficie descubierto 0.30m sobre la superficie, en interior de casing de superficie sobresale 0.30m de casing de producción; en el espacio anular formado por el casing de superficie y producción se observa tapón de arena. No hay acceso y plataforma deteriorada. Se ha observado que en los alrededores del pozo hay suelo impregnado con hidrocarburos, también restos de madera y ramas secas. Zona con lomas de grava.

**4. CAUSA / ORIGEN**
*Inadecuado abandono del pozo*
**5. TIPOS DE PASIVOS AMBIENTALES (Marque con X el que corresponda).**
