INFORME N° 525 - 2014-OEFA/DE-SDCA

ASUNTO : Identificación de pasivo ambiental del subsector hidrocarburos, correspondiente a un pozo mal abandonado con código PERUPETRO T_636 y suelo contaminado en el área circundante al pozo, ubicado en el Lote VII, en el distrito de La Brea, de la provincia Talara del departamento de Piura.

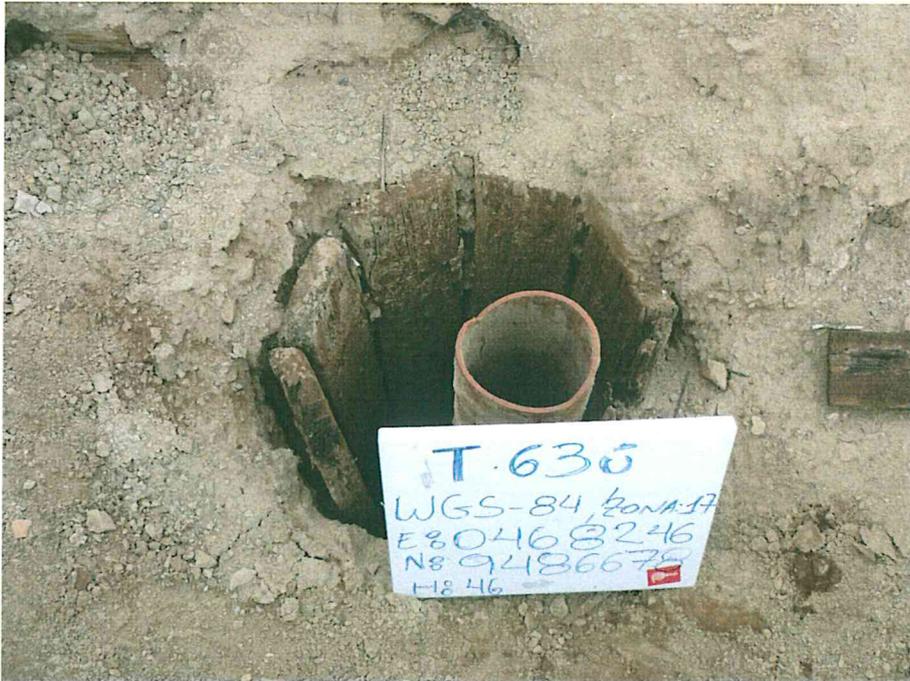
19. Durante la evaluación in situ realizada por el OEFA, se observó un pozo inactivo, ubicado dentro de un hoyo, que no presenta casing (tubería de revestimiento), en su lugar se observa tablones de madera y tubo interior corroído. Asimismo, se observó que el pozo no tiene cabezal ni válvulas, y que se encuentra al descubierto. Sin embargo, no se observó afloramiento de líquidos, ni tampoco se percibieron olores característicos a hidrocarburos, pero se pudo distinguir los cambios de color en el suelo, por lo cual se realizó la toma de muestras en las zonas donde se presume se tiene mayor concentración de hidrocarburos (ver anexos 1, 2 y 3).

Fotografía N° 1. Pozo inactivo, sin cabezal, no preseta casing de revestimiento, en su lugar se observa tablones de madera y tubo interior corroído.

20. En ese sentido, de la revisión de los antecedentes y las observaciones en campo se tiene que el pozo se encuentra mal abandonado, toda vez que no se encuentra herméticamente cerrado ni en condiciones seguras para el abandono, conforme se establece en el Decreto Supremo N° 032-2004-EM - Reglamento de las Actividades de Exploración y Explotación de Hidrocarburos. Además de presentar suelo impregnado con hidrocarburo.
21. Se adjunta al presente Informe la Ficha OEFA F00065 para la identificación de Pasivos Ambientales en el subsector hidrocarburos.

- El pozo con código PERUPETRO T_636 califica como un pozo mal abandonado que no se encuentra herméticamente cerrado ni en condiciones seguras, de conformidad con lo establecido en el Decreto Supremo N° 032-2004-EM - Reglamento de las Actividades de Exploración y Explotación de Hidrocarburos.

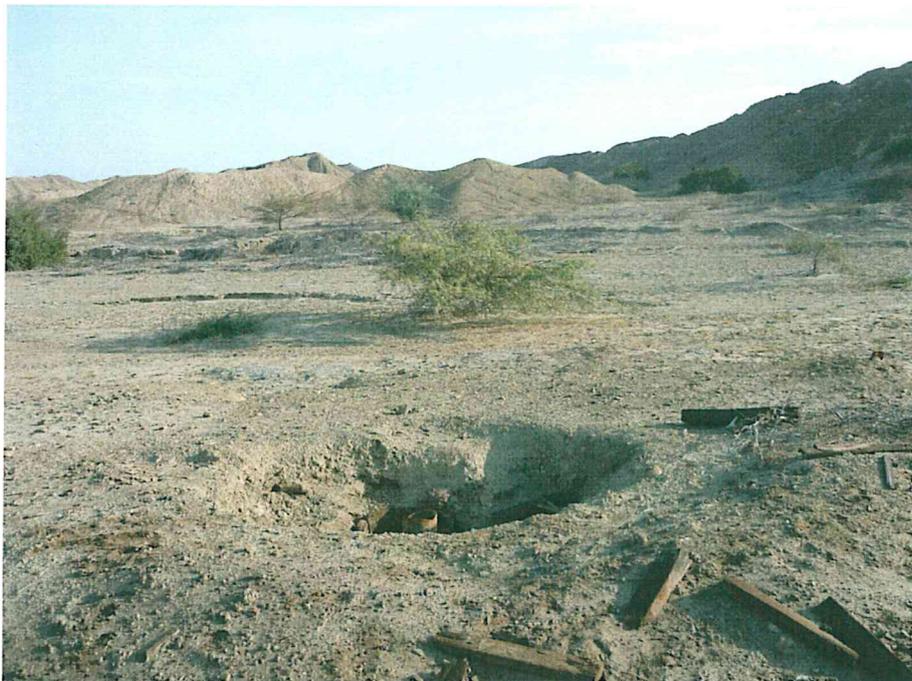
El área evaluada presenta un paisaje dominante caracterizado por planicies o tablazos, pero se reconoce algunas zonas ligeramente onduladas como lomas, así como superficies depresionadas. Asimismo, el área presenta vegetación entre las que se distinguen el sapote y el faique, el pozo se ubica a 3 m aproximadamente de una quebrada seca.

Fotografía N° 2. Área evaluada de paisaje dominante caracterizado por planicies o tablazos, con algunas zonas ligeramente onduladas.

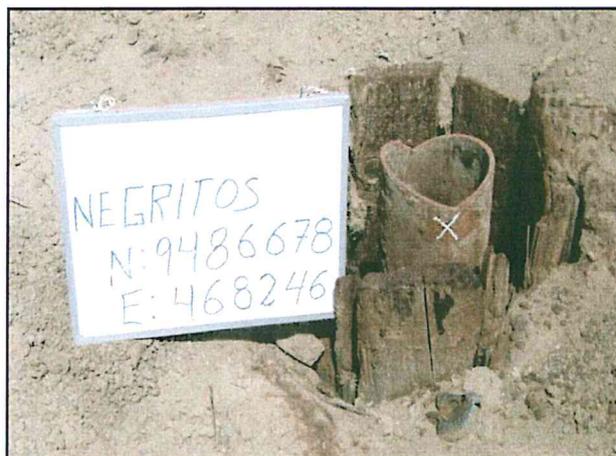
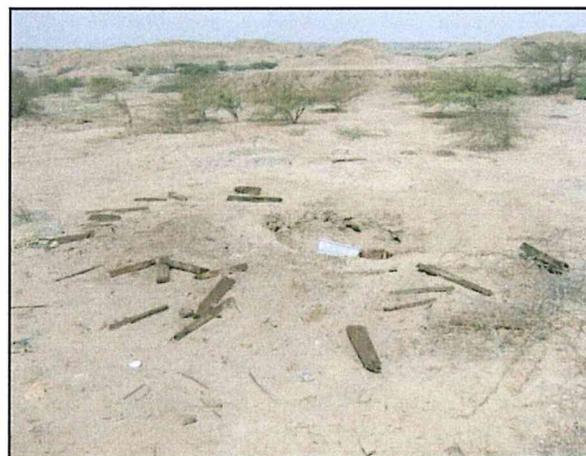
3. REGISTRO FOTOGRÁFICO

El pozo T_636 se encuentra con 0.30m de conductora de madera sobre fondo de cantina (medidas aproximadas de cantina: 1.6m de radio X 0.7m de profundidad), del interior de conductora se visualiza casing al mismo nivel. No hay acceso y plataforma deteriorada. Se ha observado que en los alrededores del pozo hay suelo impregnado con hidrocarburos, también restos de madera y caucho. Zona con lomas de grava.

4. CAUSA / ORIGEN
Inadecuado abandono del pozo
5. TIPOS DE PASIVOS AMBIENTALES (Marque con X el que corresponda).
