INFORME N° 520 - 2014-OEFA/DE-SDCA

ASUNTO : Identificación de pasivo ambiental del subsector hidrocarburos,
correspondiente a un pozo mal abandonado con código PERUPETRO T2490,
ubicado en el Lote VII, en el distrito de La Brea de la provincia Talara del
departamento de Piura.

Tengo el agrado de dirigirme a usted para saludarlo cordialmente y, al mismo tiempo, remitirle el presente Informe de identificación de pasivo ambiental del subsector hidrocarburos, correspondiente a un pozo mal abandonado con código PERUPETRO T2490, verificado en campo el 19 de julio de 2013, ubicado en el Lote VII, en el distrito de La Brea de la provincia Talara del departamento de Piura (Ficha OEFA: F00616).

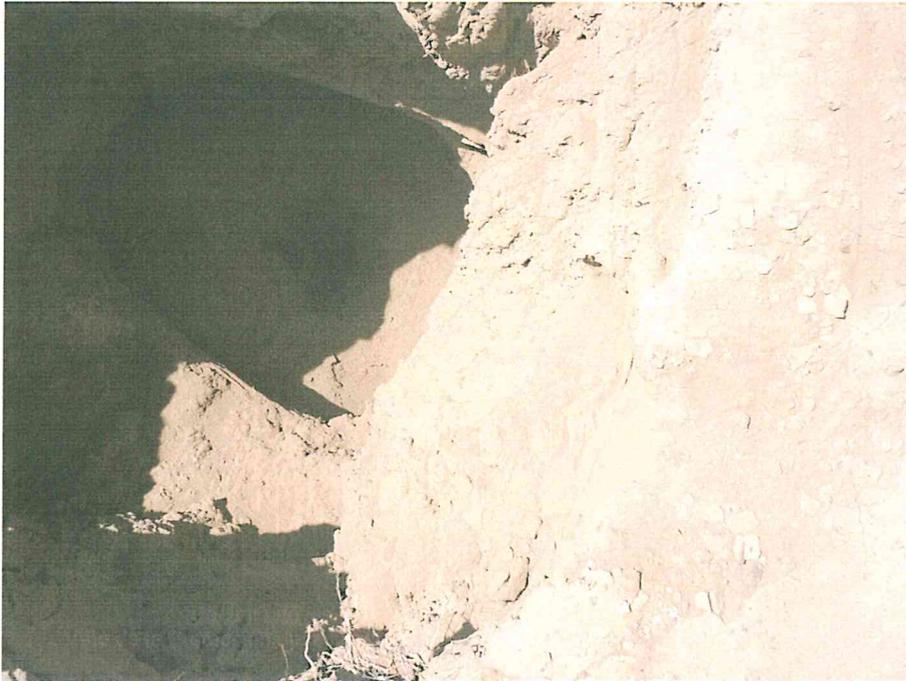
19. Durante la evaluación in situ realizada por el OEFA el 19 de julio de 2013, se observó un pozo inactivo, que se encuentra dentro de un hoyo de 4 m aproximadamente de profundidad, el cual abarca un área aproximada de 6,06 m² y no presenta señales ni cercos de prevención. Asimismo, se observó que el casing (tubería de revestimiento) con tubo interior corroído se encuentran a nivel del suelo; que el pozo no tiene cabezal ni válvulas, y que se encuentra al descubierto. Sin embargo, no se observó afloramiento de líquidos ni suelo impregnado con hidrocarburo a nivel superficial, ni tampoco se percibieron olores característicos a hidrocarburos (ver anexos 1, 2 y 3).

Fotografía N° 1. Pozo inactivo mal abandonado, sin cabezal, con casing (tubería de revestimiento) y tubo interior corroído a nivel del suelo.

20. En ese sentido, de la revisión de los antecedentes y las observaciones en campo se tiene que el pozo se encuentra mal abandonado, toda vez que no se encuentra herméticamente cerrado ni en condiciones seguras para el abandono, conforme se establece en el Decreto Supremo N° 032-2004-EM - Reglamento de las Actividades de Exploración y Explotación de Hidrocarburos.

- 24. No se identificó un peligro inminente a nivel superficial asociado a la presencia del pozo que pueda afectar la salud de la población. Sin embargo, al no estar herméticamente cerrado, representa un peligro potencial en el tiempo.

30. Existe peligro de ocasionar daños en la integridad física de las personas producto de caídas y/o golpes debido al estado en que se encuentra el pozo.

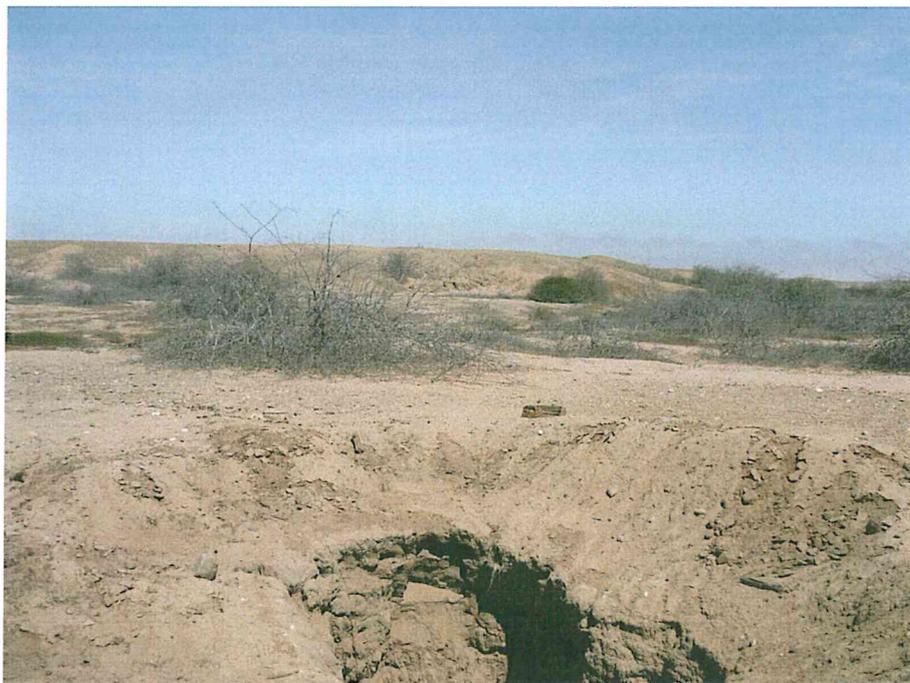
Fotografía N° 2. Área evaluada caracterizada por presentar planicies o tablazos, con algunas zonas ligeramente onduladas como lomas y superficies depresionadas.

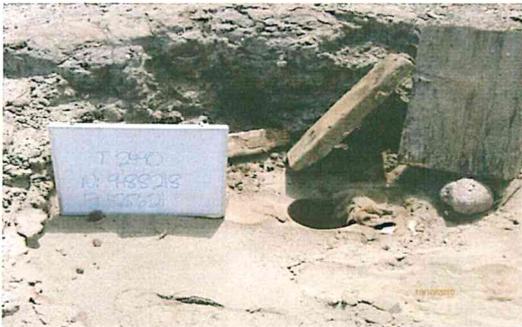
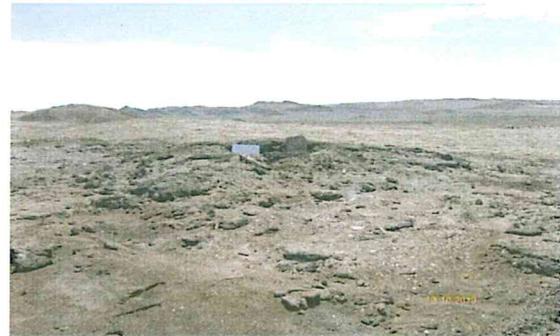
3. REGISTRO FOTOGRÁFICO

Pozo ATA, con fluido en el fondo, cantina destruida con restos de madera y presencia de abejas dentro de cantina, sin acceso vehicular y vegetación seca en la zona.

4. CAUSA / ORIGEN
Inadecuado Abandono de Pozo
5. TIPOS DE PASIVOS AMBIENTALES (Marque con X el que corresponda).
