INFORME N° 494 - 2014-OEFA/DE-SDCA

ASUNTO : Identificación de pasivo ambiental del subsector hidrocarburos, correspondiente a un pozo mal abandonado con código PERUPETRO Z_331, ubicado en el Lote XX, en el distrito de Zorritos de la provincia Contralmirante Villar del departamento de Tumbes.

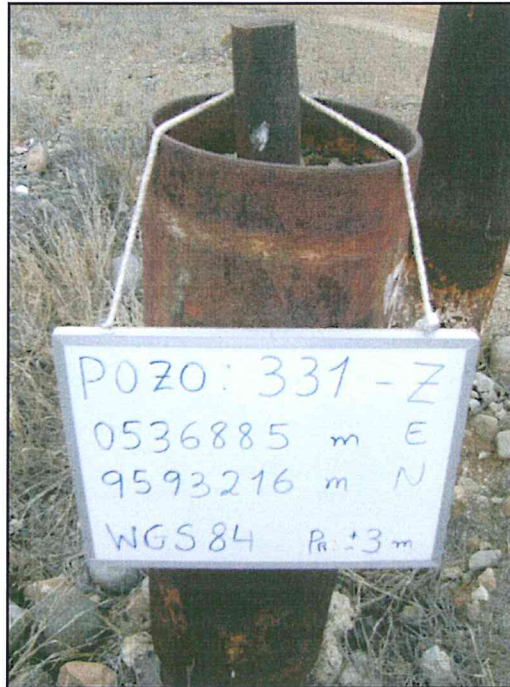
aproximadamente sobre la superficie del suelo; que en el interior del pozo se evidenció material cementado, y que el pozo no cuenta con cabezal ni válvulas. Sin embargo, no se observó afloramiento de líquidos ni suelo impregnado con hidrocarburo a nivel superficial, ni tampoco se percibieron olores característicos a hidrocarburos (ver anexos 1, 2 y 3).

Fotografía N° 1. Pozo mal abandonado con casing de 1 m sobre el nivel del terreno.

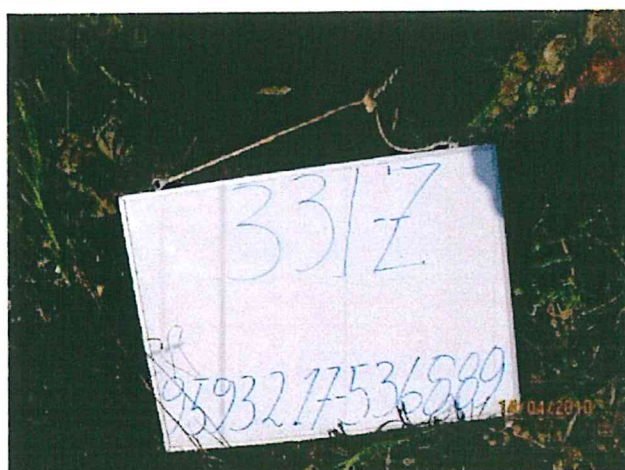
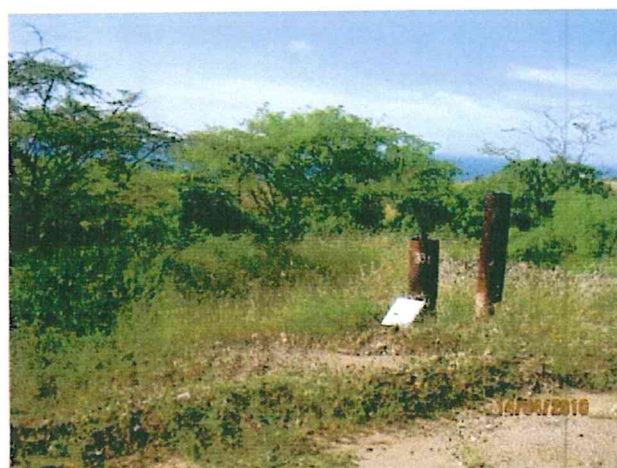
3. REGISTRO FOTOGRÁFICO

Pozo inactivo DPA-es mostrado por un casing de 0.80 m.de altura, se encuentra en una plataforma bien conservada y con vegetación pastizal verde. Cuenta con acceso carretero.

Inadecuado abandono de pozo por antigua actividad de exploración y explotación de hidrocarburos
