**INFORME N° 495 - 2014-OEFA/DE-SDCA**

ASUNTO : Identificación de pasivo ambiental del subsector hidrocarburos, correspondiente a un pozo mal abandonado con código PERUPETRO EC125, ubicado en el Lote XX, en el distrito de Canoas de Punta Sal de la provincia Contralmirante Villar del departamento de Tumbes.

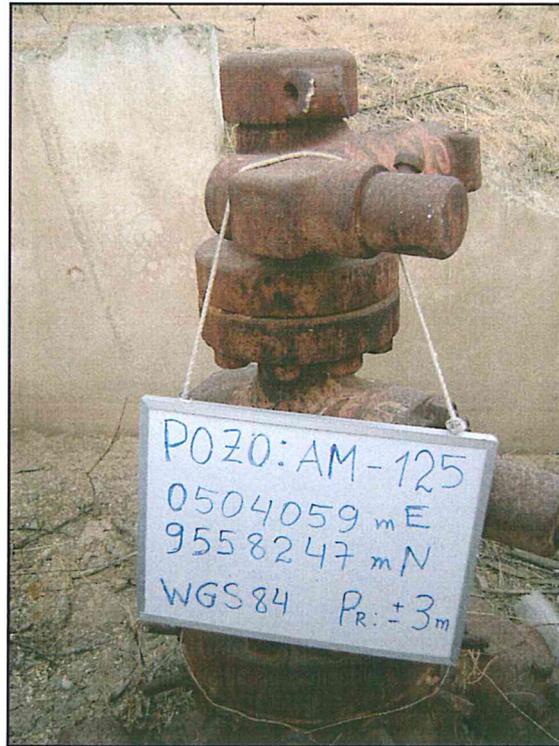
19. Durante la evaluación in situ realizada por el OEFA el 18 de octubre de 2013, se observó un pozo inactivo, sin plataforma ni acceso carretero. Asimismo, se observó que el casing con válvulas y brida sobresale 1,1 m sobre el nivel del suelo, y que se encuentra dentro de una poza de cemento de aproximadamente 1,2 m x 2,1 m x 2,1 m. Sin embargo, no se observó

afloramiento de líquidos ni suelo impregnado con hidrocarburo a nivel superficial, ni tampoco se percibieron olores característicos a hidrocarburos (ver anexos 1, 2 y 3).

Fotografía N° 1. Pozo inactivo, se observa casing con válvulas y brida de 1,1 m sobre el nivel del suelo, dentro de una poza de cemento de aproximadamente 1,2 x 2,1 x 2,1 m.

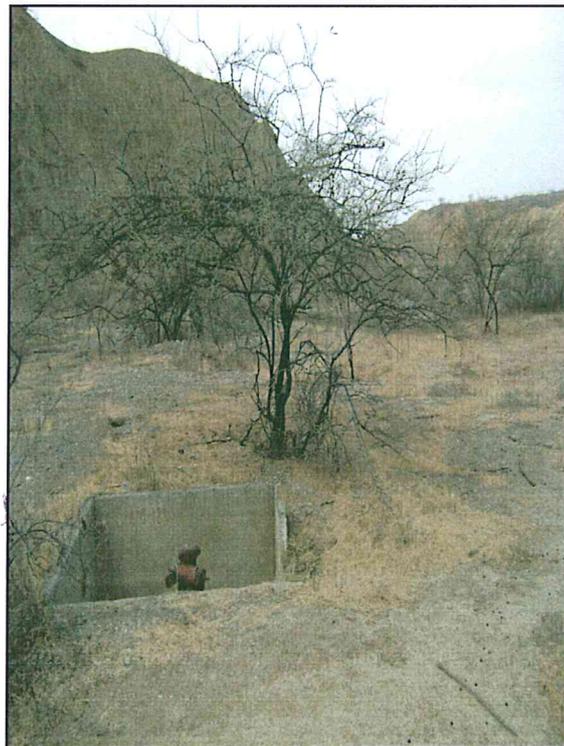
17. La zona evaluada donde se ubica el pozo, se caracteriza por tener una topografía ligeramente ondulada, ubicada dentro de un bosque seco ralo con presencia predominante de pastos naturales y algarrobos, presenta un clima cálido. Asimismo, el área evaluada se caracteriza por tener una ladera semi ondulada y lomas empinadas, y por encontrarse entre cerros y al pie de monte.

Fotografía N° 2. Zona evaluada de topografía ligeramente ondulada, ubicada dentro de un bosque seco malo.

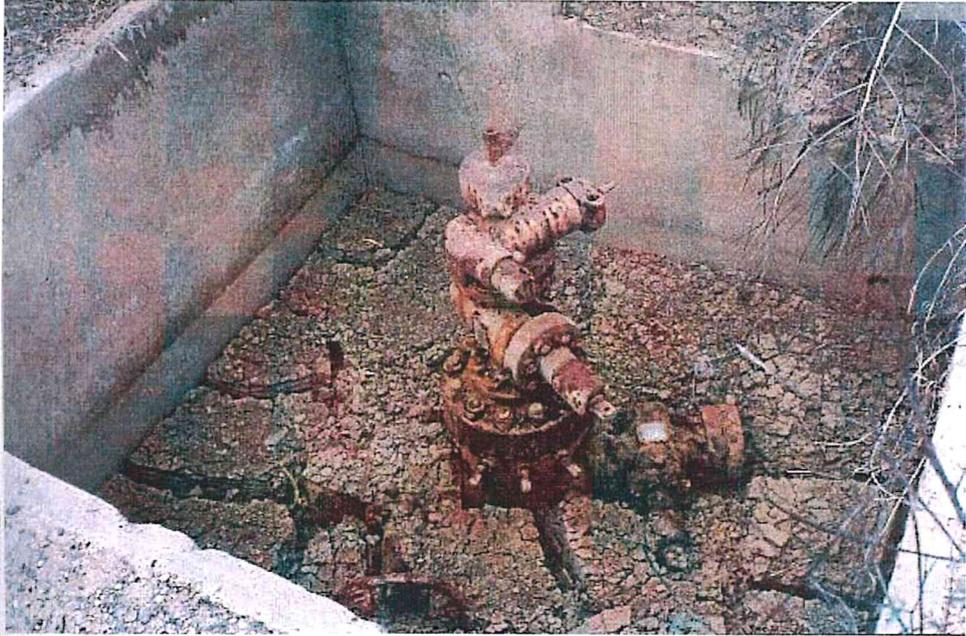
POZO EC125 CARPITAS

Pozo cerrado.

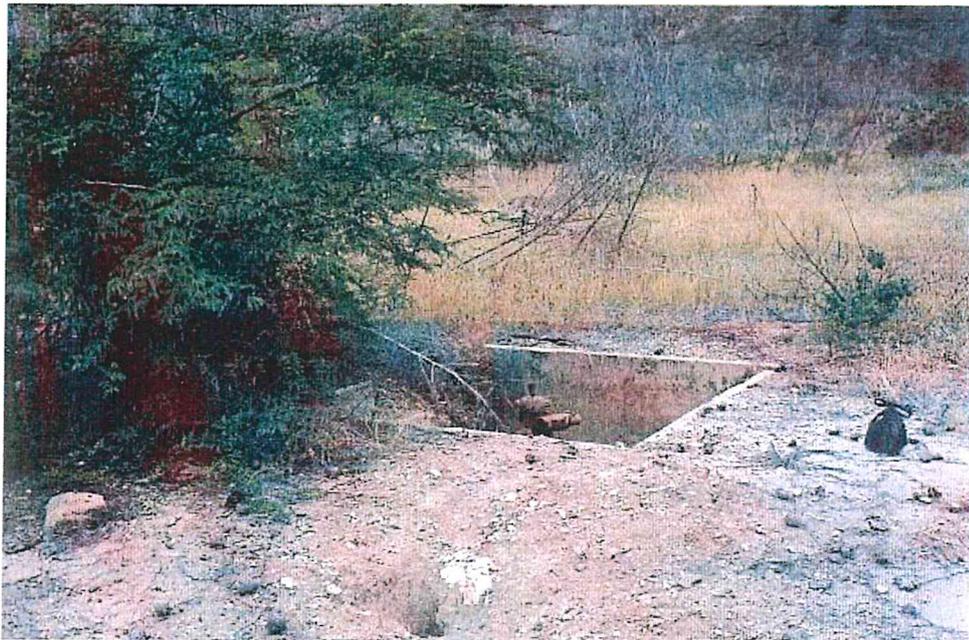
Puede ser rehabilitado.

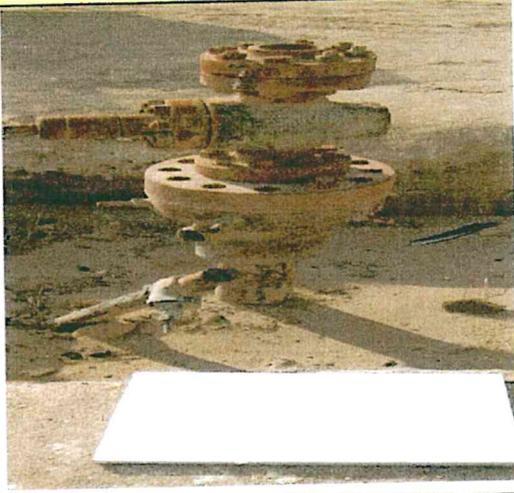
3. REGISTRO FOTOGRÁFICO

2. DESCRIPCIÓN DEL PASIVO AMBIENTAL			
Pozo representado por un casing cerrado, con válvulas y hoyo de concreto armado en una plataforma conservada y con escasa vegetación. su tipificación ambiental es un DPA. No posee acceso carretero directo.

4. CAUSA / ORIGEN			
Inadecuado abandono de pozo por antigua actividad de exploración y explotación de hidrocarburos
