**INFORME N° 542 - 2014-OEFA/DE-SDCA**

ASUNTO : Identificación de pasivo ambiental del subsector hidrocarburos con código de Ficha OEFA F00181, ubicado en el Lote VII/VI (ex Lote VII), en el distrito de La Brea de la provincia Talara del departamento de Piura.

El informe corresponde a un pozo mal abandonado con código de Ficha OEFA F00181, identificado por PERUPETRO como Pozo T_391, ubicado en el Lote VII/VI (ex Lote VII), en el distrito de La Brea de la provincia Talara del departamento de Piura, el cual fue verificado en campo el 29 de marzo de 2013.

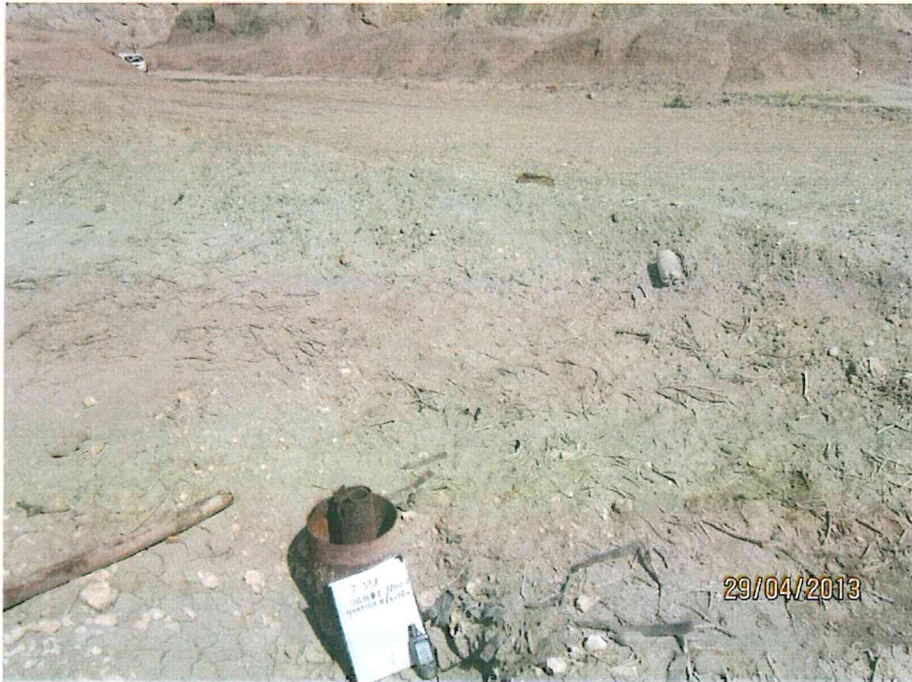
Fotografía N° 1. Vista panorámica del pozo abandonado, se observa la carretera tipo trocha cerca al pozo.

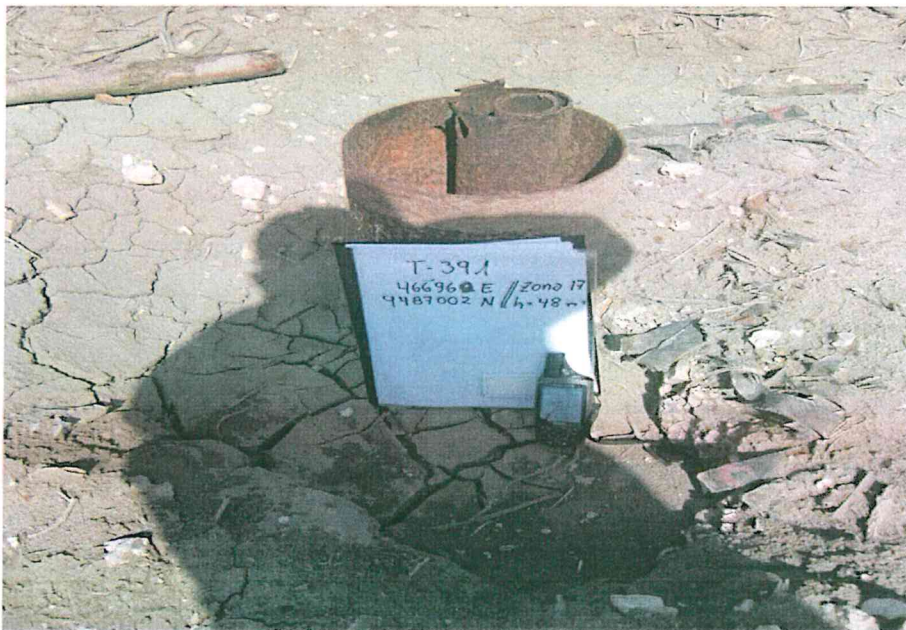
- Durante la evaluación in situ realizada por el OEFA el 29 de marzo de 2013, se observó un pozo inactivo, ubicado en área de terreno seco a unos 2 m de una vía tipo trocha, el pozo presenta casing (tubería de revestimiento) y tubo interior corroído que sobresale 0,30 m aproximadamente sobre la superficie del suelo; asimismo, se observó que el pozo no cuenta con cabezal ni válvulas. Sin embargo, no se observó afloramiento de líquidos ni suelo impregnado con hidrocarburo a nivel superficial, ni tampoco se percibieron olores característicos a hidrocarburos (ver anexos 1, 2 y 3).

- En ese sentido, de la revisión de los antecedentes y las observaciones en campo se tiene que el pozo se encuentra mal abandonado, ya que no se encuentra en condiciones seguras dado que, el pozo debería quedar con una varilla de acero de dos (2) metros de altura sobre el nivel de la superficie con el número del pozo soldado a la plancha que tapa el pozo para el abandono, conforme se establece en el Artículo 203° del Decreto Supremo N° 032-2004-EM - Reglamento de las Actividades de Exploración y Explotación de Hidrocarburos.

Fotografía N° 2. Vista del casing y tubo interior del pozo corroído por el óxido.

35. Conforme a las conclusiones expuestas, se recomienda remitir el presente Informe a la Dirección General de Asuntos Ambientales Energéticos del Ministerio de Energía y Minas, para su conocimiento y fines pertinentes.

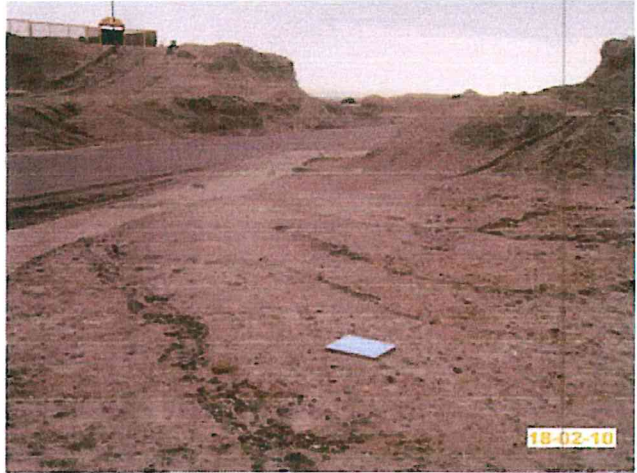
3. REGISTRO FOTOGRÁFICO

2. DESCRIPCIÓN DEL PASIVO AMBIENTAL			
<i>Pozo inubicado en superficie, se encontraba en una pequeña plataforma a 100 m. de distancia al Norte del cementerio nuevo de Negritos en la rivera derecha de la carretera asfaltada que proviene de Talara. Fue tipificado por Perúpetro el 2002, como un pozo APA.</i>
